# 一東日本大震災における危険物施設の被害概要一

## 地区ごとにみる屋外タンク貯蔵所関連設備の被害 ～「仙台地区」～

危険物保安技術協会

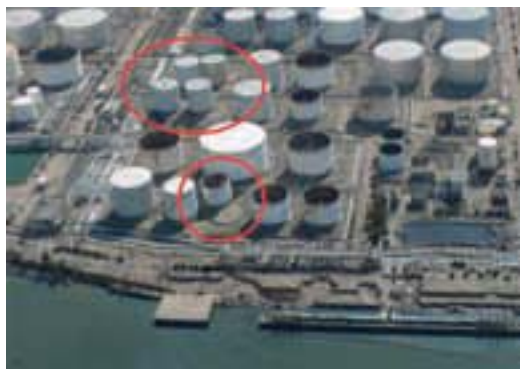
図2

仙台地区では、津波により大きく移動したタンクが4基確認されました。図2を見ると、津波で流されたタンクの設置位置関係が分かります。図2手前側の1基のタンクは、比較的海に近い位置に設置されていますが、図2奥側の4基のタンクは、海から約200m離れた位置に設置されています。図2奥側の4基のタンクを反

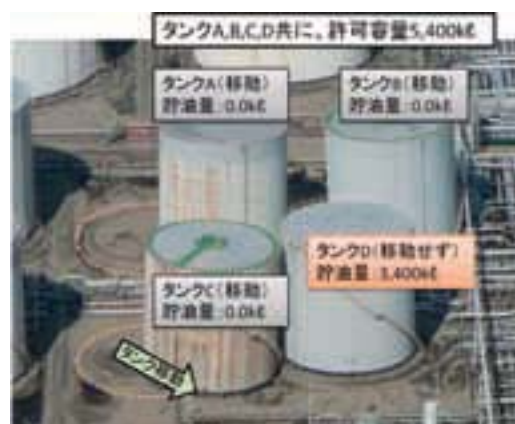
図3

図3のタンクA～Dの4基のタンクのうち、3基のタンクが移動しています。4基のタンクは、全て同規模のタンクであり、直径19.373m、許可容量5,400klのコーンルーフタンクです。図3に地震当時の貯油量を示していますが、タンクA、B、Cの3基は、開放中や休止中との理由で空の状態となっており、タンクDのみが3,400klの油が貯蔵されていました。図2の手前側に写る1基のタンクも、休止中であつたため、地震当時は、空の状態となっていました。このように、空のタンクだけが津波により流された事実を鑑みると、こうした貯油量の差が、津波によりタンクが移動するかないかの事象に差をもたらしたものと容易に推察することができます。

そこで、単純に浮力と自重のバランスから、タンクが浮くかどうかの確認を試みることにしました。図3のタンクA～Dの周辺では、タンク側板に底板から約3.3mの高さまで油等の痕跡が残っており、最低この高さまで津波が来ていることが確認できました。この津波による浸水深さが3.3mという前提のもとで、浮力と自重のバランスをまとめた結果が表2になります。~~表2を見る限り、空のタンクでも、タンク~~

総重量は浮力を上回り、3.3mの浸水深さでは、タンク本体は浮き上がらない結果となりました。

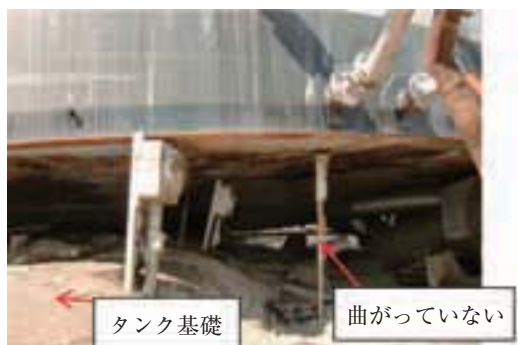
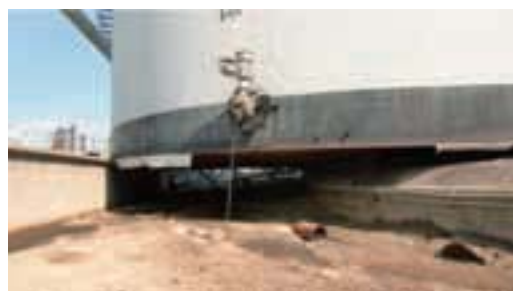
しかしながら、実際に移動したタンクの現場の状況を示した図5、6を見る限り、タンクは横方向に滑動しただけではなく、やはり、一度浮き上がって、タンク周辺にある計器等に乗り上げたことが推察されます。

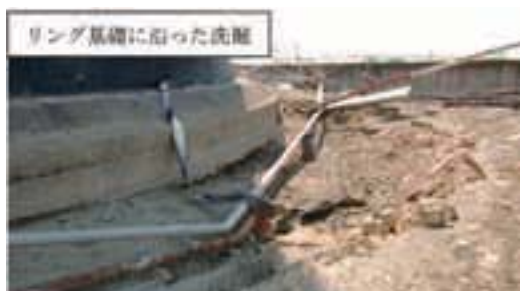
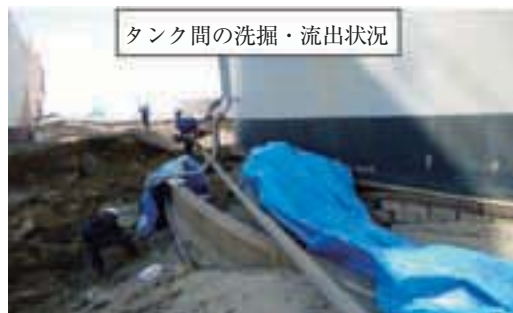
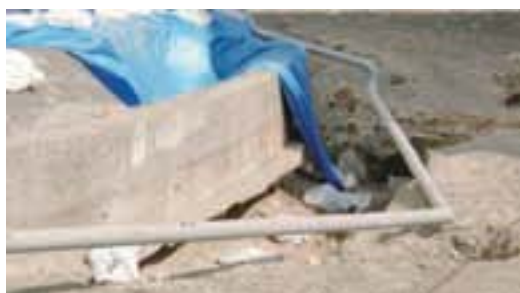
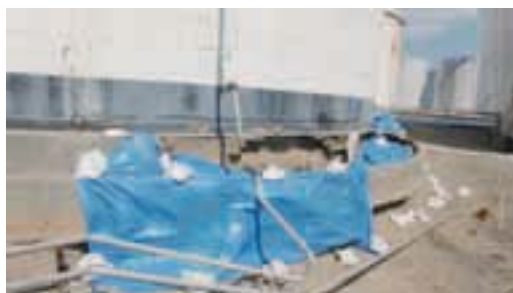
A 製油所におけるタンクの基礎と周辺地盤が洗掘・流出された状況を図8～11に、また、B 油槽所におけるタンク周辺地盤の洗掘・流出の状況を図12、13に示します。

図8～13を見ると、タンクのリング基礎に沿った箇所やタンク間において、基礎や地盤が

大きく洗掘・流出していることが分かります。図14にイメージ図を示しますが、こうした箇所では、津波の流速が他の箇所より速くなるため、基礎・地盤が大きく洗掘・流出しているものと思われる。

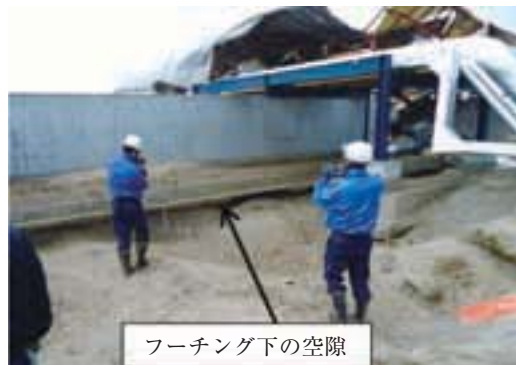
図15

また、防油堤の基礎と周辺地盤の洗掘・流出の状況を図15に、仕切堤の流出・崩壊の状況を図16に示します。図15に示す防油堤は、フーチングの下に空隙ができるほど基礎は大きく洗掘

されていることが分かります。また、図16に示す仕切堤は、タンク間にある仕切堤であり、表層のアスファルトコンクリートも流され、大きく流出・崩壊していることが分かります。

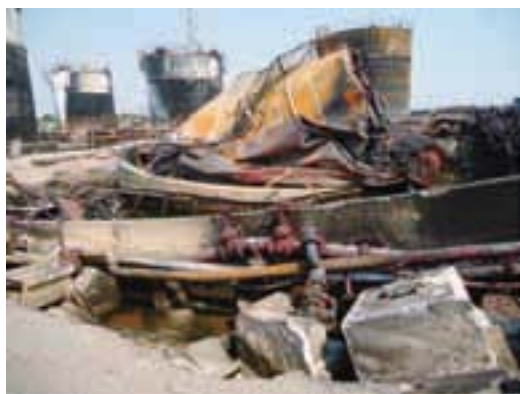
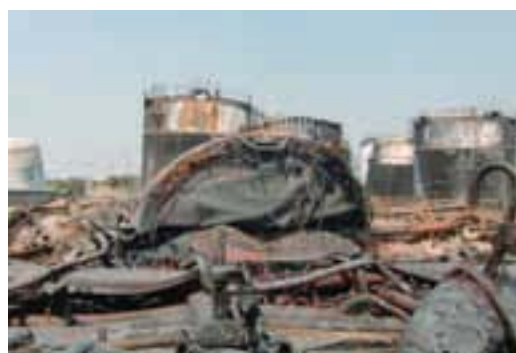
その中の980klのガソリタンク 1 基において火災が発生し、当該タンクは火災発生当時、約700klのガソリンが貯蔵されていたとのことです（図18、図19）。

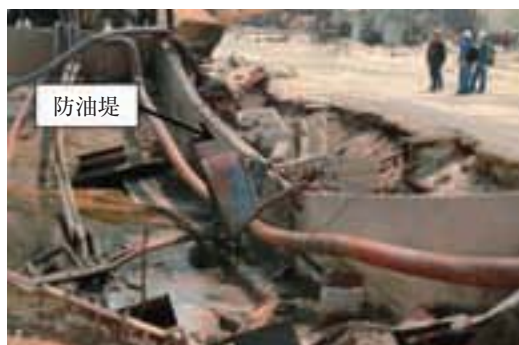
図20

クの地盤と防油堤の状況を示したものです。タンクの周辺地盤と防油堤の基礎は、大きく洗掘され、防油堤が大きく崩壊していることが分かります。それとは対象的に、火災が発生したガソリタンクに隣接する他のタンクの地盤は、

図21に示すとおり、ガソリタンクの地盤ほど激しい洗掘は生じていないことが分かります。これは、図17を見ると分かりますが、火災タンクの海側（図17下側）には、防油堤と防油堤に沿った構内道路があり、海からきた津波の通り道となっていることが分かります。その先にあるガソリタンクは、下流側にある防油堤と構内道路に導かれるように遡上してきた津波の波力を正面に受け、図20に示すような大きな地盤の洗掘が生じたものと推察しています。

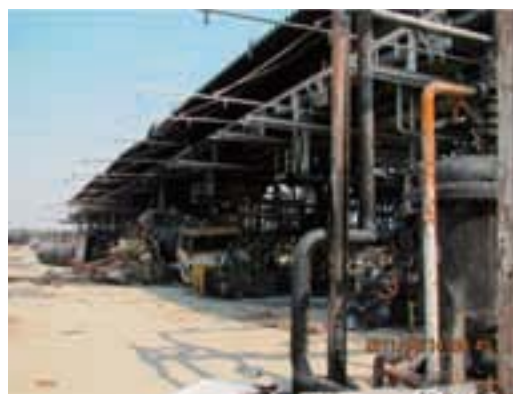
図23

また、当該エリアには、図22で示す位置に、ローリー出荷場と硫黄タンク群（硫黄タンク5基）、アスファルトタンク群（アスファルトタンク6基）があります。地震発生当日の22時頃に、ローリー出荷場の火災が覚知され（図23）、その

後、アスファルトタンク等にも火災は延焼しました。なお、火災は4日後の3月15日14時30分頃に鎮火したと報告されています。

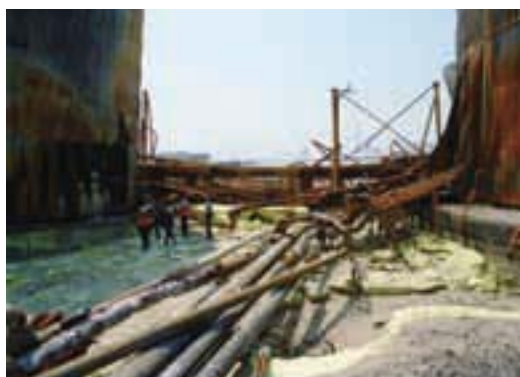
図24

図24は、図22で示した硫黄タンク群のうちの2基のタンク間の状況であり、写真奥に海を配した硫黄タンクと配管等は、津波により大きな損傷を受けていることが分かります。また、図25は、硫黄タンクの基礎と周辺地盤の状況であり、基礎・地盤は、津波により大きく洗掘され、タンクのリング基礎は破壊されています。

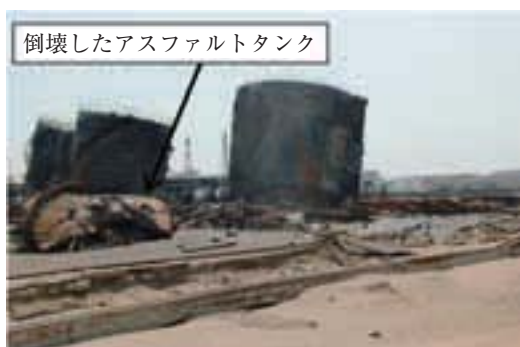
図26

図26は、図22で示したアスファルトタンク群の火災後の状況であり、タンク周辺地盤は津波により大きく洗掘され、1基のタンクは完全に倒壊していることが分かります。また、図27は、アスファルトタンク群と硫黄タンク群の護岸の

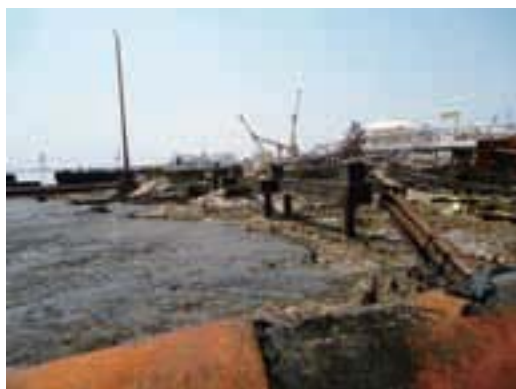
図27

状況であり、護岸部分は一部消失し、地盤も大きく洗掘・流出しており、津波の破壊力の凄まじさが分かります。

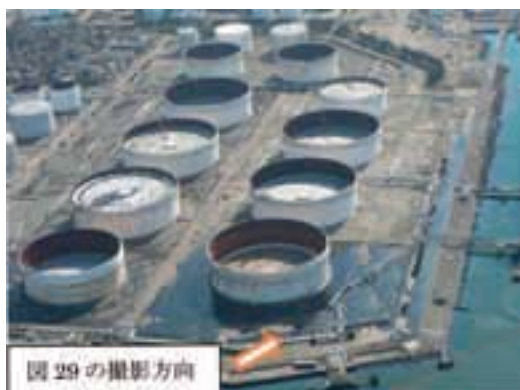
図28

仙台地区の2つの事業所が所有する屋外貯蔵タンクの附属配管は、ほとんど全てとていいうほど津波による被害を受けており、配管の破断や移動、変形といった被害が見られました。図28は、A製油所が有する容量50,000～98,000klの原油タンク群です。このエリアには、津波が、タンク底板から最低でも約3.5mの高さまで来ていたことが、タンク側板に残っていた津波の痕跡から推定することができました。図28のタンク群全体で、配管が移動、変形しており、特に、図28の手前に写るタンクの配管は、海側から押し寄せた津波により、写真左

側に大きく移動・変形し、また、配管が破損したことにより防油堤内に大量の油が流出していることが分かります。この破損した配管は、直線距離にして約600m以上も離れた位置にある許可容量29,730klの重油タンクの移送配管であり、地震当時、タンクに貯蔵されていた約7,100klの重油のうち、約4,000klの重油が防油堤内に流出したことが報告されています。約4,000klも重油が流出することとなったタンクの元弁には、緊急遮断弁が設置されていたのですが、当時の地震動に対して緊急遮断弁が作動しなかったことが報告されており、津波が引いた後も重油は流出し続け、このような重油の大量流出につながる結果となりました。

図28の手前に写るタンクは、直径78.471m、許可容量98,000klの原油タンクです。当該タン

クは、地震当時はタンク開放中であったとのことですが、津波によりタンクが移動したり滑動したりすることなく、また、側板等にも大きな変形等は特に見られませんでした。

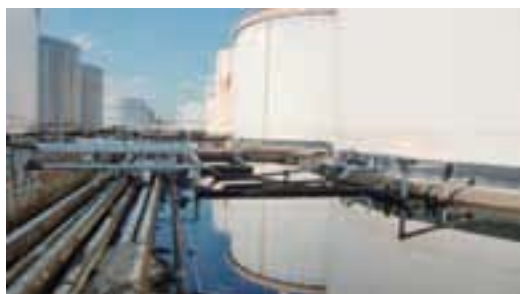
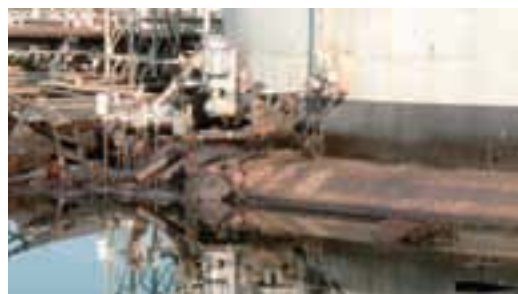
図30、31は、A 製油所の容量1万kl未満のタンクが含まれるタンクヤードであり、防油堤内に大量の油が流出しています。大量の油があったため、タンクに近寄れず、損傷部位等の詳細な調査はできませんでしたが、当該タンクヤード内にある許可容量5,400klの重油タンクの附属配管が損傷し、当時貯蔵されていた重油約3,800klのうち、約3,000klの重油が防油堤内に流出したことが報告されています。当該タンクは、容量が1万kl未満であったため、1万kl以上のタンクに設置が義務付けられている緊急遮断弁は設置されていなかったとのことですが、仮に、当該タンクに緊急遮断弁が設置されていたとすれば、流出量はもっと抑えられた可能性

があります。

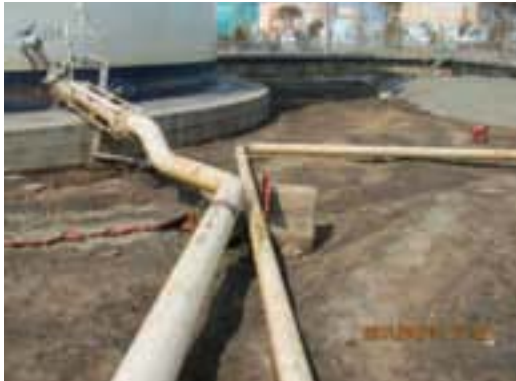
図32

図32は、B 油槽所の津波による配管の移動・変形等を示したものです。当事業所には、特定タンク8基と準特定タンク1基が設置されていますが、これらのタンクに付随するほとんどの配管が、津波によって被害を受けていました。中には、配管に取り付けられていたエア抜きのノズルが、津波の漂流物により折損し、ガソリンが吹き上げ、防油堤内に滞油する事象が発生しています（図33）。タンクから流出したガソリンの量は、約1,200klと報告されており、ガソリンの吹き上げが覚知された直後、消防による防油堤内への泡消火薬剤投入等の活動が迅速に行われ、タンクの元弁も閉止されたことから、火災発生の危険性は回避することができました。

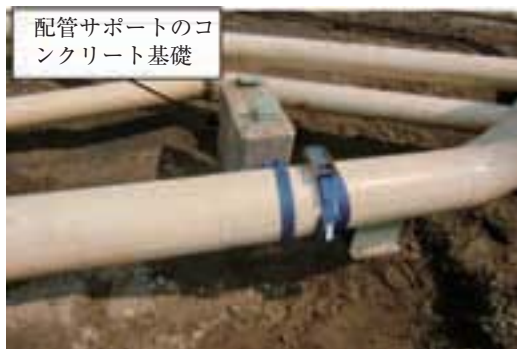
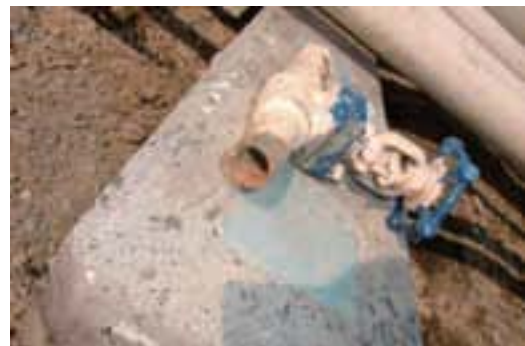
また、当事業所の他のタンクでは、配管のドレンノズルが折損し、重油が約1,400kl流出す

る事象が発生しています。ドレンノズルが折損した箇所を図34に、折損したドレンノズルを図35に示します。ドレンノズルが折損した原因は、津波により配管が移動し、配管サポートのコンクリート基礎とドレンノズルがぶつかったことにより、折損したものと思われます。

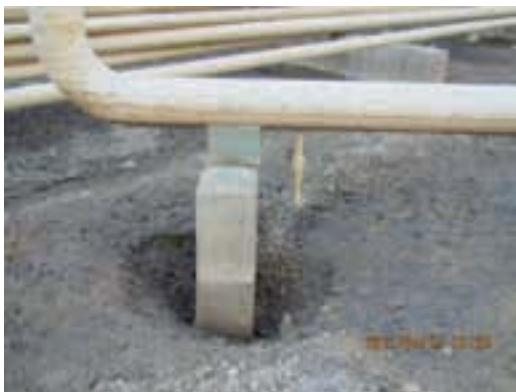
図36

当事業所の配管に設置されたドレンノズルは、図36に示すように、配管サポートのコンクリート基礎の直近に設置されており、津波に限らず、地震動により配管が移動した場合でも、折損しやすい箇所に設置されていることが分かります。このような事例を鑑みると、ドレンノズルの設置位置は、配管が移動した場合でも破損しないように、他の設備とは十分な離隔距離を確保した箇所に、設置することが望ましいと考えます。

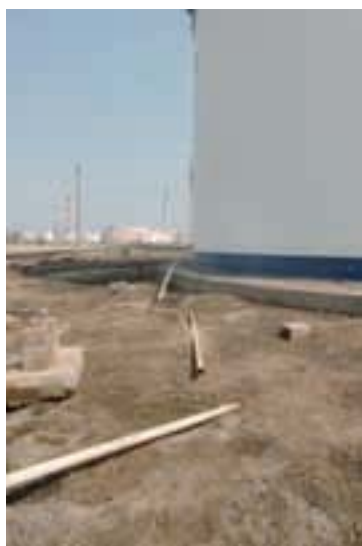
図37

また、B油槽所の消火配管では、図37に示すように、配管自体は変形することなく、配管の溶接継手部分で破断している状況が確認できました。当該配管の溶接継手部分の断面を見ると、溶接部が十分に溶け込んでいないことが分かります（図38）。このような溶け込み不十分な溶接継手部分は、小さな荷重でも簡単に破断

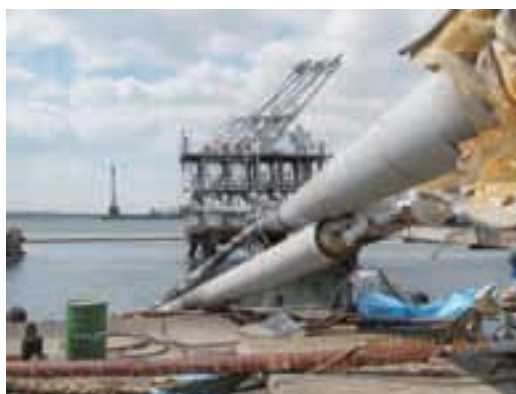
図39

A 製油所では、護岸や栈橋に設置してある危険物施設にも、津波による大きな被害が発生しています。図39は、バースの被害を示したものです。移送配管が大きく損傷していることが分かります。また、図40は、護岸部分に設置されている海水ポンプ室の焼損と周辺道路の陥没の状況を示したものです。A 製油所の護岸部分の道路は、このように陥没等が至る所に発生し

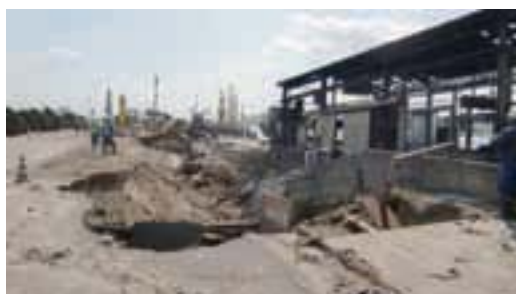
図40

ており、大きな被害が発生していました。

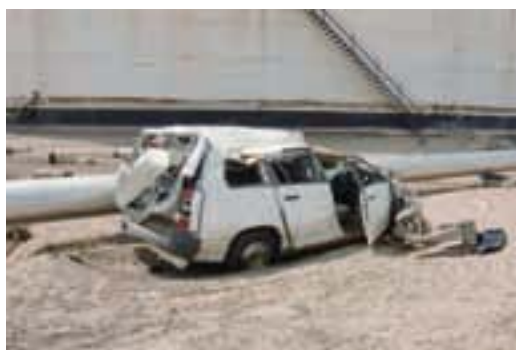
図41

津波の被害の一つとして、さまざまな物の漂流も挙げられます。図41は、A 製油所において車が流されてきた状況を示すもので、防油堤外に止められていた車が、津波により防油堤内まで流されてきました。図42は、図22で示した A

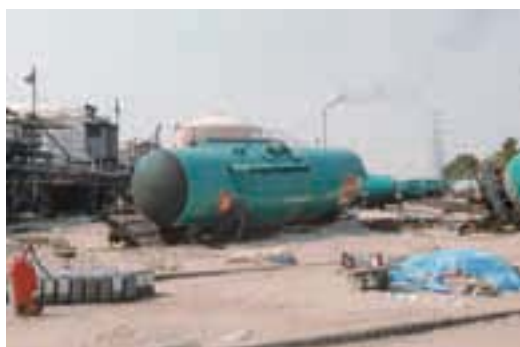
図42

製油所のローリー出荷場近くのタンク貨車停留場の状況です。この辺りもタンク貨車を押し流すほどの破壊力をもった津波が来ていたことが分かります。

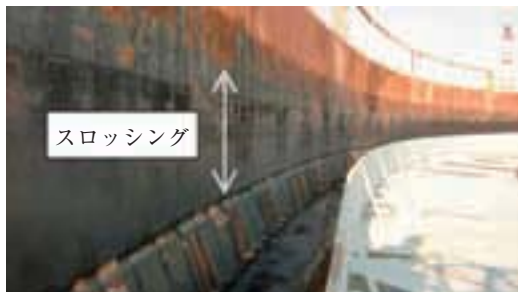
図43

タンク側板等に残ったスロッシングの痕跡の状況を図43に示します。図43は、表4に示すタンクBに当たります。また、浮き屋根ポンツーン上にも油の痕跡が確認できます。

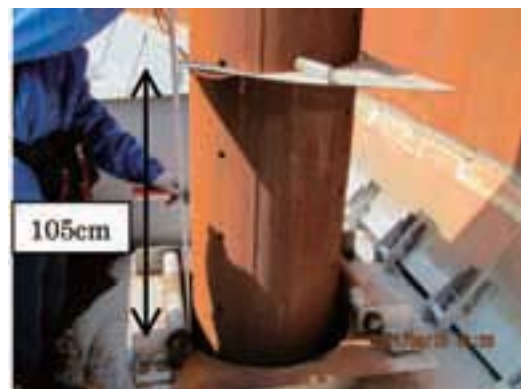
図44

図44は、表 3 に示すタンク A の状況であり、ゲージポールガイドローラーのスライディングプレートがゲージポールに引っ掛かっている状況を示すものです。このタンクの浮き屋根は、このスライディングプレートの高さまで揺動していたことがうかがえ、約1.05m のスロッシングがあったと推定しています。

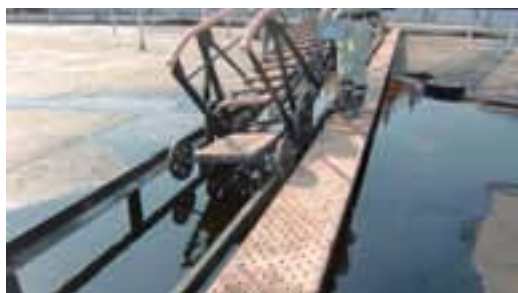
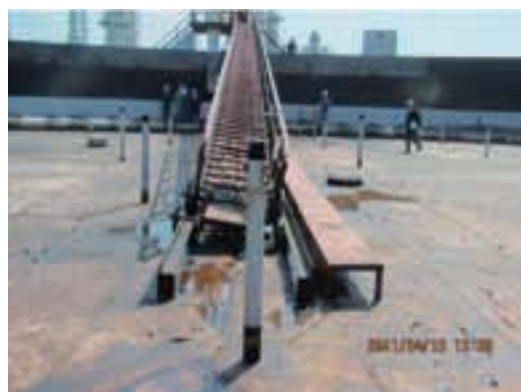
ローリングラダーの脱輪の状況を図45、46に示します。前項で紹介したとおり、仙台地区におけるスロッシング高さは、現行消防法令で計算するスロッシング高さよりも低い傾向であり、確認した範囲でも、スロッシング高さは、

約1 m 前後にとどまっています。それほど高いとは思えないスロッシング高さではありますが、浮き屋根タンク33基中、約3割に当たる10基のタンクにおいて、ローリングラダーが脱輪する被害が発生しています。なお、ローリングラダーの脱輪等により、浮き屋根デッキ板を損傷する等の二次的な被害は発生しておりません。

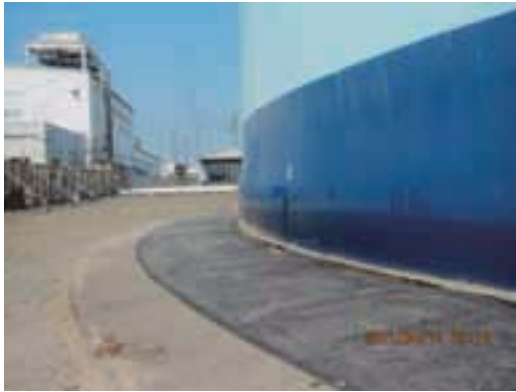
図47

仙台地区において、短周期地震動により被害が確認されたのは、タンク側板が座屈変形（象の足座屈（Elephant Foot Bulging））した水タンク1基のみとなっています。象の足座屈した水タンクは、直径13.54m、容量が1,600klのタンクであり、その状況を図47に、また、象の足座屈が発生する概要図を図48に示します。象の足座屈は、地震動によるタンクのロッキング現象により、底板が持ち上がった反対側の側板が圧縮する力を受け、側板に発生する座屈現象です。
