一東日本大震災における危険物施設の被害概要一

地区ごとにみる屋外タンク貯蔵所関連設備の被害 ～「久慈地区」・「いわき地区」・「鹿島地区」～

危険物保安技術協会

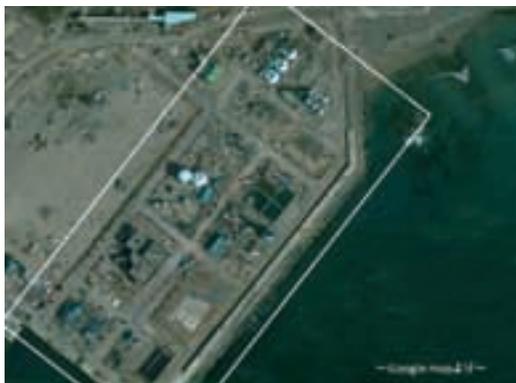
図 5

A石油基地は、水封式の地下岩盤タンクによる約175万klの原油を貯蔵する国家石油備蓄基地です。図5、6は、A石油基地の地上設備の状況ですが、津波により壊滅的な被害を受けていることが分かります。原油を貯蔵する地下設

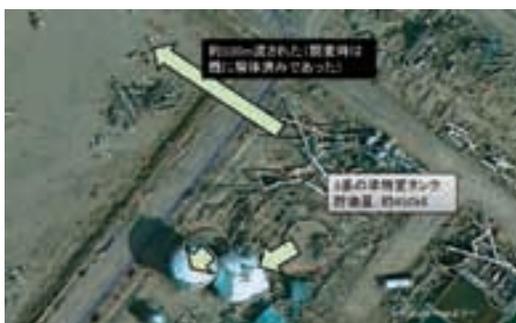
図 7

A石油基地の地上には、岩盤タンクの底に貯まった地下水（底水排水）を貯蔵するための許可容量988.9klの準特定タンク3基の他、許可容量57.6klのスロップタンク2基と49.8klの重油タンク2基の合計7基の屋外貯蔵タンクが設置されていました。図7に示す準特定タンク3基は、当時約450klの底水排水が貯蔵されていましたが、津波により大きく流され、破損していることが分かります。そのうちの1基のタンクは、約100mも流されていました。

図7、8のタンクの損傷状態を見ると、前号で紹介した仙台地区の移動したタンクの状態とはだいぶ異なる様相を呈しており、凄まじい津波の波力を受けたことが分かります。

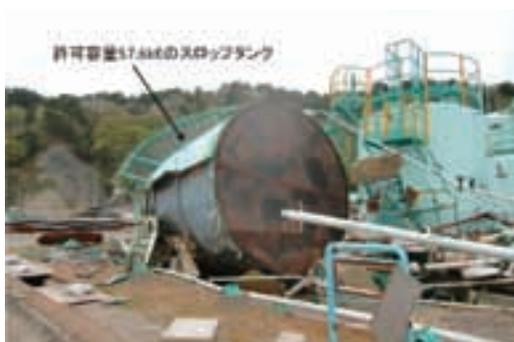
図 9

また、許可容量57.6klのスロップタンクも津波で大きな損傷を受けています（図9）。

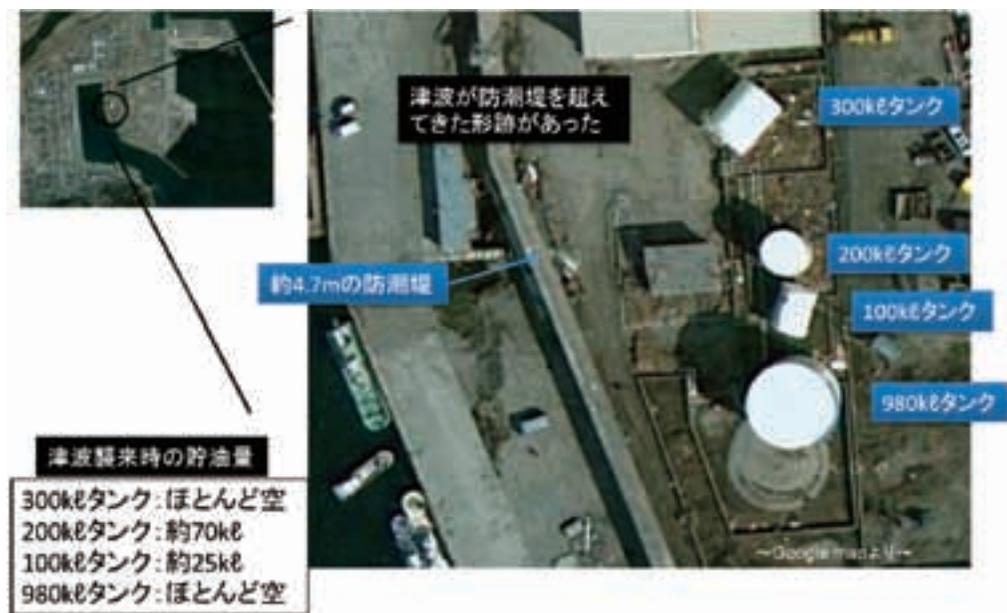
図10

所には、980kℓの準特定タンク 1 基と100kℓ、200kℓ、300kℓのそれぞれ 1 基、合計 4 基の重油タンクが設置されています。図10に、タンクの許可容量と当時の貯油量を示していますが、当時はほとんど空に近い状態であったことがわかります。また、当該油槽所の直近には、高さ約 4.7m の防潮堤が設置されており、この防潮堤を越えて津波がタンクヤードまで来ていることが確認できました。それぞれのタンクの津波浸水深さは確認できませんでしたが、図12で示すように、隣の建屋の壁には、地盤面より約4.5m

の高さの津波の痕跡が残っていました。4 基のタンクは、全て津波により移動・転倒していますが、A 石油基地の損傷度合いと比較すると、タンクの大きな破断・破損等はみられず、津波の波力はある程度、防潮堤によって抑えられたものと推測することができます。

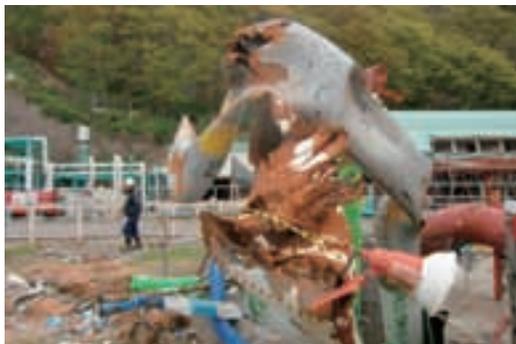
図13

図13、14に A 石油基地の受入配管等の破断状況を示します。配管の損傷度合いもタンク同様、仙台地区の損傷とはだいぶ異なる様相を呈しており、津波の凄まじい波力によって損傷し

図13の配管は原油の移送配管であり、当時は空の状態であったとのことですが、直径32インチ（約80cm）、板厚10.3mmの配管が、写真のように引き裂かれた状態で破断しており、改めて津波の凄まじさが痛感させられます。

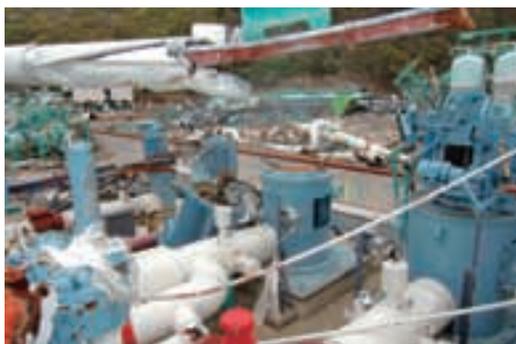
図15

の状況を紹介します。消火ポンプ室（図15）や自家発電設備（図16）、蒸気設備（図17）といった地上設備は、壊滅的な被害を受け、図18に示す当事業所の防災船も座礁し、全損しています。

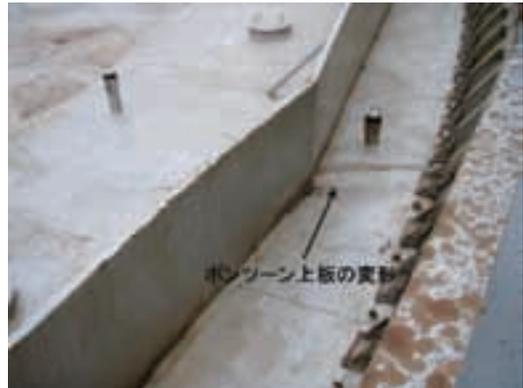
図19

C油槽所が所有する浮き屋根式特定タンクのうち、浮き屋根ポンツーンの上板に座屈変形が生じたタンクが1基確認できました(図19)。ただし、ポンツーン内への滞油はありません。このタンクは、許可容量が74,610klのシングルデッキタイプであるため、浮き屋根新基準に適合させることが必要なタンクですが、まだ経過措置期間中であることから、このタンクの浮き

屋根は、地震時には浮き屋根新基準に適合していない状態でした。地震時は、貯油量73,519kl、液位19.106m（許可液面高さは19.716m）であり、ほぼ満液に近い状態で油が貯蔵されていました。当時の液位から計算されるスロッシング高さ1.98mに対して、側板に残った油の痕跡から推定する実際のスロッシング高さは0.66mであったことから、実際に発生したスロッシング高さは、消防法令上想定するスロッシング高さよりは低かったことが分かりました。

計算の結果、このタンクの浮き屋根は、消防法令上想定されるスロッシングの一次モード、二次モードのいずれにおいても、十分な強度を有していることが分かりました。

実際に発生したスロッシングは低かったにも関わらず、ポンツーン上板の変形が発生したことから、この変形の原因を調査する必要があると考えます。

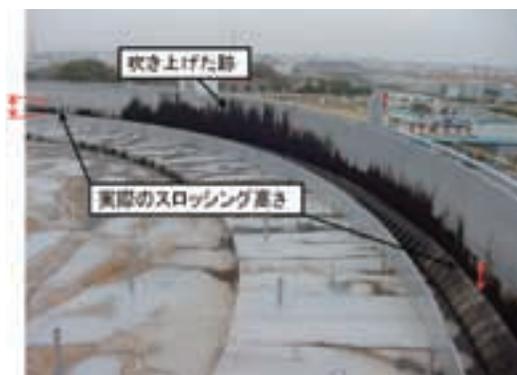
図21

況を図21に示します。図21のタンクは表3のAに該当するタンクです。スロッシングにより、外周のチューブシールゴムと側板との間から高く吹き上げた油の痕跡がありますが、このタンクに発生した実際のスロッシング高さは、0.70mと推定されています。

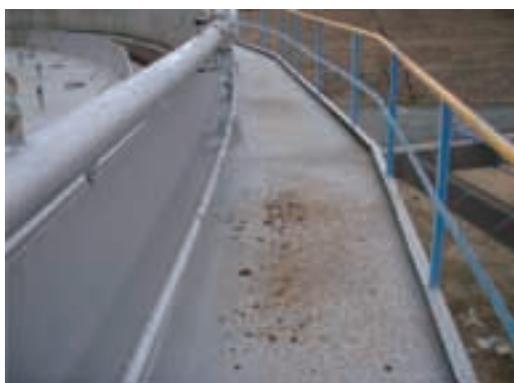
図22

また、図22はスロッシングにより、油がウインドガーダー上に飛散したところを示すもので、このようにタンク外に油が飛散したタンクを2基確認することができました。

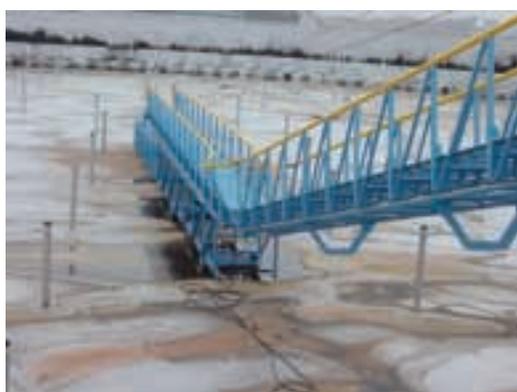
図23

C油槽所では、ローリングラダーに変形が生じたタンクを5基確認できました。図23は表3のAに該当するタンクであり、図24はDに該当するタンクですが、ローリングラダーの変形が生じた5基のタンクは全て、写真のように、

ローリングラダーの中央部分で変形・損傷が発生していました。

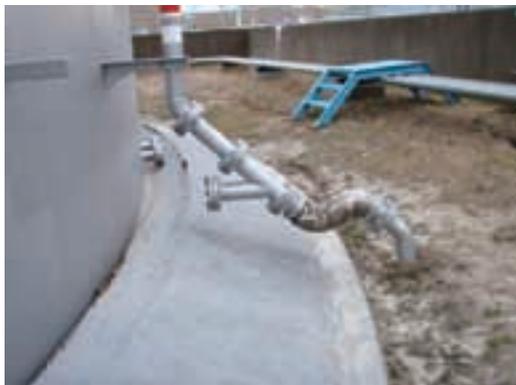
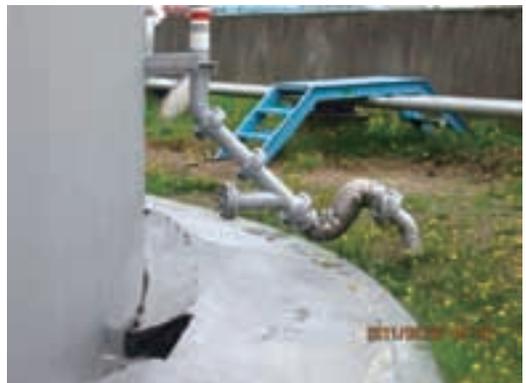
図25と図26の2枚の写真（表4のMタンク）と図27と図28の2枚の写真（表4のNタンク）は、それぞれ同一タンクの同一箇所での沈下の状況を示したものです。図25、27が、1回目の調査を実施した4月8日の時点での状況、図26、28が、2回目の調査を実施した6月23日の状況で、多少の撮影アングルの違いはありますが、沈下の程度が拡大していることが分かります。

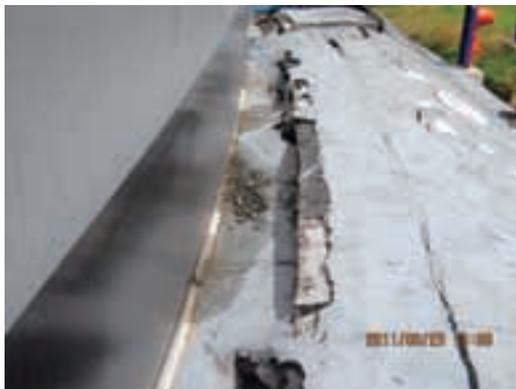
図29

図29と図30は、表4のAに該当するタンクの沈下の状況と犬走りのひび割れが発生した状況を示すものです。C油槽所では、容量7万～10万kl級の大きなタンクにおいても、タンク本体や基礎の沈下、犬走りのひび割れが多く確認されています。

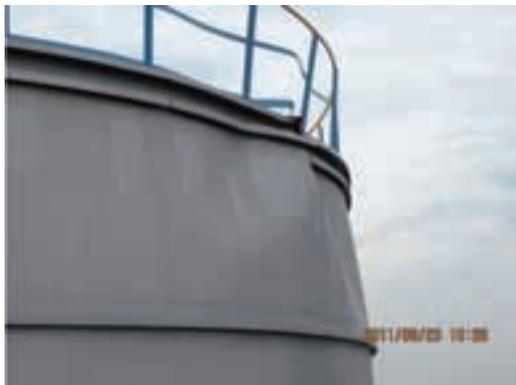
図31 (表4のMタンク)

されました(図31、32)。この2基のタンクは、直径20.342m、許可容量5,000klと4,900klの同規模のコーンルーフトankであり、隣どうしに設置されています。このタンク間の地盤は、大きく沈下していました(後述の図39~41)。

図32のタンクは、本震直後に側板頂部の開口が確認されましたが、図31のタンクは、4月11日の余震により、側板頂部が開口する被害が発生しました。また、本震で側板頂部が開口した図32のタンクの被害の度合いは、余震によりさらに拡大していることが分かりました(図33、34)。

側板部はトップアングルと屋根と一緒に大きく沈下しようとするのに対し、タンク中心部には固定屋根の支柱があるため、屋根の中心部は沈下に抵抗するような(逆に突き上げるような)状態になったことにより、タンク側板の頂部は、変形し、さらに開口にまで至ったものと考えられています。

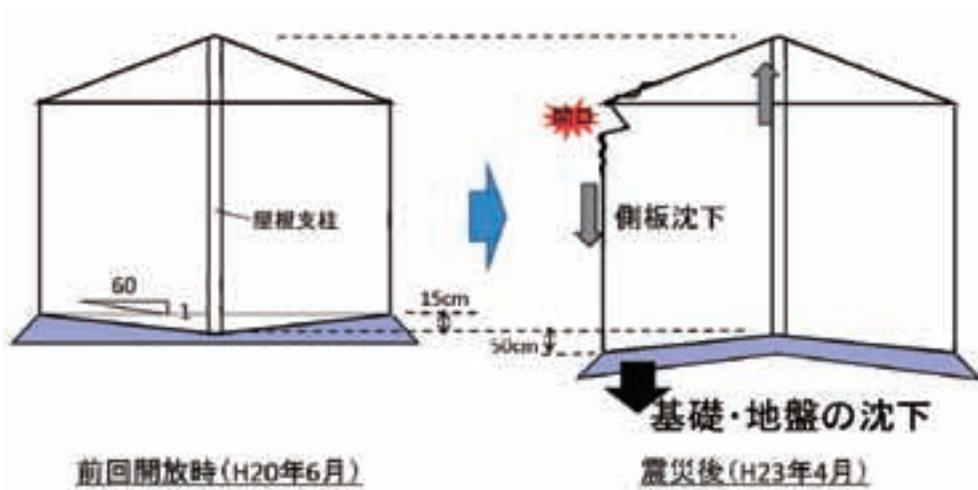
図35

これら2基のタンクで発生した側板頂部開口の発生のシナリオを図35に示します。

当該タンクの底板は、本来、凹1/60の勾配で設計されており、タンク中心部分は、側板より

約15cm低くなるような構造となっていました。そのような勾配の底板が、今回の地震による基礎・地盤の沈下に伴い、タンク側板部は相対的に大きく沈下し、その結果、タンク側板部は、中心部より逆に約50cmも低くなるような地震前の底板とは全く逆の勾配となってしまいました。また、底板部の一部は盛り上がった箇所もありました。

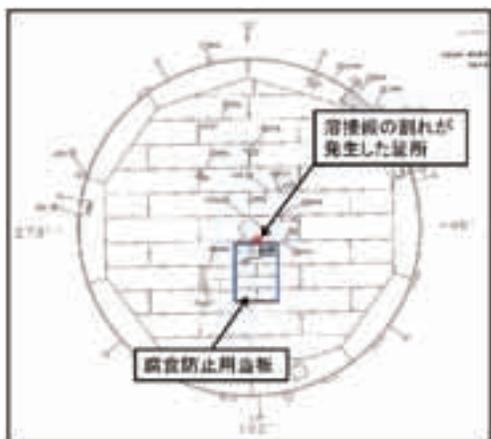
図36

図36に示すように、溶接線に割れが発生した箇所は、底板 (SS41, $t = 6 \text{ mm}$) の重ね溶接継ぎ手部であり、タンク中央部の固定屋根支柱の直近で発生しています。その状況を図37、38に示します。溶接線の割れ長さは85mmであり、この重ね溶接継ぎ手部から約50mm離れたところには、腐食防止用の当板が設置されていました。

の勾配が全く逆の勾配になってしまったことと、6 mm という薄い隅肉溶接であったこと等、複数の要因が重なり、当該部分の溶接線が割れるという事象が発生したものと思われます。

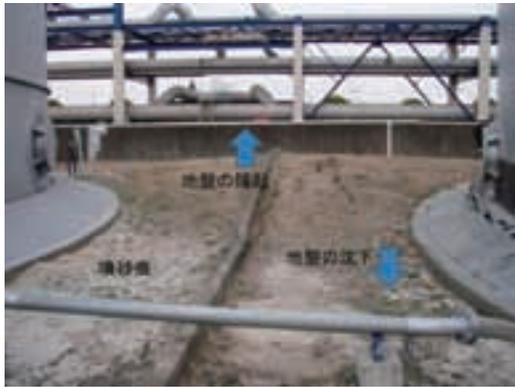
図39 (4月8日時点)

液状化現象によりタンクの周辺地盤が大きく沈下し、場所によっては一部隆起している部分を確認されました。図39は、側板頂部が開口したタンク (表4のMとN) 間の地盤の状況であり、地盤の沈下、一部隆起、また、噴砂痕が見られます。図39は、4月8日時点での状況ですが、図40と図41は、6月23日時点での同一箇所を別の角度から撮影したものです。

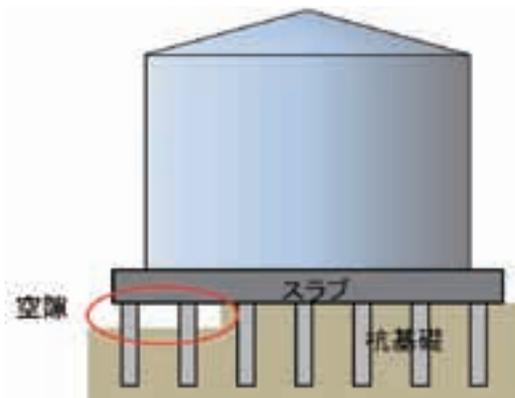
図42

また、基礎に杭基礎を採用しているタンクにおいて、地盤の沈下によって、杭基礎のスラブ下に高さ約25cmの空隙が発生したタンクが2基確認されました (図42)。これらの空隙には、エアモルタルが充填される対策が講じられています。

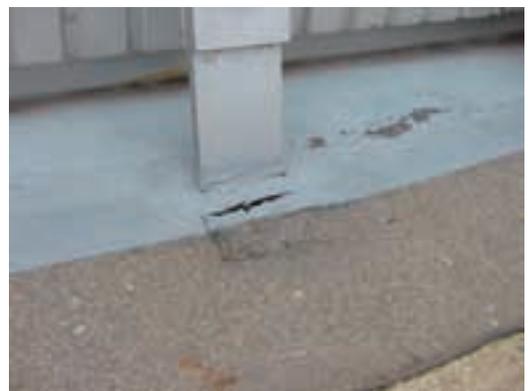
図43

短周期地震動のロッキング現象により、浮き上がったと思われるタンクが2基確認されました。そのうちの1基のタンクは、図43に示すようなアンカーが取り付けられているタンクであ

り、アンカーが埋め込まれた犬走り部分にひび割れが発生していました。

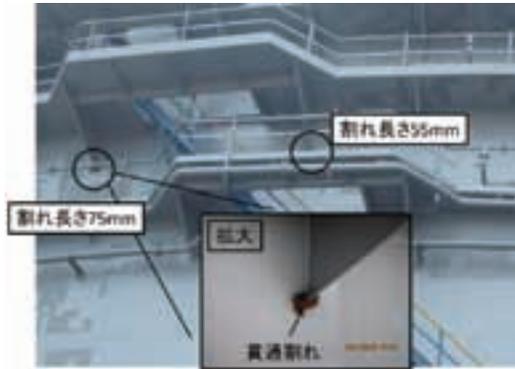
図44

4月の余震後に、タンク側板のウィンドガードサポート溶接部で、側板に貫通割れが発生したタンクが1基確認されました。

このタンクは、直径74.6m、許可容量95,510kℓの原油タンクです。側板の貫通割れが発生した箇所は、側板の8段目であり、側板の材質はHW50、板厚は11mmの板になります。また、

当該箇所は、廻り階段がウィンドガーダーを貫通している箇所であり、他のサポート部よりは、大きな形状をしたウィンドガーダーサポートとなっていました（図44）。そこに発生した2箇所の貫通割れは、それぞれ55mmと75mmの長さの割れです。図45は、ウィンドガーダーサポート溶接部をタンク内面側から撮影したもので、側板の割れの状況がよく分かります。

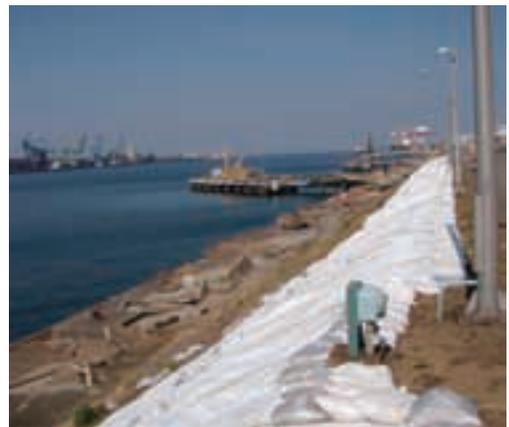
図47

鹿島地区における津波の被害は、護岸部にとどまり、製油所等の施設内に津波が遡上するといった被害は発生していません。護岸部の被害の状況を図47に、護岸部の法面の崩壊とシーバースの破損の状況を図48に示します。

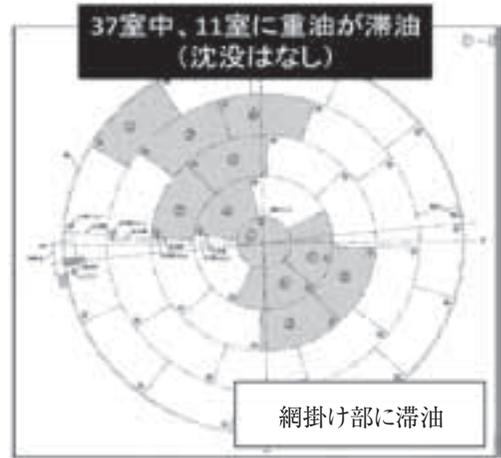
図49

鹿島地区では、E発電所が所有するダブルデッキの浮き屋根のポンツーンが破損し、ポンツーン内に滞油した事象が1件確認されています。当該タンクは、直径46.0m、許可容量32,778kℓで、浮き室を37室有するダブルデッキの浮き屋根式特定タンクです。図49に示すように、全浮き室37室中、11室に滞油が確認されました。浮き室の約3分の1が浮力を失うこととなりましたが、十分な浮力性能を有するダブルデッキの浮き屋根構造であったことから、この浮き屋根は沈没に至っておりません。

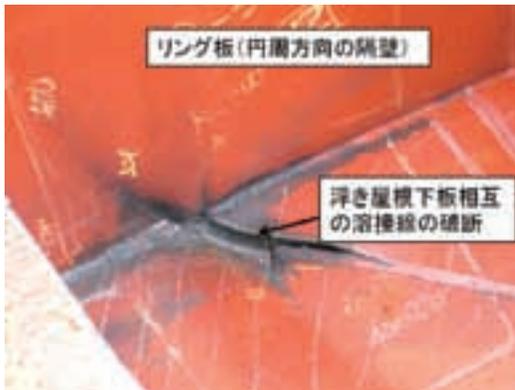
図50

油の抜き取り後に実施されたポンツーンの破損状況の調査では、浮き屋根の下板とリング板とが変形したり下板の溶接線が割れたりしている箇所が16箇所も確認されました。図50は、浮き屋根下板相互の溶接線及び下板とリング板との溶接線が破断している箇所を浮き室内部から撮影したものです。図51は、同箇所をタンク内（浮き屋根下側）から撮影したものです。浮き屋根下板相互の溶接線のみならず、板の母材まで破断していることが分かります。

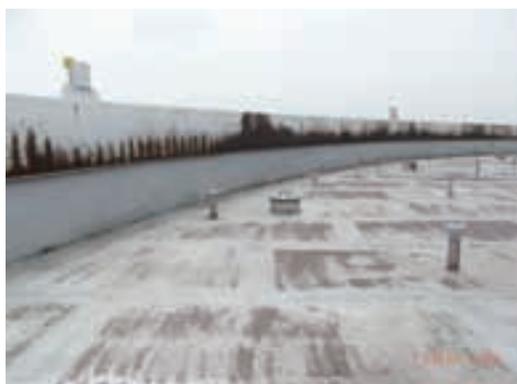
図52

鹿島地区では、D 製油所と E 発電所の2つの事業所が浮き屋根式特定タンクを所有しています。側板に残ったスロッシングの痕跡の状況を図52に示します。また、そのうちのスロッシングを確認できた3基のタンクについて、消防法令上の計算で求まるスロッシング高さを実測のスロッシング高さとを比較したものを表5に示します。

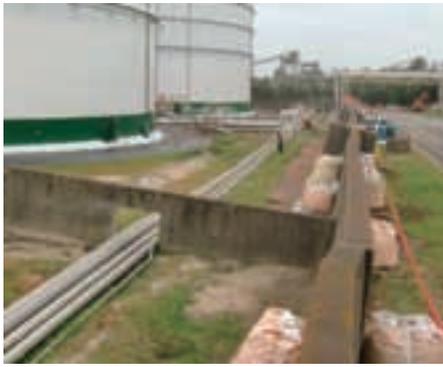
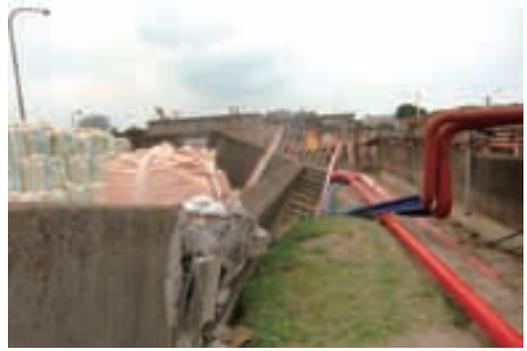
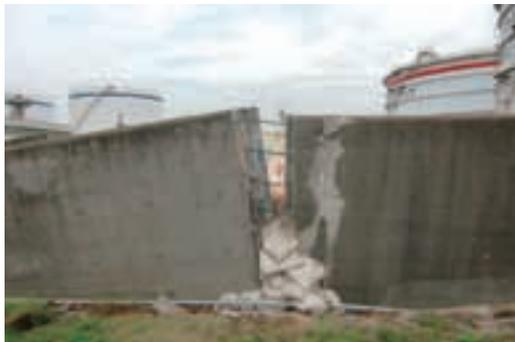
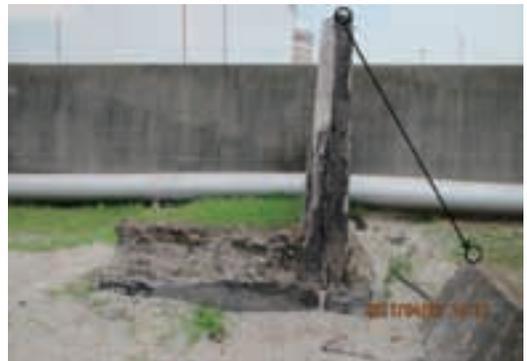
E発電所における防油堤の被害の状況を図53から図56までに示します。防油堤は大きく転倒、沈降し、また、防油堤の目地部も大きく裂け、防油堤の機能を全く果たせない状態になっていることが分かります。

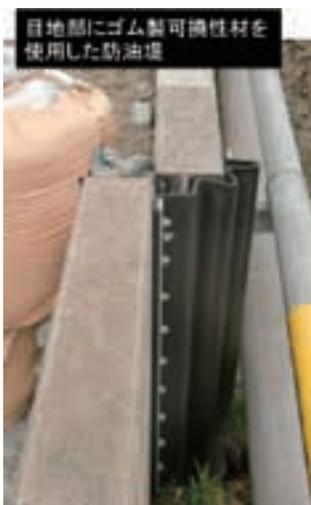
図57

当事業所は、防油堤目地部にゴム製の可撓性材を採用しています。防油堤目地部に設けるゴム製可撓性材に関しては、阪神・淡路大震災における防油堤等の被害を踏まえ、平成10年3月20日付消防危第32号及び同年3月25日付消防危第33号通知で、その性能等が規定されました。図57に示す防油堤目地部では、ゴム製可撓性材が耐え得る範囲の防油堤の変位であり、ゴム製可撓性材により防油堤の機能がしっかりと保た

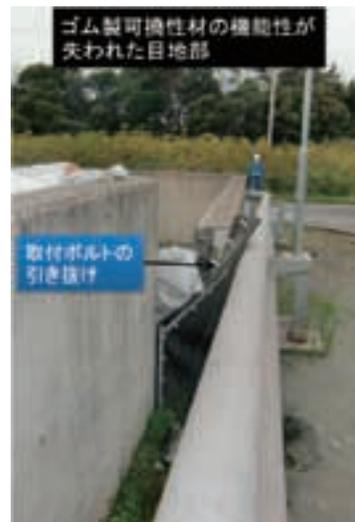
図58

れていることが分かります。しかしながら、図58の目地部では、ゴム製可撓性材が追従できないほど大きな変位が発生したことから、ゴム製可撓性材も取付ボルト部分から引き抜け、大きく目地部が開いている状況が分かります。

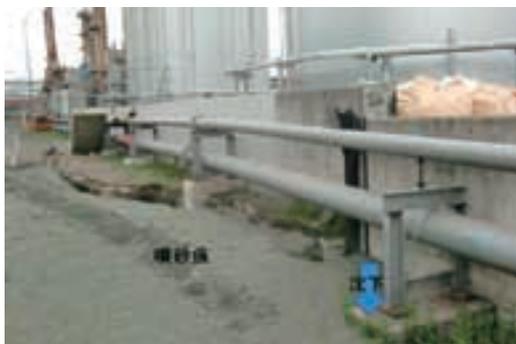
図59

また、図59は、図58を反対側から撮影した状況ですが、防油堤外も噴砂痕が確認され、配管ラックを見て分かる通り、大きく沈下していることが分かります。
