# —東日本大震災における危険物施設の被害概要—

## 屋外タンク貯蔵所とその関連設備の被害概要について ～「石巻地区」・「川崎地区」・「市原地区」～

危険物保安技術協会

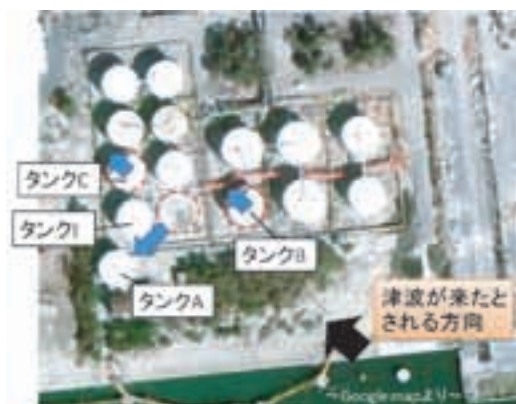
図 5

A 工場のタンクヤードは、港に直面しており、岸壁から約60mの距離に位置しています。図5で示すとおり、タンク A、B、C の3基が、津波により移動しました。

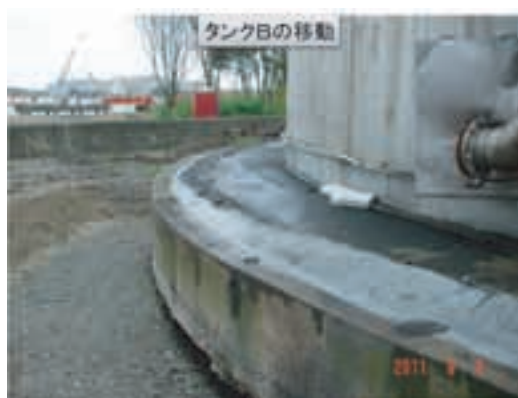
図 7

3基のタンクは共に、直径13.56m、許可容量980klの準特定タンクです。図6（事業所提供）は、津波が引いた後に撮影されたタンク A の状況ですが、タンクは流され、防油堤の外まで移動したことがわかります。また、図7と図8に示すタンク B と C は、タンク基礎上にとどまっているものの、共に、押し波の方向に約70cm 移動していました。

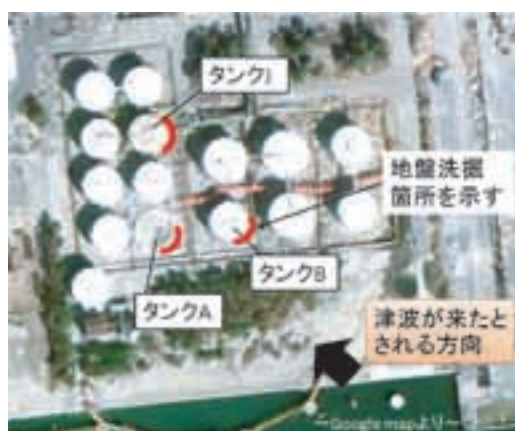
図10

A工場では、図10に示す3基のタンクで、基礎や地盤の洗掘が確認されました。3基のタンクは、津波により移動したタンクAとBの2基が含まれ、全て許可容量980kℓの準特定タンクです。また、3基のタンクは、杭基礎の形式を採用しています。いずれのタンクも、津波が来たとされる方向の周辺地盤が洗掘されていました。

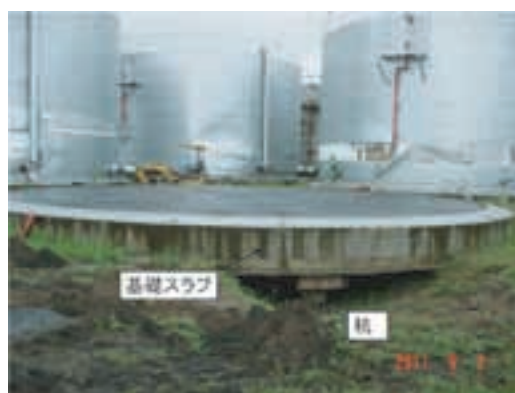
図11

図11は、タンクAの周辺地盤の状況を示すものです。周辺地盤は、津波により一部流出し、基礎スラブ下にも、大きな空隙が生じています。また、杭も一部露出していることがわかります。

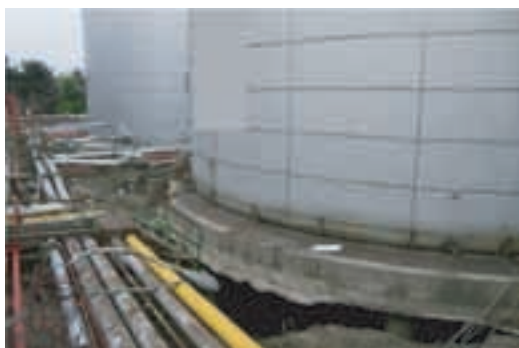
図12（事業所提供）

図12（事業所提供）は、津波が来た直後に撮影されたタンクJの周辺地盤の状況を示すもの

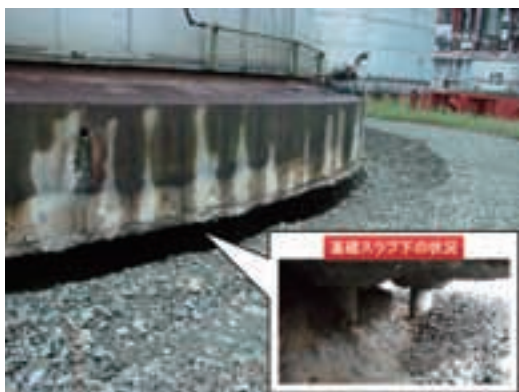
図13

です。この場所を、約半年後の9月に、違う角度から撮影したものが、図13になります。

図13の周辺地盤は、雨風等による地盤洗掘の拡大を防止する目的で、碎石による埋戻しが行われていますが、杭基礎のスラブ下は奥深くまで洗掘され、杭も一部露出していることがわかります。こうしたスラブ下に空隙が生じた箇所は、エアモルタルによりスラブ下を充填する対

なお、3基のタンクの周辺地盤や基礎スラブ下は、津波により大きく洗掘される結果となりましたが、基礎の不等沈下量は、震災前と変わらない状態であることが確認されており、杭や基礎スラブに、大きな影響はなかったものと考えられています。

策が実施されました。

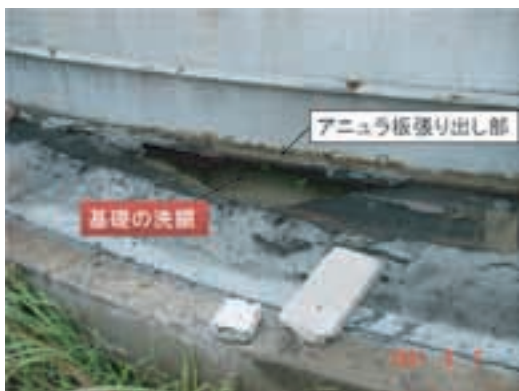
図14

図14に示すタンクBの基礎では、周辺地盤の洗掘の他、底部板裏面のアスファルトモルタルが一部流出する事象も確認されました。

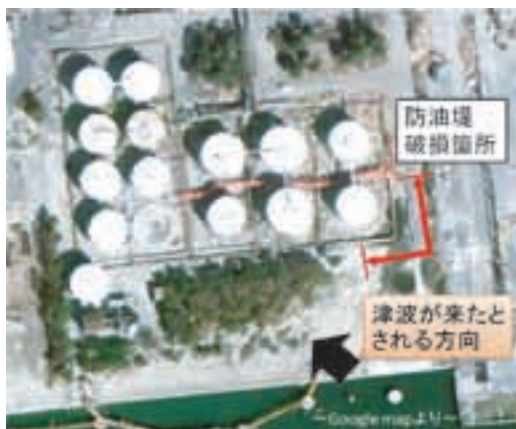
図15

A工場では、図15に示す延長約40mの範囲で、防油堤の破損が発生しました。破損した箇所は、海側に面し、津波の影響を一番受けやすい箇所であったことが想像できます。津波直後に撮影された図16（事業所提供）をみると、防油堤の基礎と周辺地盤は大きく洗掘され、防油堤自体も大きく沈下していることがわかります。なお、防油堤は、直ちに復旧作業に着手され、防油堤としての機能回復が図られました（図17）。

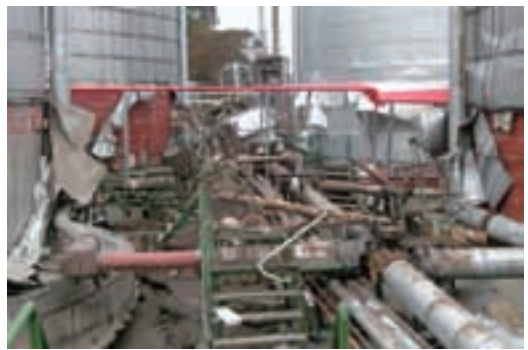
図18（事業所提供）

A工場が所有するタンクは全て、側板に保温材が設置されています。この全てのタンクの保温材が、津波による損傷を受けました（図18（事業所提供））。中には、側板に変形が生じたタンクも、2基確認されました（図19）。

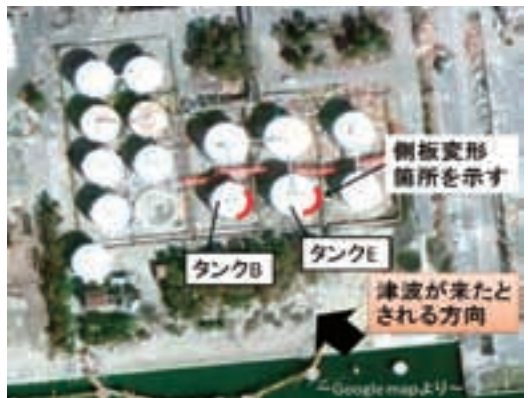
図19

側板に変形が生じた2基のタンクは、表3のタンクBとタンクEに該当します。いずれのタンクも、津波が来たとされる方向に、側板の変形が生じました。

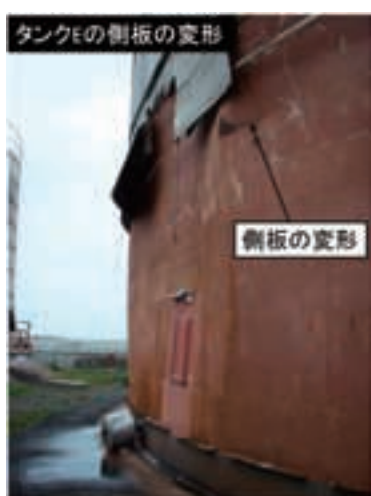
図21

当該タンクヤード内には、底板から約3.3mの高さまで津波が来たとされていることから、図20のタンクEをみると、側板2段目上端を約30cm超える高さまで、津波の影響を受けたこととなります。図21に示すタンクEの側板変形状況をみても、側板2段目の高さまで津波が来たと推測することができます。

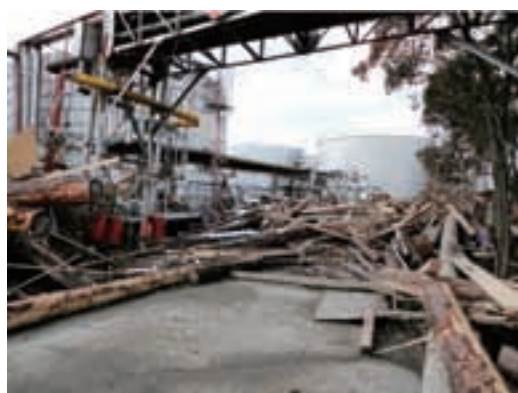
図22（事業所提供）

A 工場の敷地内には、津波により漂流してきた材木等が多く堆積しました（図22（事業所提供））。前項で、保温材の損傷や側板の変形した状況を紹介しましたが、こうした津波とともに押し寄せた漂流物の一部が、側板等に損傷を与えた一つの要因ではないかと、推測することもできます。

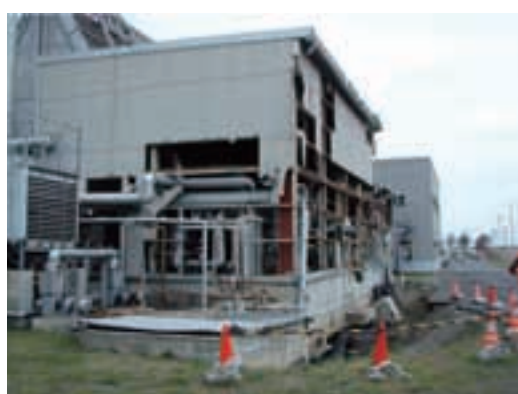
図23

図23は、タンクヤードから約200m 陸側にある自家発電設備の建屋の状況を示すものです。この場所でも津波の大きな影響を受けたことがわかり、建屋の外壁は高い位置まで破損し、また周辺地盤も大きく洗掘されています。

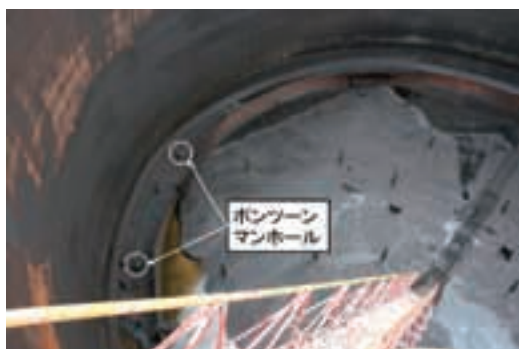
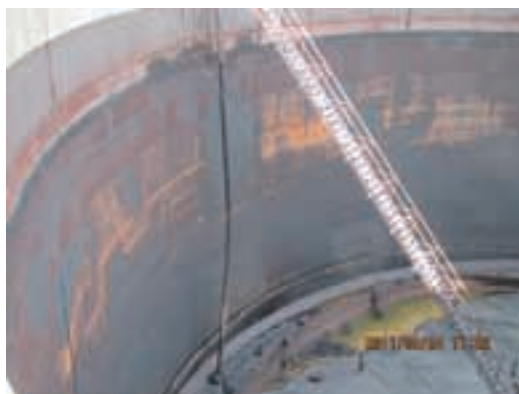
川崎地区では、浮き屋根が沈没する被害が1件発生しました。当該タンクは、B-1製油所が所有する直径38.74m、許可容量19,365kl（許可液面高さ16.429m）のシングルデッキ型浮き屋根タンクです。このタンクの容量は、2万kl未満ですが、告示第2条の2に規定する側板最上端までの空間高さ（Hc）が2.0m以上となることから、この浮き屋根は、浮き屋根新基準（平成17年総務省令第3号等に規定された浮き屋根の基準）に適合させることが必要なタンクです。しかしながら、浮き屋根新基準の経過措置期間中であることから、地震当時、このタンクの浮き屋根は、まだ新基準には適合していませんでした。

地震発生当時、このタンクには、9,647kl（液位8.18m）と、ほぼ半分程度の重油が貯蔵されていました。地震発生の翌日（3月12日）に、浮き屋根の状況を確認したところ、浮き屋根デッキ上に滞油が確認されましたが、ポンツーンは沈没することなく、まだ完全に浮いた状態を保っていました。しかしながら、浮き屋根の沈下は徐々に進行し、翌々日（3月14日）の午前7時頃から、浮き屋根の沈下は顕著に現れ、完全に沈没することとなりました。

を示すものです。浮き屋根は大きく変形し、また、直径8インチのゲージポールも地震当時の液位と思われる箇所で、タンク内側に引っ張られるように変形していることがわかります。

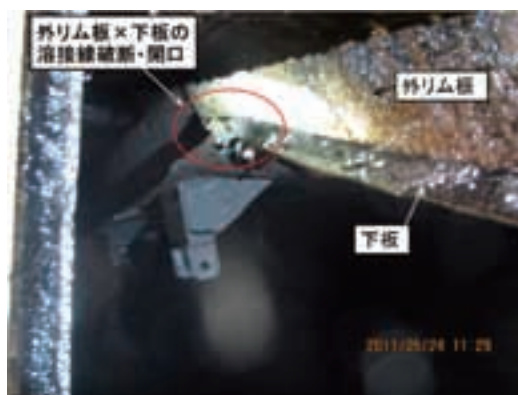
図26

図26は、側板マンホールから、タンク内部の浮き屋根ポンツーンの状況を撮影したものです。タンク内に入り、詳細調査を実施することはできませんでしたが、側板マンホールから見える範囲だけでも、図27に示すポンツーン外リム板と下板との溶接線部分が、破断・開口し、損傷していることがわかりました。

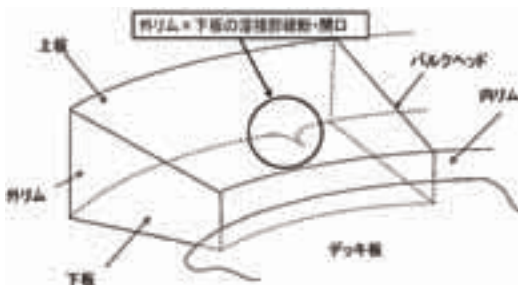
図27

前述したように、実際に発生したスロッシング高さは消防法令上想定するものよりも小さかったと思われますが、現行消防法令の浮き屋根評価手法に従って強度評価をしてみると、表4に示すとおり、合成応力は許容応力を大きく超える結果となりました。さらに、実際に損傷が確認できた外リム板と下板との交点部分に発生する応力に着目してみると、この部位に発生する応力は許容応力を大きく超える結果になることもわかりました。

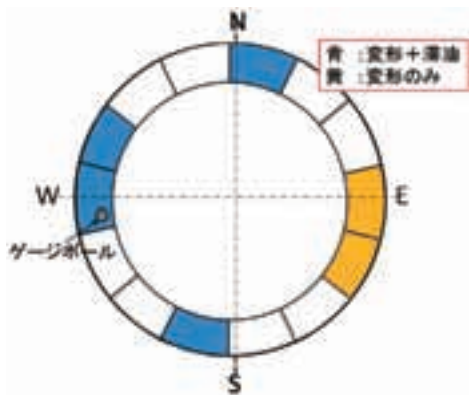
図29

うち、図29に示す6室にポンツーンの変形がみられ、そのうちの青色で示す4室において、滞油が確認されました。

当該事業所は自ら、事業所近傍で得られた地震観測データに基づき、スロッシング応答解析による当該タンクの浮き屋根損傷メカニズムの分析・推定を行っていました。その分析によると、スロッシングの主揺動方向は、概ね東西方向であったことが報告されており、変形や滞油がみられたポンツーンは、スロッシング主揺動方向とそれに直交する位置で発生していることがわかりました。

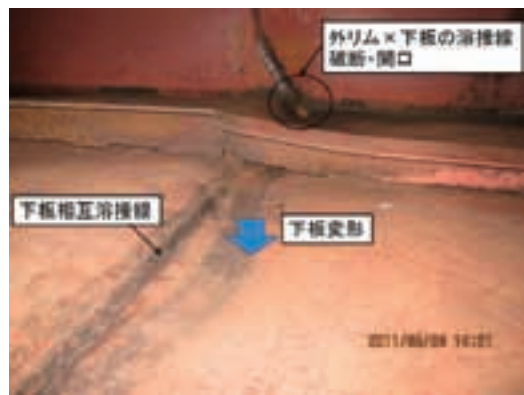
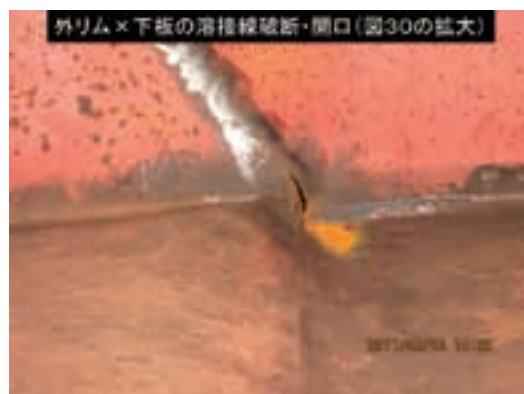
滞油が認められたポンツーン内の状況を図30と図31に示しますが、ポンツーン下板は下側に凸の状態に変形し、外リム板と下板との溶接線部分で破断・開口していることがわかりました。このポンツーン損傷形態は、本誌141号で紹介した新潟地区で発生したポンツーンの損傷形態に類似していることがわかります。

価が実施されていました。その結果、このタンクに2.0mのスロッシングが発生した場合には、ポンツーン外リム下端に発生する応力は許容応力を超えることとなり、大きなスロッシングが発生したため、今回の損傷が生じたものと結論付けられていました。

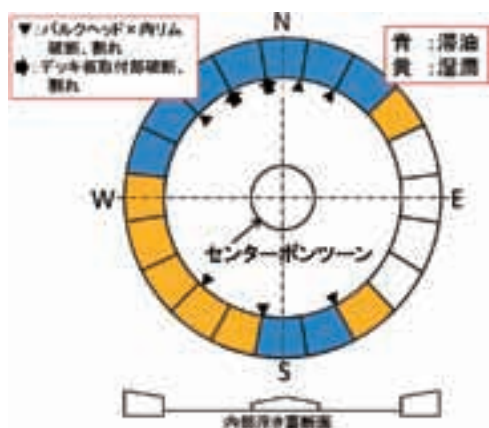
図32

この内部浮き蓋の損傷状態は、図32に示すとおりであり、全20室を有するポンツーンのうち、青色で示す9室において滞油が確認されまし

た。黄色で示す7室は、タンク開放時、ポンツーン内が湿潤状態であったものの、滞油はなかったとされるポンツーンです。また、デッキ板上にも滞油が確認されました。

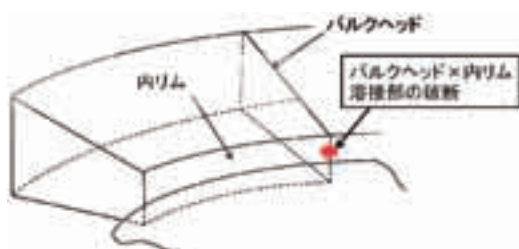
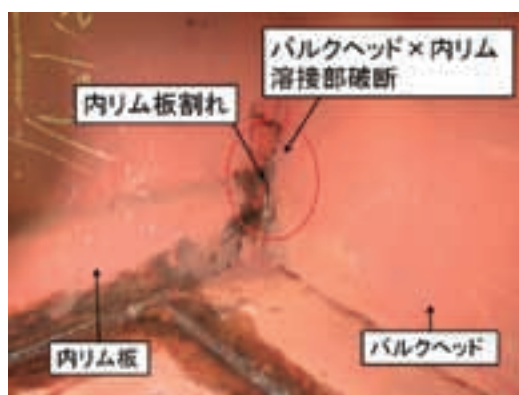
当該内部浮き蓋のポンツーンには、2つの損傷形態が確認されています。まず、図33と図34に示すように、ポンツーンのバルクヘッドと内リム板との溶接部が破断し、内リム板にも割れが発生した損傷形態です。このような箇所は、図32の▼印で示す、6箇所において確認されました。次に、図35と図36に示すように、デッキ板が内リム板に取り付けられている溶接部で破断した損傷形態です。このような箇所は、図32の▲印で示す2箇所において確認されました。

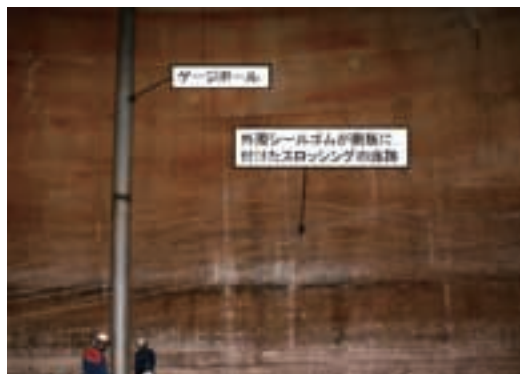
図39

このタンクは、直径32.93m、許可容量9,950klのタンクで、地震当時は約4,500kl(液位5.3m)の軽油が貯蔵されていました。この地震当時の液位から算出される計算上のスロッシング高さは、2.26mとなりますが、実際に発生したスロッシング高さは、特定することはできませんでした。ただし、当該タンクの側板には、図39に示すように、浮き蓋外周シールゴムが付けたと思われるスロッシングの痕跡がみられました。この痕跡は、大きくカーブを描き、また、あらゆる方向に揺動したことを示していました。

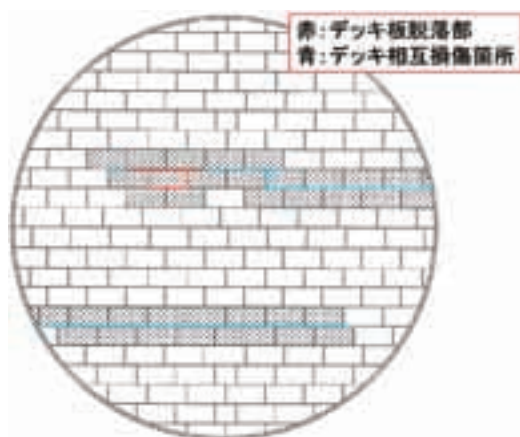
図40

図40に、内部浮き蓋の損傷状況を示します。内部浮き蓋は、209枚のデッキ板で構成され、そのうちの38枚のデッキ板の接合部に損傷がみられました。接合部分の損傷は、直径をほぼ三等分した位置で発生しており、デッキ板の長手方

向の継ぎ手部で損傷していました。図40の赤線で示した箇所は、デッキ板接合部が連続して損傷したため、図41のように、デッキ板が沈み込んだ箇所を示すものです。また、青線の部分は、デッキ板の沈み込みはなかったものの、図42のように、ボルト接合部の破損がみられた箇所を示すものです。

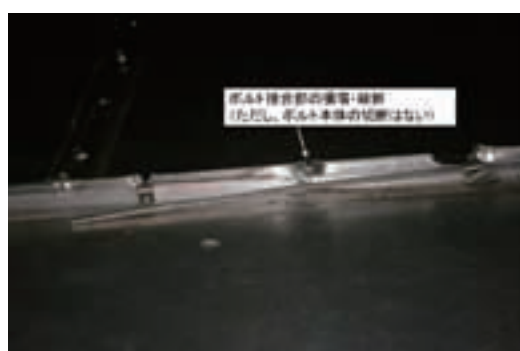
図42

個々のデッキ板は剛性が高いため、デッキ板自体で折れ曲がるような被害はみられませんでした。ボルト接合している部分で損傷が多く確認されました。ただし、ボルト自体の破断はみられませんでした。

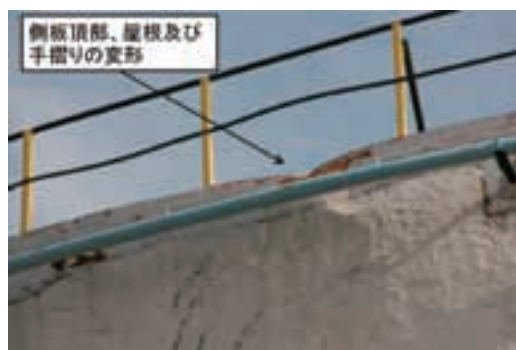
図43

川崎地区では、長周期地震動によるスロッシングの影響で、固定屋根式タンクの側板頂部と屋根が変形する被害が1件発生しました(図43)。このタンクは、C製油所が所有する直径29.05m、許可容量9,921klのコーンルーフタンクで、地震発生当時はほぼ満液状態に近い

たトップアングル部は、図43と図44に示すようにタンク中心側に変形することとなります。

このタンクは、地震時の液位が14.667mであり、タンク高さが16.5mであることを考えると、1.8m以上のスロッシングが発生したことが推測できます。当時の液位から算出される計算上のスロッシング高さは1.42mであることから、実際に発生したスロッシング高さは、計算上のものよりは大きかったことがわかります。

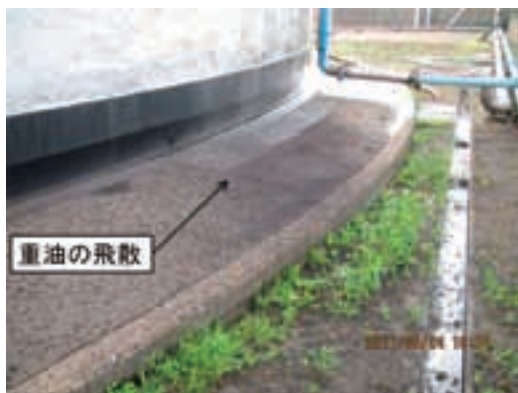
図45

またこのタンクは、重油がタンク外へ飛散する二次的被害も発生しました（図45）。

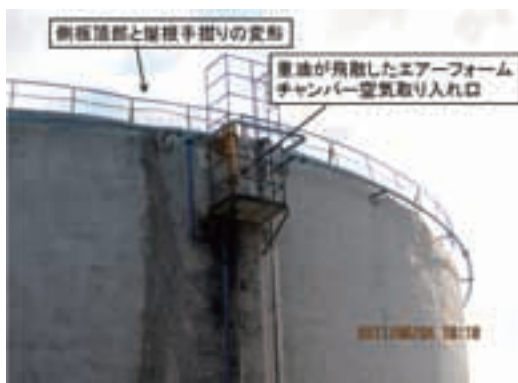
図46

図45の油が飛散した直上には、図46で示す固定泡消火設備のエアフォームチャンバーが設置されていました。エアフォームチャンバー近傍の側板頂部と屋根手摺りが変形していることから、スロッシングの主揺動方向は、これらの方向に発生したものと推測することができます。

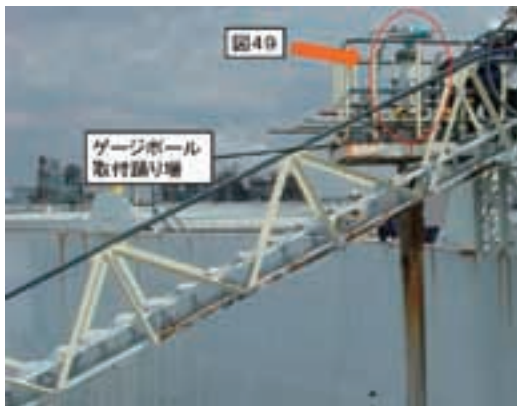
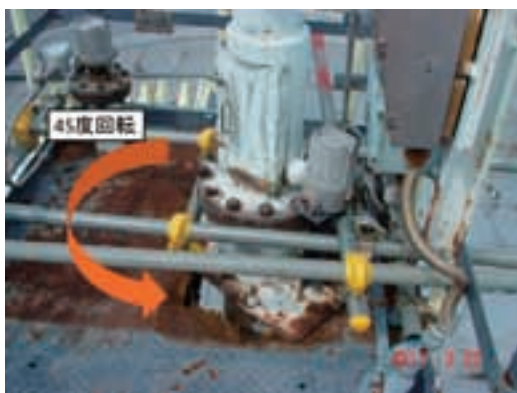
と図49に示すように、ゲージポール本体が約45度回転した事象が確認されました。

この事象が発生したのは、浮き屋根の揺動に伴い、ゲージポールに回転する力が働いたためと思われます。図49に示すゲージポールの取付踊り場は、腐食が進行していました。なお、このタンクに、浮き屋根上への滞油やポンツーンの破損はありませんでした。

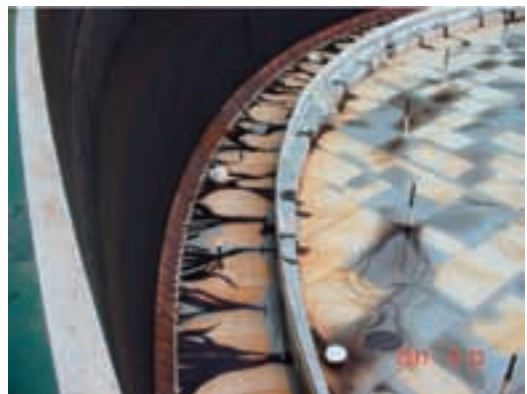
図50

その他、川崎地区においては、浮き屋根の外周シールゴムの破損や図50に示す浮き屋根上への内容物の溢流等、長周期地震動による被害が多く確認されました。

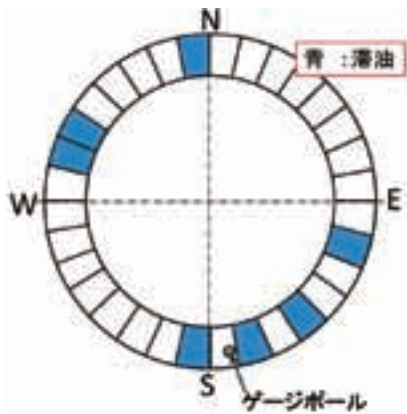
図51

このタンクの浮き屋根は、図51に示すとおり、全部で32室のポンツーンを有しており、そのうちの7室において滞油が確認されました。滞油が確認されたポンツーン7室のうち、1室だけ

ることとなりましたが、浮き屋根は沈没することなく、また大きな傾斜もみられませんでした。浮力計算を実施してみると、このタンクの浮き屋根は、7室破損しても残りの浮き室が有する浮力は屋根総重量を上回る結果となり、十分な浮力を有していたことがわかりました。また、図51に示すように、ほぼ相對した位置でポンツーンが破損したことが、大きな傾斜に至らなかった要因ではないかと考えています。

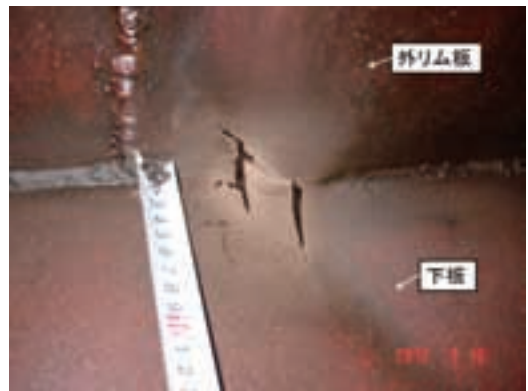
図52

はポンツーンの破断・開口箇所を特定することができませんでしたが、残りの6室の全ては図52に示すような、破断・開口が発生していました。ポンツーンの外リム板と下板との溶接部分は大きく破断・開口し、ポンツーンの母材までも大きく引き裂かれた状態で破損していました。また、図53に示すように、ポンツーン本体には、大きな変形も生じていました。

この1.54m のスロッシングが発生した場合に、当該タンクの浮き屋根は、十分な強度を有しているかどうか、消防法令上の浮き屋根評価式に従い、強度評価を実施してみることとしました。その結果、当該浮き屋根に発生する応力は、許容応力以下となり、計算上からは、現状の状態でも、スロッシングに十分耐え得る構造であったことがわかりました。しかしながら、図52に示した破断・開口した箇所の近傍は、部分的に、残り2 mm 程度の板厚しかなく、こうした局所的な板厚不足が、今回のポンツーン破損に至った一つの原因ではないかと推測しています。

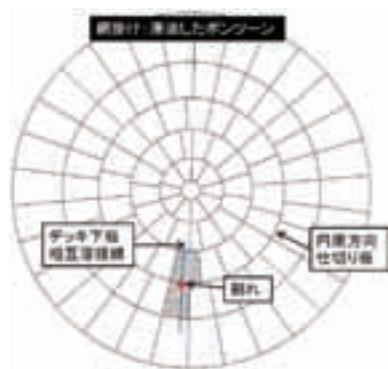
図54

このタンクは、直径61.0m、許可容量45,900klの原油タンクです。地震発生当時は、40,768klの油を貯蔵していました。図54は、当該タンクの浮き室の配置を示したものであり、屋根全体が浮き室となっています。

図55に示すデッキ下板相互溶接線が破断したことにより、図54の網掛けした2室に滞油が確認されました。

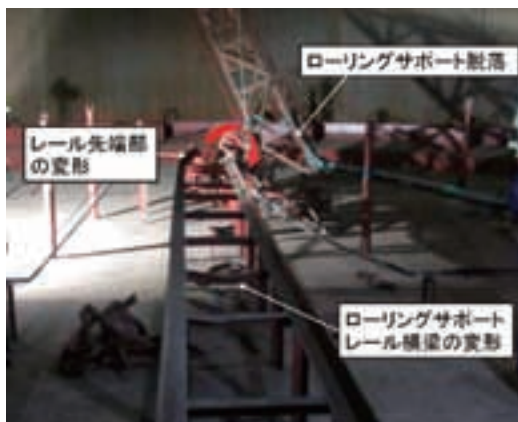
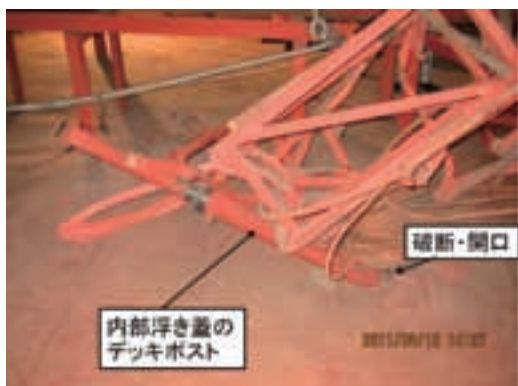
当該タンクを開封してみると、図58と図59に示すように、ローリングサポートは、レール上から脱離し、デッキポストを押し倒している状況を確認することができました。デッキポスト取付部には、開口が生じ、その開口部から内部浮き蓋上に油が溢流したことが判明しました。

こうして先端が短くなったローリングサポートは、内部浮き蓋が低位置となった覚知の5日前には、**図58**と**図62**に示すように、レール上から完全に脱落することとなります。内部浮き蓋上に脱落したローリングサポートは、その後開始した油の受け入れとともに、上昇していく内部浮き蓋上を移動し、最終的には、デッキポストを折損させることとなります。このようにして、デッキポストの取付部に破断・開口が生じ、タンク内部に設置してあったガス検知器によりデッキ板上への滞油が覚知されることとなりました。

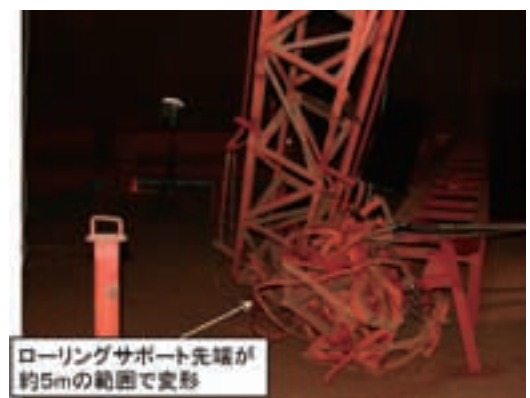
図61

て行われた油の受け入れに伴う内部浮き蓋の上昇によって、ローリングサポートの先端は、次々に変形していくこととなります（④）。このように、次々に損傷していったローリングサポートの先端は、**図61**に示すように、糸くずを丸めたような状態にまで、変形することとなります。
