屋外貯蔵タンクの側板の点検に係るガイドラインの
作成に関する検討報告書

平成25年3月

危険物保安技術協会

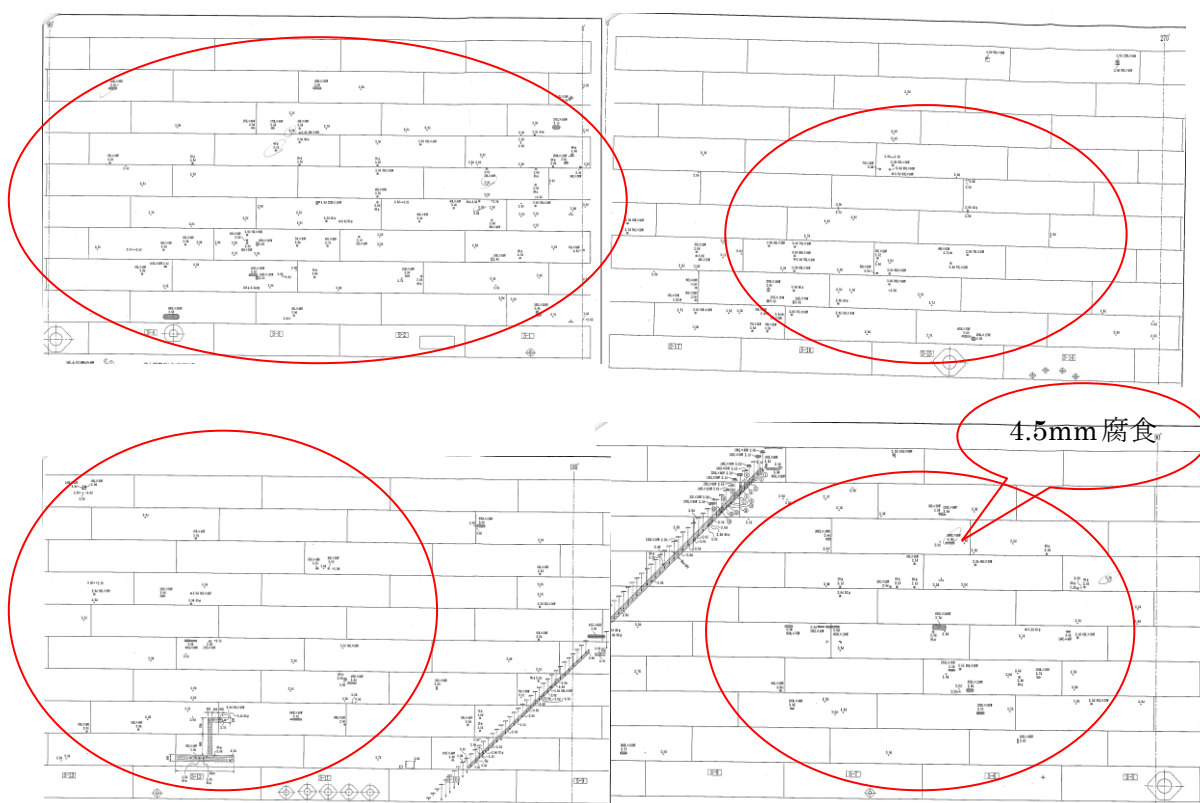
図 4.2-8 保温材取付部の腐食の発生状

参考資料3の整理番号163の事例では、保温材を全面撤去して、外面の全面目視検査を実施した。その結果を図4.2-8に示す。最大腐食箇所は8段目（設計板厚6.0mm）に深さ4.5mm（残板厚1.5mm）の腐食があった。保温材取付部に発生する腐食は点在し、かつ全面的に発生していることがわかる。

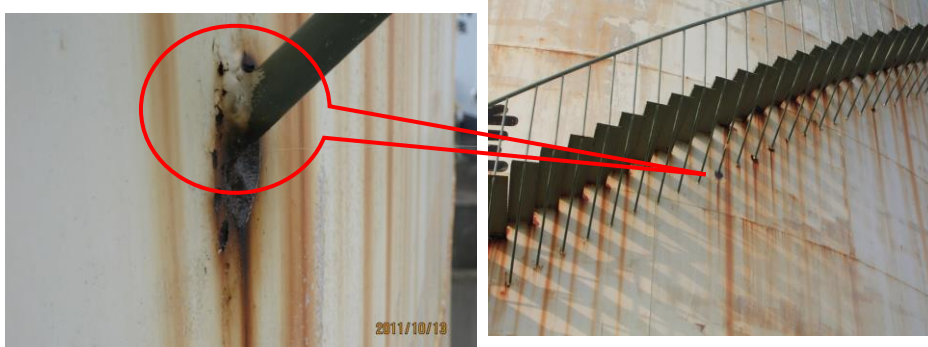
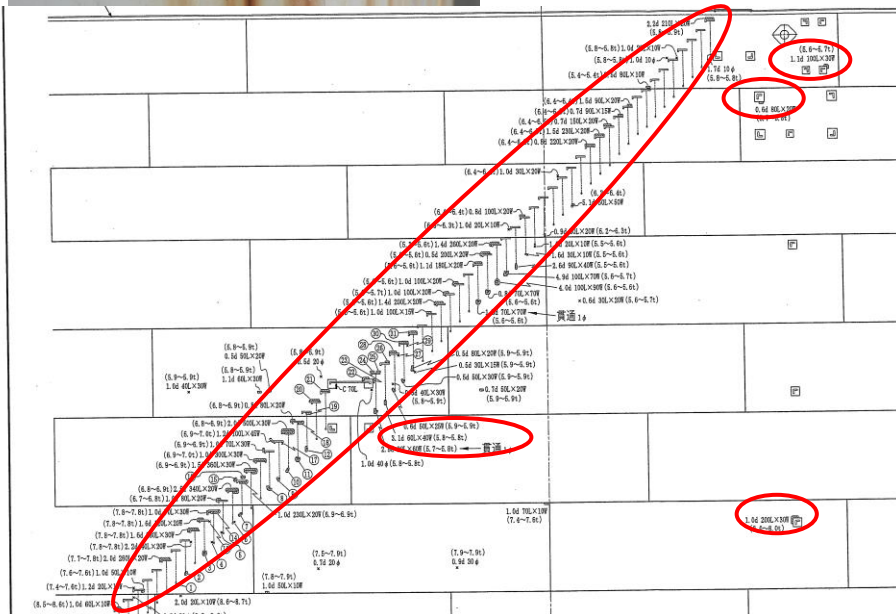
図 4.2-9 階段取付部の腐食の発生状況

参考資料3（整理番号176）の事例では、側板4段目（設計板厚7mm）の廻り階段取り付け部の付け根が外面腐食により貫通して、内容物が約10L流出した。腐食率は0.19mm/年とそれほど大きくはないが、付属物取付部の点検を怠ると流出事故が発生している。流出事故が発生したあとに、外面腐食の点検を実施した腐食状況を図4.2-9に示す。階段取付部やサポート取付部に腐食が発生している。また、本事例は昭和55年に設置された新法タンクであるが、新法タンクであっても設置から30年以上経過していると側板の腐食が進行することが分かる。

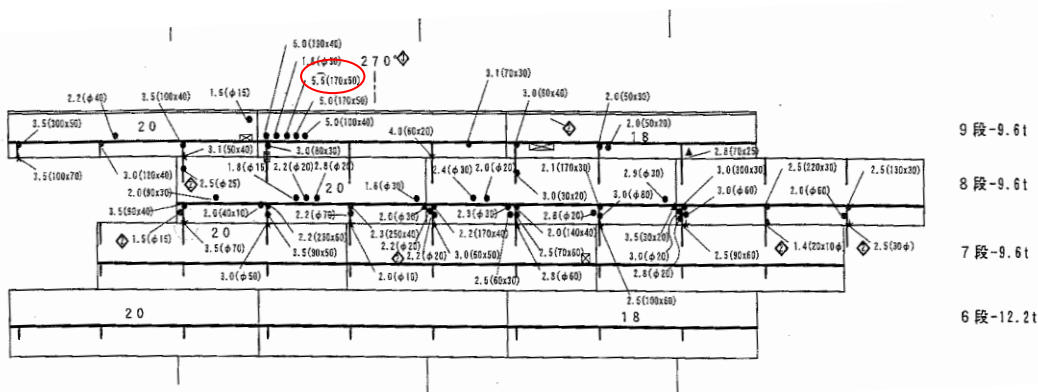
図 4.2-10 ウィンドガーター周辺の腐食の発生状況

参考資料 3 の整理番号 203 の事例では、ウィンドガーター周辺の外面の目視検査を実施している。その結果を図 4.2-10 に示す。最大腐食箇所は 9 段目（設計板厚 9.6mm）に深さ 5.5mm の腐食があった。ウィンドガーターの付け根やそのサポート部分にも腐食が発生している。

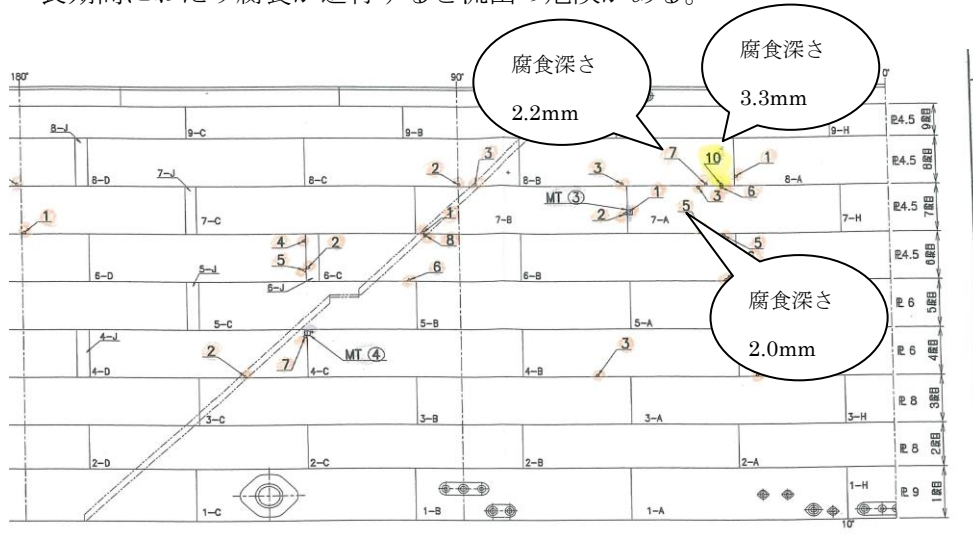
図4.2-11 塗装劣化部の腐食の発生状況

参考資料3（整理番号149）の事例では、最大腐食箇所は8段目（設計板厚4.5mm）に深さ3.3mm（残板厚1.0mm）の腐食があった。その結果を図4.2-11に示す。塗装が劣化して腐食した場合、腐食速度はそれほど速くはないが、長期間にわたり腐食が進行すると流出の危険がある。

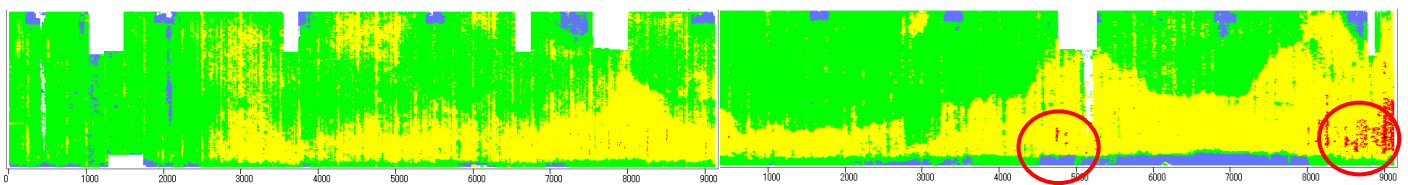
図4.2-12 気相部の腐食の発生状況

参考資料3（整理番号41）の事例では、最大腐食箇所は11段目（設計板厚8.0mm）に深さ5.1mm（残板厚2.9mm）の腐食があった。その結果を図4.2-12に示す。これは、ロボットを使用してタンク外面から側板上部3段の全面を連続的に板厚測定した結果である。色により板厚の状況を示しており、青色部分が残板厚6.5mm以上ある部分、赤色部分が残板厚3.1mm以下で、青→緑→黄→赤に色がうつるほど板厚が薄くなっていることを示している。この結果から、多くの部分は緑色で、4.8mm以上の板厚が確保されているが、局部的に赤色の範囲（3.1mm以下）があることがわかる。このような局部的な腐食は全面の確認を実施しなければ発見できなかった。他の板の結果をみても同様な結果であった。
