# 非定常作業における配管ノズルからの重質油流出火災

川崎市消防局 予防部 危険物課 大川 和人

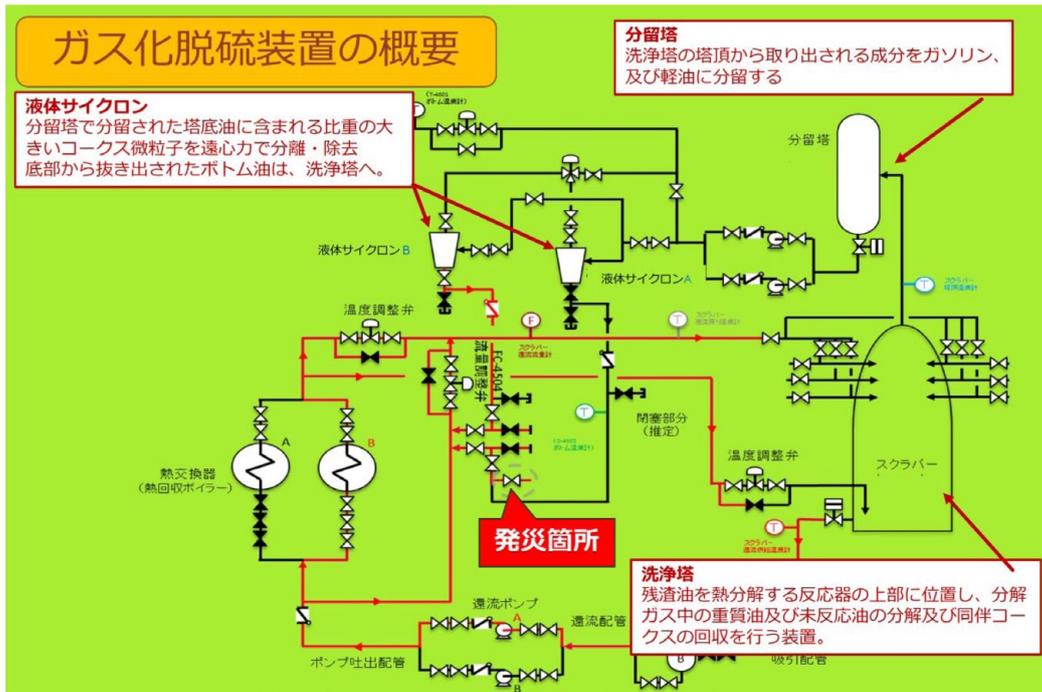
図1：ガス化脱硫装置フロー図

まず、洗浄塔で分解ガス中の重質油、未反応油の分解、同伴するコークスの回収を行う。洗浄塔で取り出された成分は、分留塔でガソリン、軽油に分留される。

分留塔で分留された比重の大きいコークス微粒子を含む塔底部の油は、液体サイクロンで、コークス微粒子を分離除去した後、液体サイクロンのボトムから赤色の配管を通して、洗浄塔へ戻り、同工程を繰り返している。

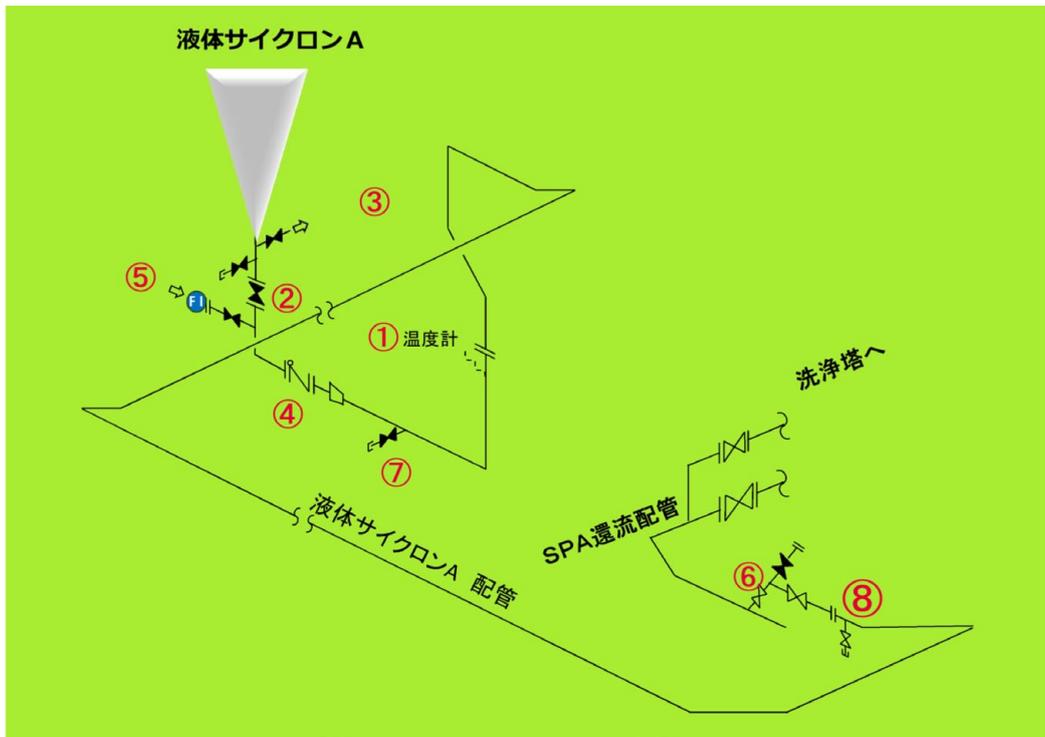
図2:液体サイクロンA ボトム配管アイソメ図

運転開始後、液体サイクロンAのボトム配管の温度計①の値は「325℃」まで上がるはずが、「40℃程度」を示していた。過去の経験から、ボトム配管が閉塞していると判断した。

点検の結果、液体サイクロンA本体及びボトム配管に巻かれた銅管トレースにスチームが流れていないことが判明した。

ドレンノズル⑧の閉塞を確認するため、番線を差し込んだところ、途中までしか入らなかったため、閉塞していると判断した。以下、ドレンノズル⑧を「閉塞ノズル⑧」という。

よって、配管の閉塞範囲は、ドレンノズル⑦からSPA合流部の接続弁⑥までのどこかであると判断した。

今回、定期整備工事後に実施したスチームによる通気に問題はなかったが、本管が鋼製のため、管内に鉄さびなどのスケールが発生することがあり、スタートアップまでの間に枝分かれした銅管トレース側へスケール等が流れ込み、蓄積することで銅管内を閉塞させた可能性がある。よって、銅管トレースが、スケール等で閉塞したことにより、スチームが全体に流れずに液体サイクロンAボトム配管を部分的にしか加温することができなかったと推定する。

本来、液体サイクロンAのボトム配管を加温(240℃)しなければならなかったスチームトレースが機能していなかったとすると、液体サイクロンAから払い出された原料(重質油)が、温度計①に達する前に配管内で固着して閉塞した可能性が高い。

よって、火災の原因となったボトム配管の閉塞が起こらないよう、サイクロンBと同様の仕様に改造することで再発の防止を図ることとなった。

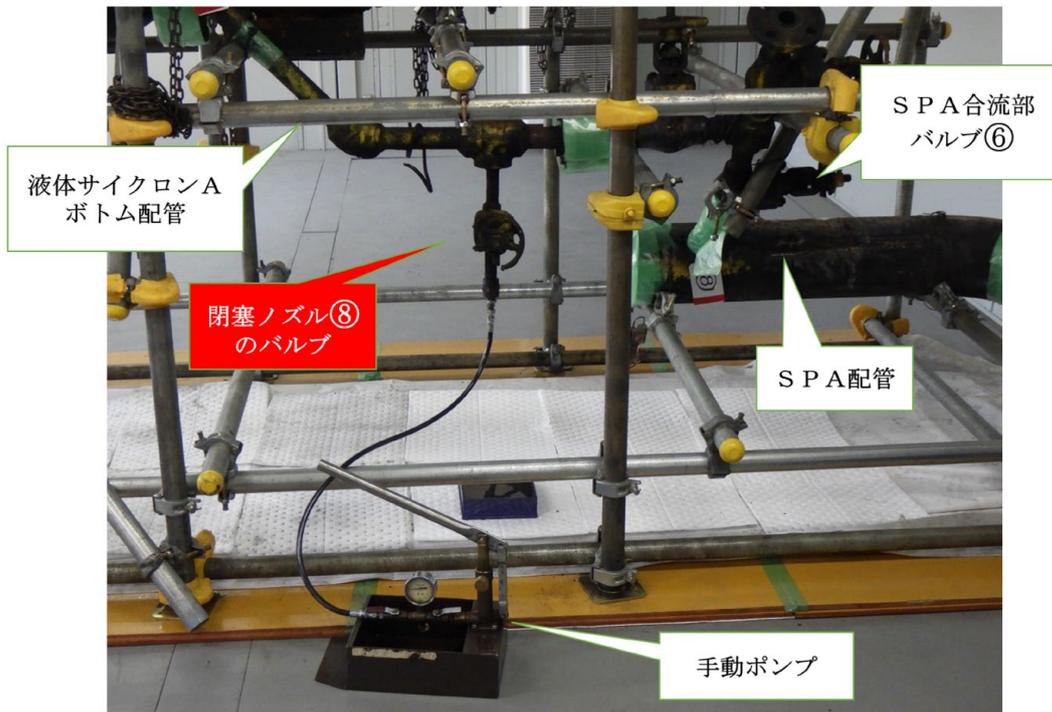
写真1 貫通作業の再現状況

運転員は、SPA合流部の接続弁⑥を開放したまま、閉塞ノズル⑧に手動ポンプのホースを接続し、閉塞ノズル⑧のバルブを開け、「1.0MPa」以上の圧力で2回程度、減圧軽質軽油を圧送したがノズルの詰まりは解消されなかった。

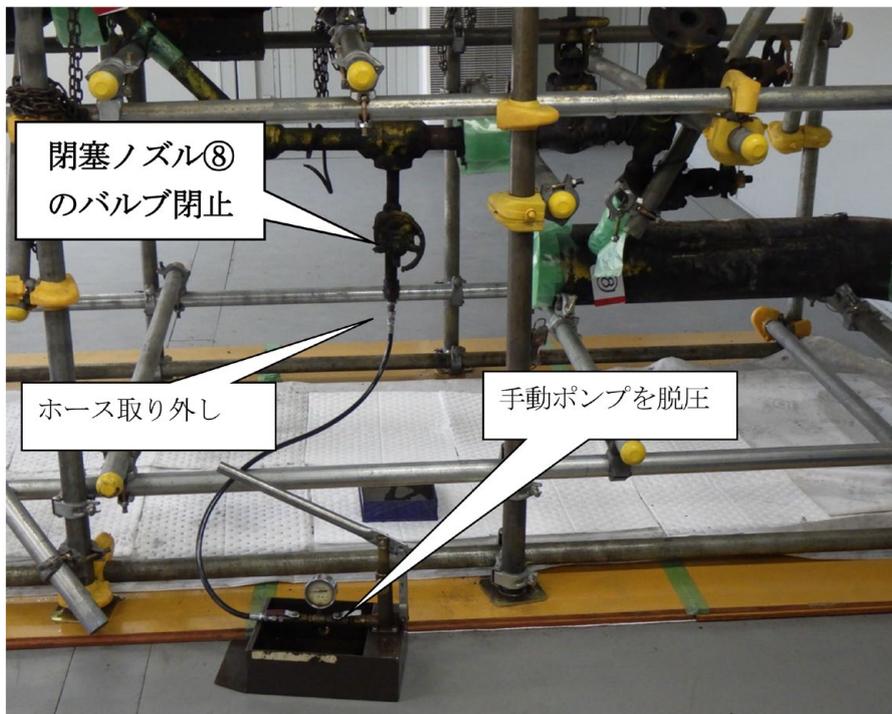
写真2 ホース取り外し手順

運転員は、貫通作業を諦め、ハンドル廻しを用いて閉塞ノズル⑧のバルブを閉めた後、手動ポンプを脱圧し、ホースを取り外したところ、閉塞ノズル⑧から油が糸を引くように垂れた数秒後に油が勢いよく噴出、それと同時に火災が発生(写真3、4)した。

火災後に放射線透過試験を行ったところ、スピンドルが6~7山程度開いており、弁のシール部分が約80%程度、開いていたことが判明した。

閉塞ノズル⑧のバルブをハンドル廻して閉めようとした際、シール部にコークスの塊が噛みこんでいたとすれば、閉塞ノズル⑧のバルブは、ほとんど閉まっていなかった可能性が高い。

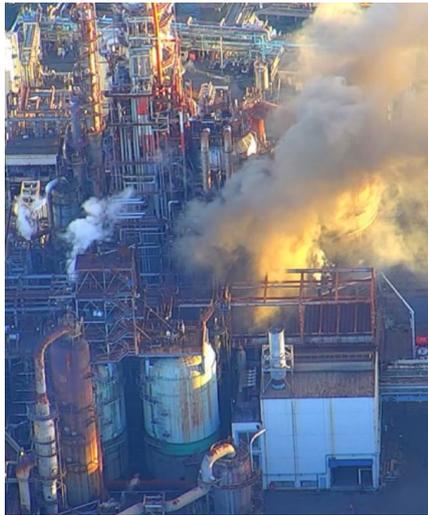
写真3 施設西側上空からの様子

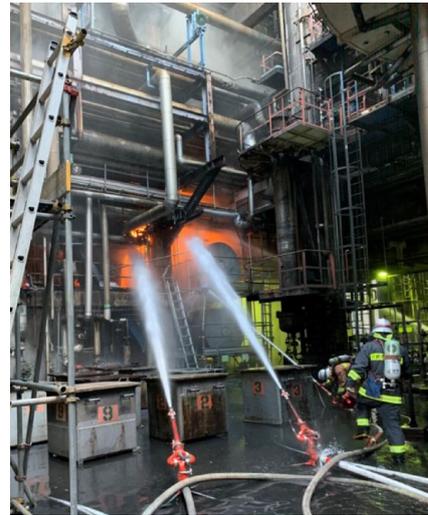
写真4 消火活動状況

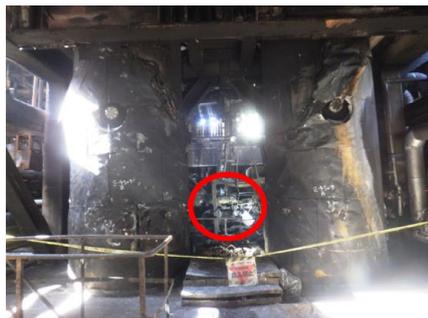
火災が発生した架構3階西側を中心に1階から5階の範囲にかけて保温用外装材の焼損脱落や熱影響とみられるブレースの座屈変形等が認められる。また、閉塞ノズルの周囲には、炭化した重質油が固着しているほか、貫通作業で使用した手動ポンプ及びその他資機材が焼損した状態で散乱している。

写真5 3階の火災発生箇所

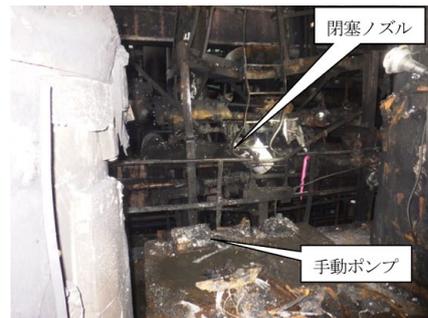
写真6 貫通作業実施場所

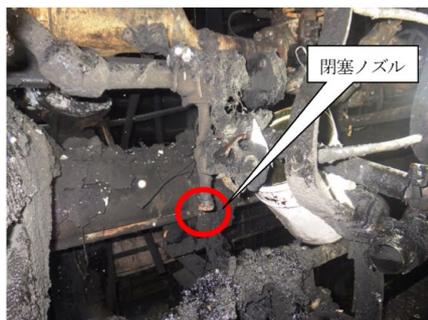
写真7 閉塞ノズル

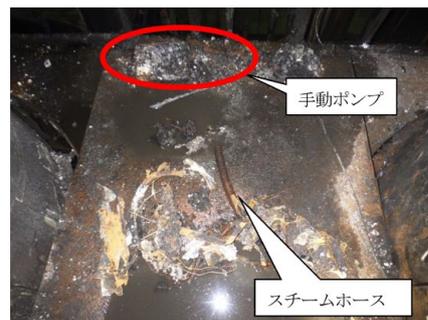
写真8 手動ポンプ及びその他資機材

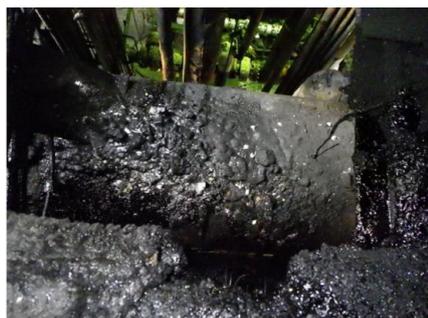
写真9 3階の閉塞ノズル部分から直下の1階部分を撮影

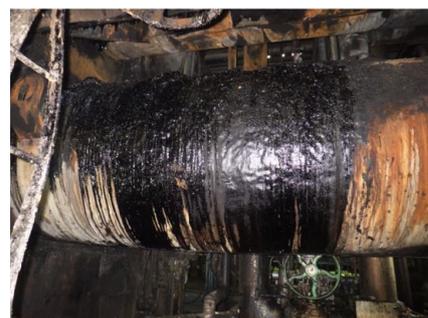
写真10 1階部分に漏れた重質油

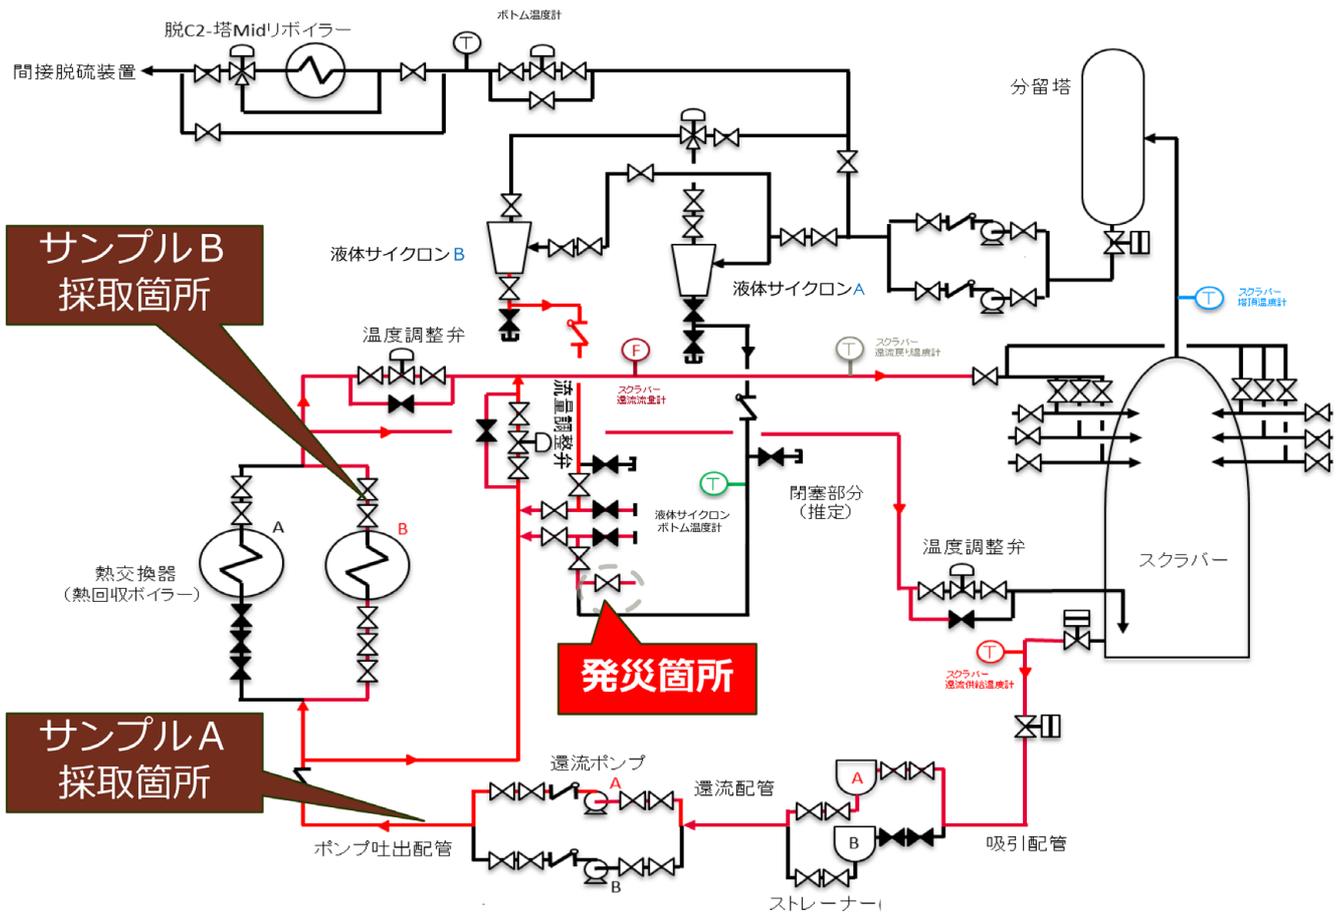
図3 重質油サンプル回収箇所

また、試験に用いた重質油は、火災が発生したノズル周辺のサンプリングを試みたが、損傷がひどく採取できなかったため、図3に示すサンプリング可能なA及びBから採取した。

表3の分析結果を考察すると、サンプルAとサンプルBはサンプリング箇所が違うものの、同じ試験方法にもかかわらず、引火点に100℃以上の誤差がある。

この件について発災事業所に確認したところ、サンプルAを分析したY社では、うまく蒸留できなかったため、サンプルBを採取してX社に分析を依頼した経緯があるとの供述を得たことから、火災発生からサンプルBを採取するまで、かなりの時間が経過しており、その間、復旧作業に伴って軽い成分の油が少しずつ配管内に流入していた可能性があることが推測された。

すなわち、Y社が分析したサンプルAの方が火災当日の成分に近く、また、発災事業所による引火点測定結果では328℃とY社の値に近いことから、流出物の引火点は約330℃であった可能性が高いと推定する。
