危険物事故 関連情報

令和6年能登半島地震による石油タンクへの 被害・影響と地震動の特徴

消防庁 消防研究センター 畠山 健

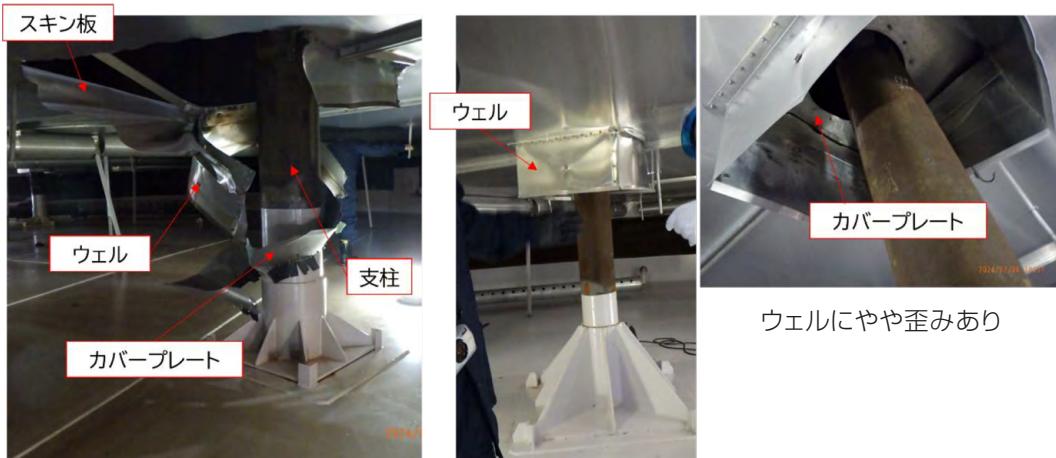
金沢港北特防区域では、3つの事業所にある内部浮き蓋付き石油タンク全13基中7基の内部浮き蓋に損傷・異常が発生した。ただし、損傷は内部浮き蓋の沈没のおそれがない程度のもので、タンク外への油の流出もなかった。表に、内部浮き蓋に損傷・異常が発生した7基のタンクにつき、諸元と損傷・異常の内容を掲げる。これらのタンクのうち、内部浮き蓋の損傷程度が最も大きかったのは、アルミニウム製簡易フロート式内部浮き蓋を有するタンクCであった。図4は、タンクCの内部浮き蓋のデッキスキン板とポール貫通部周辺部材(ウェルとカバープレート)の破損状況である。同様の破損は、この内部浮き蓋の他の箇所や他のタンクでも生じており、これらのタンクでは油面のシール機能が部分的に失われた状態になってしまったとみられる。図5は、鋼製浮き屋根式内部浮き蓋を有するタンクFの内部浮き蓋のポール・ラダー貫通部付近の板金の変形・損傷状況である。鋼製浮き屋根式内部浮き蓋付きタンクE、F、Gについては、浮き屋根上への油たまりは生

図4 タンクCのアルミニウム製浮き屋根式内部浮き蓋のデッキスキン板と
ポール貫通部周辺部材(ウェルとカバーブレート)の破損状況。

本計算により、内部浮き蓋に損傷・異常が発生した7基の石油タンクのうち、最も大きなスロッシングが生じたのはタンクCであり、その高さは2.6mであることが推定された。タンクCは内部浮き蓋の損傷程度が最も大きかったタンクであり、この推定結果と矛盾しない。タンクCとGのT_sは4.6sと計算されており、これは図3に示した疑似速度応答スペクトルのピーク周期とほぼ一致する。このスペクトルのピークはたいへん鋭く、ピーク周期を少しでもはずれると、スペクトルレベルが急激に小さくなる。タンクCとGで推定されたWh'が、2m台と他のタンクに比べてとりわけ大きいのはこのようなことのためと考えられる。すなわち、タンクCは、たまたまT_sが今回の地震動のスペクトルの鋭いピークにあたってしまったために、他のタンクに比べて内部浮き蓋の損傷程度が大きくなってしまったといえるだろう。

じたものの、油面のシール機能が失われることはなかったものとみられる。地震後、各事業所では、不活性ガス(窒素)をタンク内に注入しながら順次油を安全なタンクに移送し、内部浮き蓋を着底させる措置を実施した。図4や図5の写真は、これらの措置が講じられた後に実施した現地調査において撮影したものである。

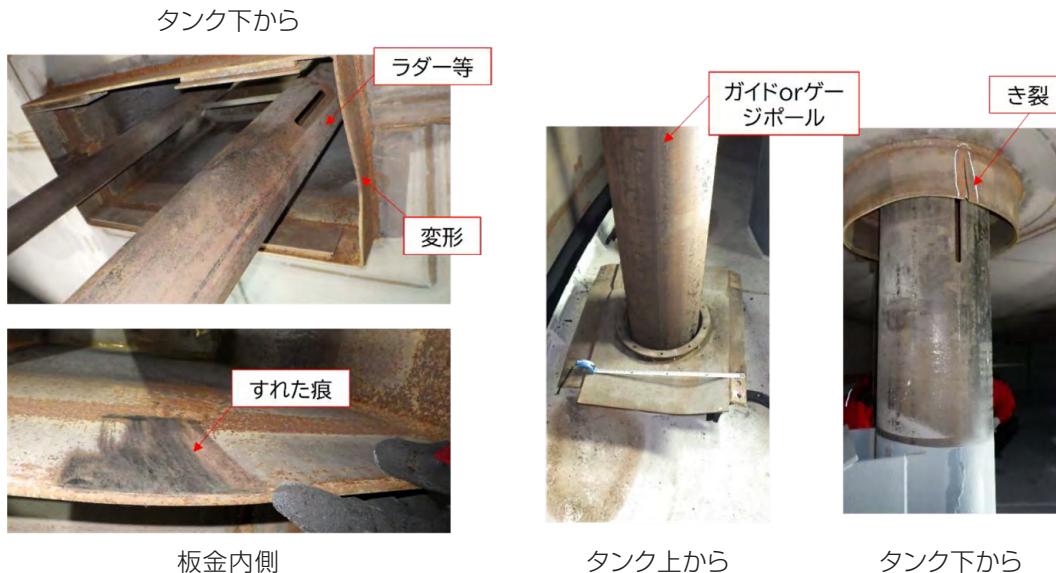
図5 タンクFの鋼製浮き屋根式内部浮き蓋のポール・ラダー貫通部付近の板金の変形・損傷状況。

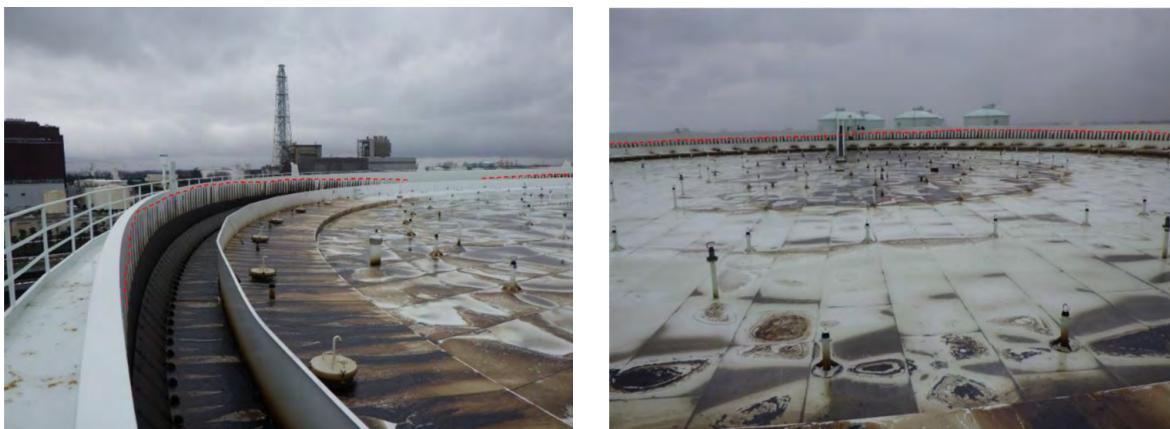
新潟東港特防区域には、許可容量6～10万kLの浮き屋根式原油タンクが立地している。これらのタンクでスロッキングが発生し、浮き屋根上への滯油・油の飛散は生じたものの(図8)、タンク外に油が溢流することはなかった。また、浮き屋根の浮き室部分が損傷したタンクはなかったものの、一部のタンクでは浮き屋根を構成する部材の一部が損傷・変形する被害が生じた。現地調査では、これらの被害状況を確認するとともに、13基のタンクについて発生したスロッキング波高を実測した(図9)。13基の内訳は、許可容量10万kL級が7基、同9万kL級が3基、同8万kL級が1基、同6万kL級が2基である。

図8 新潟東港特防区域に立地する浮き屋根式原油タンクで発生したスロッシングによる油痕と浮き屋根上への滞油・油の飛散の状況。

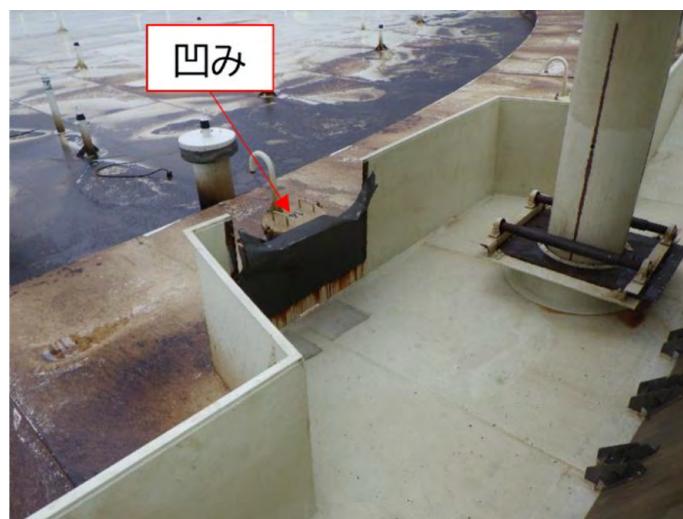
浮き屋根を構成する部材の被害の内容は次のとおりである。スロッキングに伴う浮き屋根の揺動により、ローリングラダーとフォームダムの一部(銅板部分)が衝突することで銅板に凹みが生じたタンクが3基あった(図10)。ゲージポールのガイドローラーに曲がりが生じたタンクが2基あった(図11)。この曲がりは、浮き屋根の揺動が、単純な上下方向の運動ではなく、動径方向の運動も伴っていたことを示唆している。また、ガイドポールに凹みが生じたタンクが2基あった。この凹みは、浮き屋根の揺動に、動径方向または回転方向の運動も伴っていたことを示唆している。これらの被害が生じたタンクは、いずれも許可容量10万kL級のものであった。

図10 ローリングラダーとフォームダムの一部（銅板部分）が衝突することにより生じた銅板の凹み。

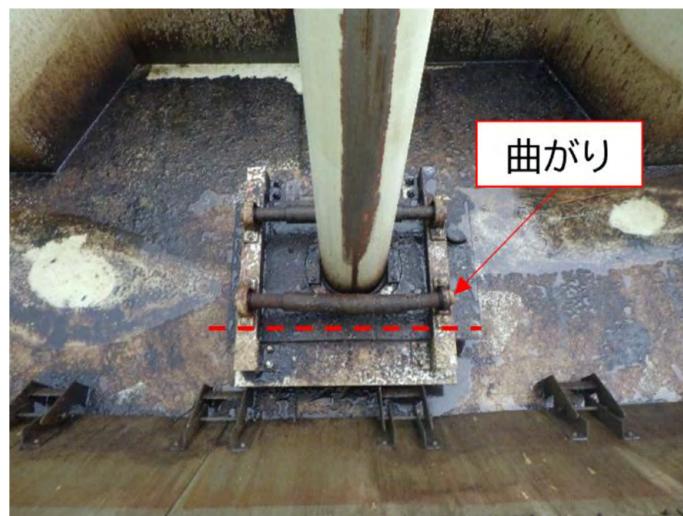
図11 ゲージポールのガイドローラーに生じた曲がり。

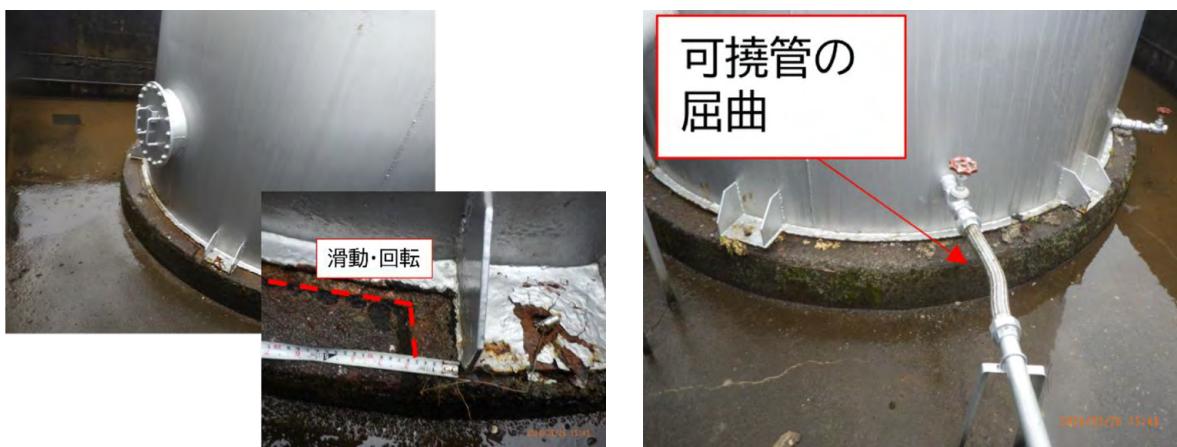
A事業所に設置されている許可容量29.8kL(内径2.7m,高さ5.5m)のタンクは、タンク底部が滑動・回転し、アンカーが破損するとともに可撓管が屈曲していたことから(図14)、浮き上がり(ロッキング)が発生した可能性がある。B事業所では、許可容量70kL(内径4.3m,高さ5.1m)のタンク1基が傾斜した(図15のNo.4タンク)。この事業所では、地震前は防油堤の外にあった消火器が、地震後は防油堤内に入っていたことから、津波で浸水したと考えられる。タンクの傾斜は、基礎・地盤の変状によるものであるが、この変状が地震動によるものか、津波によるものかは不明である。C事業所に設置されている許可容量30kL(内径2.7m,高さ5.5m)のタンクは、雨水浸入防止シートが破れるとともに、北方向に2~3cm滑動してアンカーボルトが曲がっていた(図16)。また、基礎も傾いていた。このタンクにもロッキングが発生した可能性がある。能登半島の漁港等にある小型石油タンクにはこのような被害が生じたものの、油の大量流出につながるおそれのあるタンク本体の甚大な損傷は起こらなかった。

図14 石川県珠洲市内にあるA事業所の許可容量29.8kLのタンクの被害。

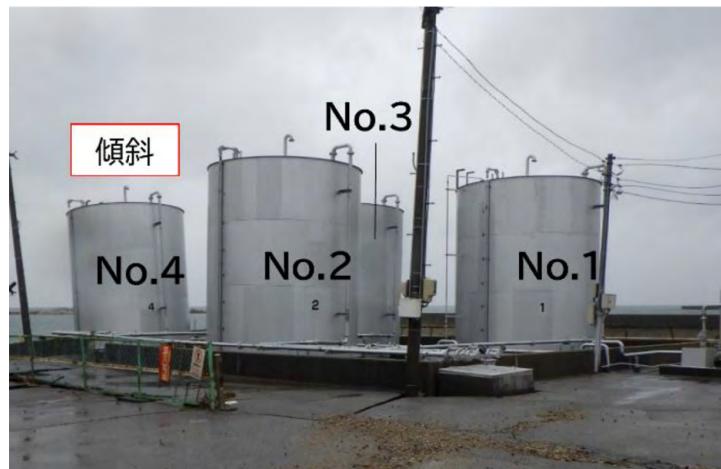
図15 石川県珠洲市内にあるB事業所の許可容量70kLのタンク(No.4)の被害(傾斜)。

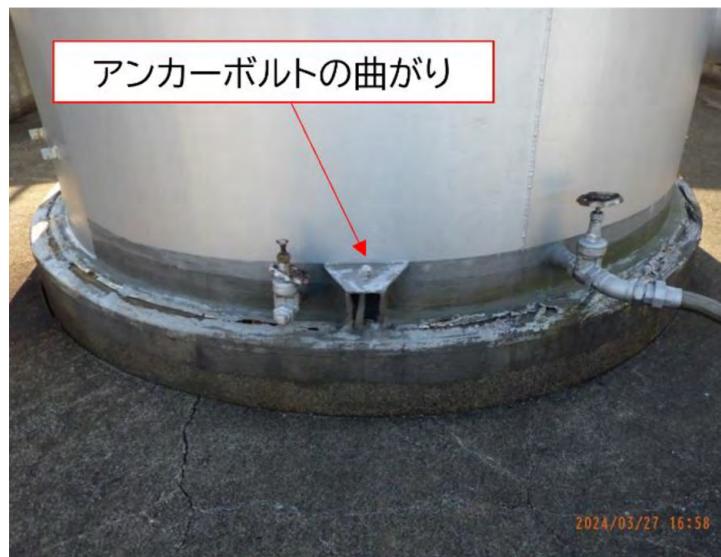
図16 石川県珠洲市内にあるC事業所の許可容量30kLのタンクの被害。
