地下貯蔵タンクの漏洩事故防止対策 (直接法の実施について)

北村 俊幸
(横浜市消防局)

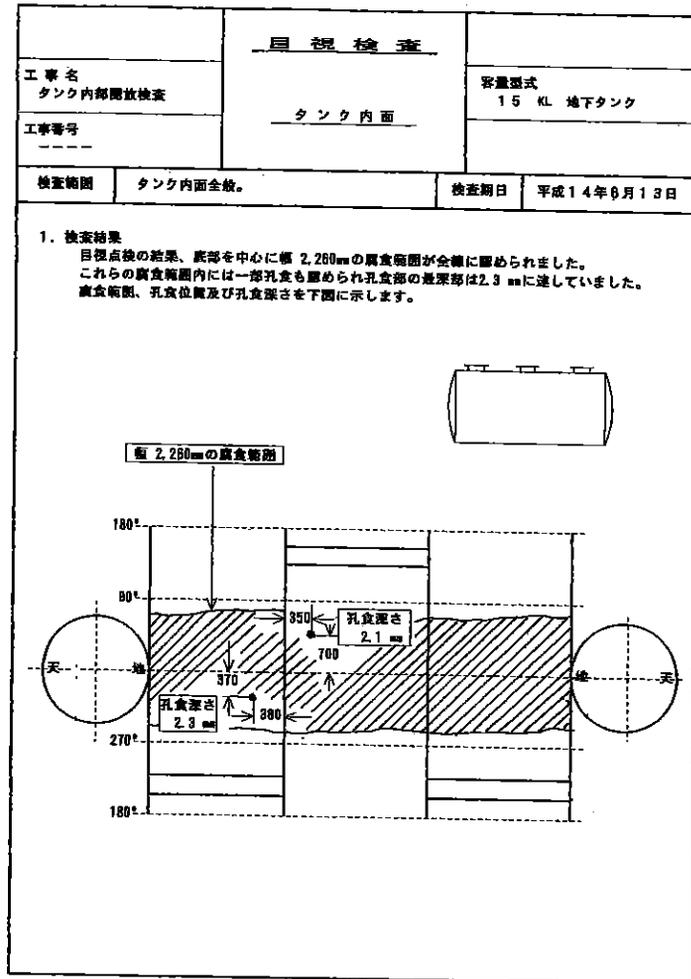
図5 目視検査結果

6基のタンク底部付近に面的な腐食があった。

最大深さ2.3mm（板厚6mmの約60%）で、残り板厚3.7mm。

（図5「目視検査結果」参照）

No.	タンク板（単位mm）				溶接部	
	設計板厚	腐食部分（範囲幅×長さ）	腐食深さ	最小板厚	目視	非破壊検査 MT・PT
①	6	底部200×5000	0.5	5.7	治具跡1	欠陥無し
②	6	底部190×2500	1.0	5.6	異常なし	欠陥無し
③	6	底部2260×全長	2.3*	4.9	異常なし	欠陥無し
④	6	底部500×全長	0.2	5.6	治具跡1	割れ2箇所
⑤	6	底部500×全長	1.5	5.6	異常なし	欠陥無し
⑥	9	なし	-	8.5	異常なし	欠陥無し
⑦	9	底部2000×全長	1.0	8.5	形状不良3	欠陥無し

7基中6基の底部に腐食が認められたのは、底部に堆積した水分を含むスラッジによるものと考えられる。特に、No.③軽油タンクについては（屋外タンクでも同様な傾向があるが）製品としてガソリンより水分が多いため腐食が進

んだと思われる。

残りのNo.⑥タンクはエンジンの燃焼実験用のハイオクガソリンで、厳密な水分管理をしていたため腐食がほとんど無かったと思われる。

以上のことから、タンク本体内部の腐食状況は側面及び上部にはほとんど無く、底部に集中していた。これはほぼ予想どおりであったが、過去の内部開放し補修又は更新したタンクの腐食状況よりは、最大腐食深さ及び面積並びに最小板厚も比較的良好であった。理由としては、今回は6基がガソリンだったことと、使用頻度が高く製品の回転が速いことが考えられる。ただし、4基のタンクの埋設配管については、平成13年と14年の定期点検の結果、腐食が認め

*1 来年度開放し、全面コーティング施工予定
