(1) アイランド付近の火災

アイランド付近の火災は、給油取扱所における火災 618 件中、188 件で 30.4%を占めている。ここでは更に、固定給油設備に係る火災と固定給油設備以外に係る火災とに分類した。

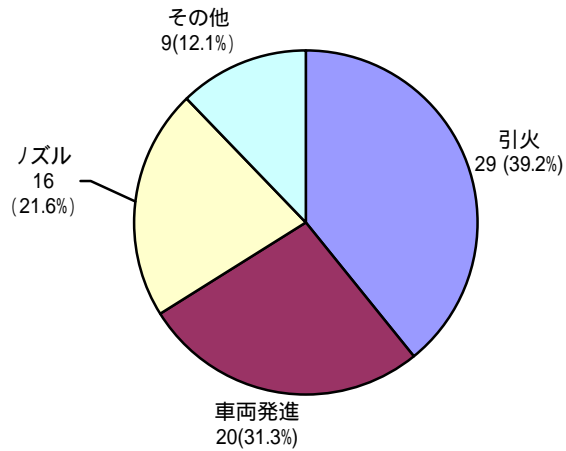
図8 給油中の火災

給油中の火災は、固定給油設備に係る火災 147 件のうち、74 件(50.3%)を占めており、その内訳を主な現象、原因で見ると、次のとおりである。

| a 給油中の可燃性蒸気に引火 | 29 件(39.2%) |
| b 給油ノズルを車両の給油口に挿したまま車両発進 | 20 件(31.3%) |
| c 給油ノズルに関するもの

(内訳：オーバーフローさせた、ノズルからガソリンがこぼれた、ノズルが車両の給油口から外れた、ノズルが故障した) | 16 件(21.6%) |

| d その他 | 9 件(12.1%) |

- a 給油設備による車両への給油時や容器への詰替え時には、多量の可燃性蒸気が発生し、滞留、拡散しているため、火源となる可能性のある静電気、周囲の火気、車両のエンジン停止等に常に気を配る必要がある。たとえば、「給油中エンジン停止」の掲示板のほか、エンジン停止や喫煙防止等についても、積極的に顧客に対し説明する必要がある。
- b 給油ノズルを車両の給油口に挿入したまま車両を発進させてしまう事故が 20 件も発生しているが、給油が終了したものと勘違いして発進するものであり、顧客に対して、合図するまで発進しないように事前に説明し、慣例化するとともに、従業員自らも給油行為に限らずすべての作業等について、声を出して安全等を確認する「指差呼称」を従業員教育の中に取り入れ、励行する必要がある。
- c 給油ノズル、給油ホースの故障、亀裂(4件)のような設備面の不具合については、保守管理の問題であり、日頃の日常点検や定期点検を励行し、経年劣化箇所等の不具合な部分を修理、交換等により、設備の安全を確保することが必要である。
また、給油中に給油ノズルからガソリンをこぼしたり、オーバーフローさせたりする(11件)ような作業面のエラーについては、安全の確認を怠った、いわば不注意であり、給油作業に関する従業員教育の徹底と上記 b の「指差呼称」の励行が必要である。
- d 道路から車両が飛び込んだ事例(31件)については、給油取扱所で管理するこ

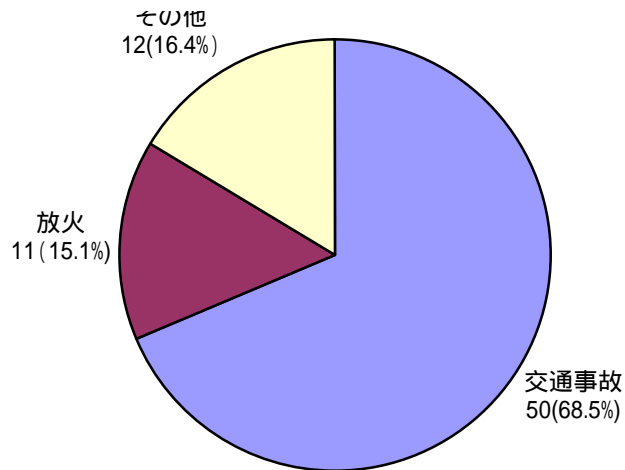
図9 給油中以外の火災

固定給油設備に係る火災147件のうち、給油中以外の火災は、73件で49.7%を占めており、その内訳を主な現象、原因で見ると、次のとおりである。

- a 交通事故によるもの 50件(68.5%)
(内訳：道路から車両飛び込み 31件、構内の車両移動で衝突 19件)
- b 固定給油設備への放火 11件(15.1%)
- c その他 12件(16.4%)

とが難しい事故であるが、必要に応じて防護柵を設置する等の対策が考えられる。

e 構内において車両の移動の際に、給油取扱所の固定給油設備に衝突し、火災となった事例(19件)については、運転者が従業員、顧客を問わず、従業員が誘導することを励行すべきである。

f 給油取扱所の立地条件や利用形態からすると、放火(12件)に対する予防策は難しい面があると考えられるが、営業終了後は固定給油設備にカバーを掛ける、給油取扱所の道路境にロープを張る等の心理的側面も考慮した対応策が考えられる。

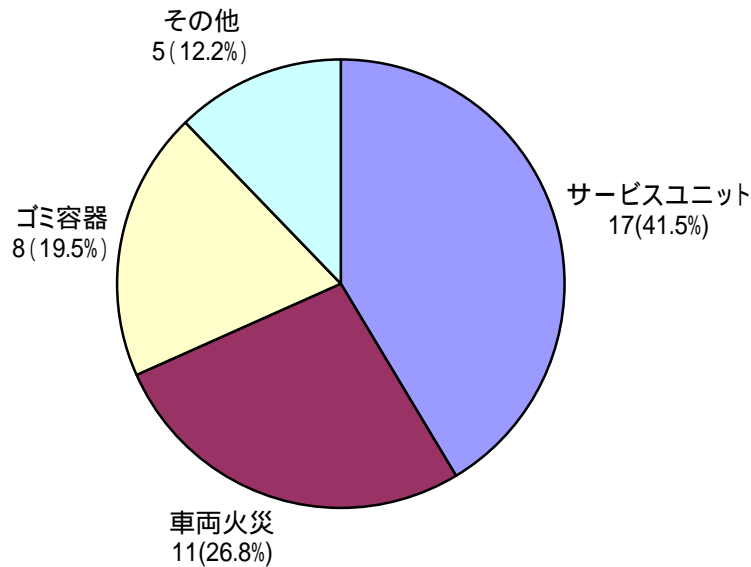
図 1 0 固定給油設備以外に係る火災

アイランド付近の火災188件のうち、固定給油設備以外に係る火災は、41件で21.8%を占めており、その内訳は図10のとおりである。

g 工事による火災(5件)については、給油取扱所の火災発生危険性、火災拡大危険性等を考慮すると、給油中、詰替え中、注油中、移動タンク貯蔵所からの荷卸し中等、多量の可燃性蒸気が発生し、拡散する恐れがある状況下においては、たとえ離れていても火気使用工事は中断すべきであり、工事を続行するのならば、相応の防火養生(防火塀等)等の安全対策を施すべきである。

また、工事中においては、給油取扱所側の責任ある者が必ず立会い、工事の監督を行うべきである。

h サービスユニットの火災17件のうち、16件はサービスユニット内のゴミ収納部分に溜ったタバコの吸殻の不始末によるものであり、サービスユニット以外のゴミ容器8件も同様な不始末である。タバコの吸殻の処理が悪く、完全に火が消えたことの確認を怠ったため、火災に至ったものである。タバコの吸殻の処理については、なるべく専用容器に入れ水をかける等、完全に火が消えたことを確認し、営業終了時には放火防止も兼ねて、倉庫等に収納することが適当である。

i 車両火災11件のうち、9件がエンジン始動時に出火しており、車両の整備不良と思われる。残り2件は放火によるものである。
