# 移送ポンプ設備の位置変更起因して発生した 埋設配管からの流出事故について

東京消防庁 深川消防署 日下部 徹

本事案は、地下タンク貯蔵所の変更工事に係る完成検査後に埋設燃料配管の腐食孔から危険物が流出した事故であるが、原因究明の結果、移送ポンプ設備の位置に起因した事故の特異性が認められたことから、同様な事故防止を図るための対策を提言としてまとめたものである。

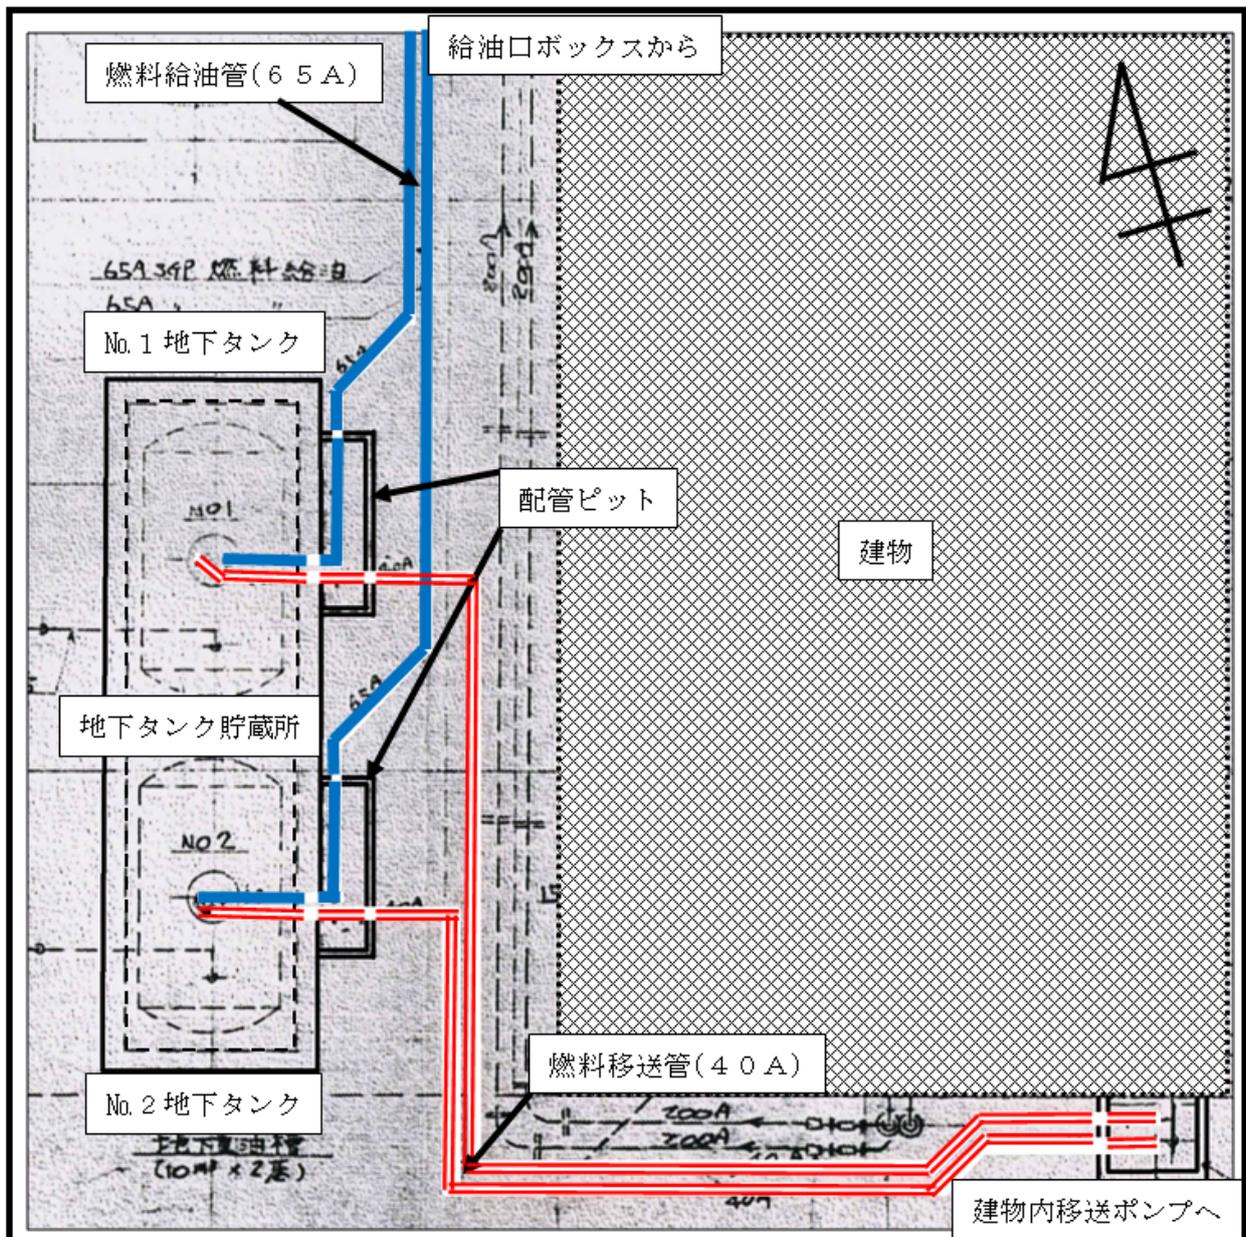
第1図 設置時配管状況図

また、地下貯蔵タンクの北側に、平成30年10月12日の変更許可完成検査により、燃料移送ポンプ3基の更新及び設置場所変更として、建物内一般取扱所規制範囲内から地下タンク貯蔵所の規制範囲内へ設置場所の変更がされている。なお、今回の燃料移送ポンプ変更許可により、配管経路の一部変更及び配管増設を実施している。（図1、2参照）

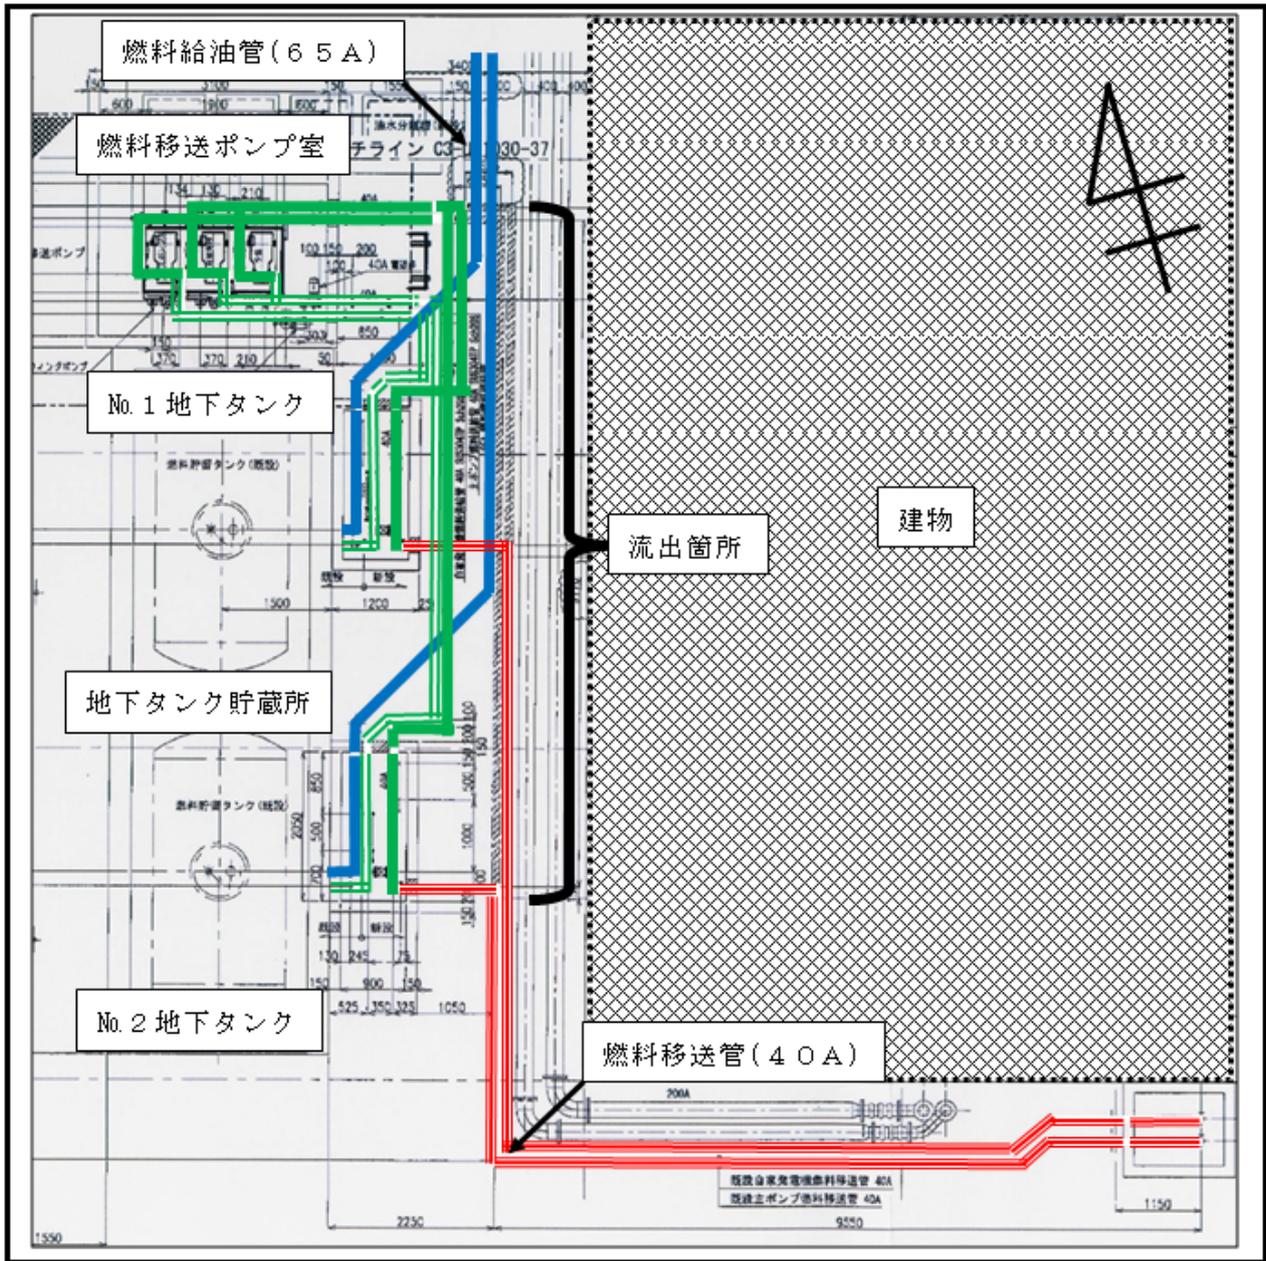
第2図 変更許可後配管状況図

負圧の配管

負圧から加圧へ変更

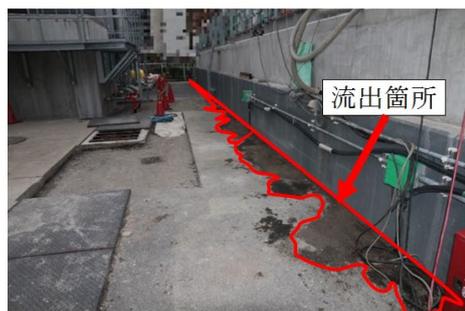
写真3 流出状況

- 敷地外及び建物側への危険物の流出は認められない。
- 地下タンク貯蔵所の上部外観、給油口ボックス、燃料移送ポンプ室、燃料配管ピットに異常は認められない。
- 地中埋設燃料配管は、施設内の北側給油口ボックスから南東側燃料配管ピット（建物躯体貫通箇所）まで設置されており、地下貯蔵タンクの東側付近の地盤面と建物躯体間の隙間から油状液体が染み出ている。
- 流出が発生したと思われる地中埋設配管の状況を確認するため、掘削工事を実施し、地中埋設配管を露出させ、後日現場見分を継続して実施する。

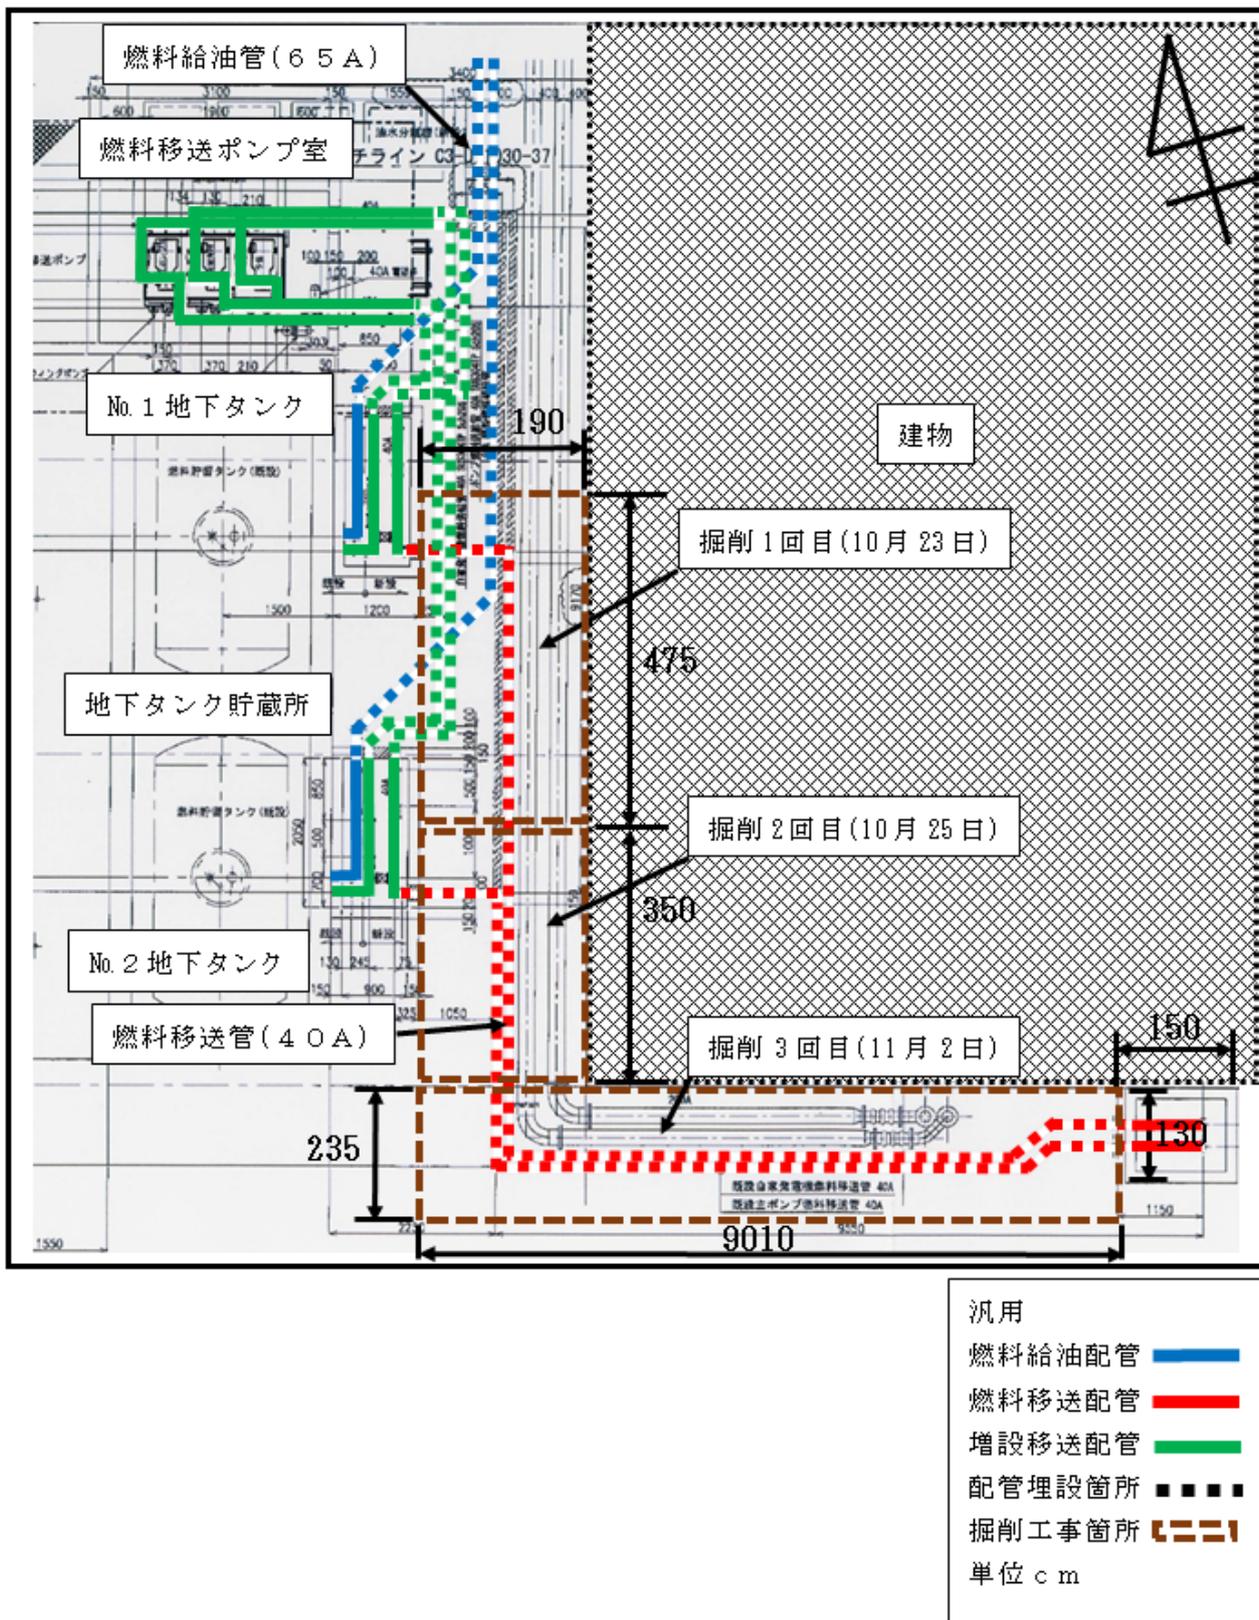
第3図 掘削状況図

- 掘削工事で露出させた地中埋設燃料配管は、燃料移送ポンプ室寄りの配管で、北側地下タンク（以下、「No.1タンク」という。）からの燃料移送管（以下、「東側移送管」という。）、北側給油口ボックスから南側の南側地下タンク（以下、「No.2タンク」という。）への燃料給油管（以下、「給油管」という。）が地盤面から約1.5mの深さに埋設され、東側建物躯体に配管支持金具で固定されている。
- 東側移送管は、配管表面に油が滲んでおり、7か所開孔している。
- 給油管は、配管表面に油が滲んでおり、3か所開孔している。
- 開孔付近の土壌採取及び開孔の認められた配管を後日切断し、外部機関へ土壌の成分分析及び金属の成分分析を委託する。

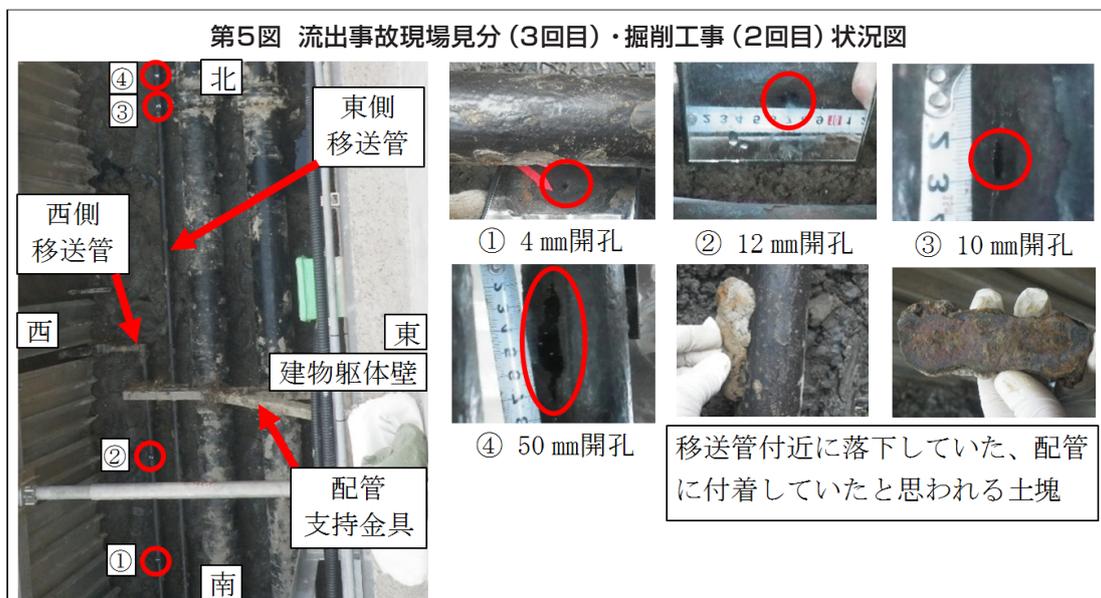
- a 2回目の掘削工事で露出させた地中埋設配管は、東側に東側移送管、西側に No.2タンクからの燃料移送管(以下、「西側移送管」という。)が設置され、東側建物躯体に配管支持金具で固定されている。
- b 東側移送管は、配管表面に油が滲んでおり、2か所開孔している。
- c 西側移送管は、配管表面に油が滲んでおり、2か所開孔している。
- d 移送管付近に落下していた、配管に付着していたと思われる土塊を採取し、外部機関へ土塊の成分分析を委託する。

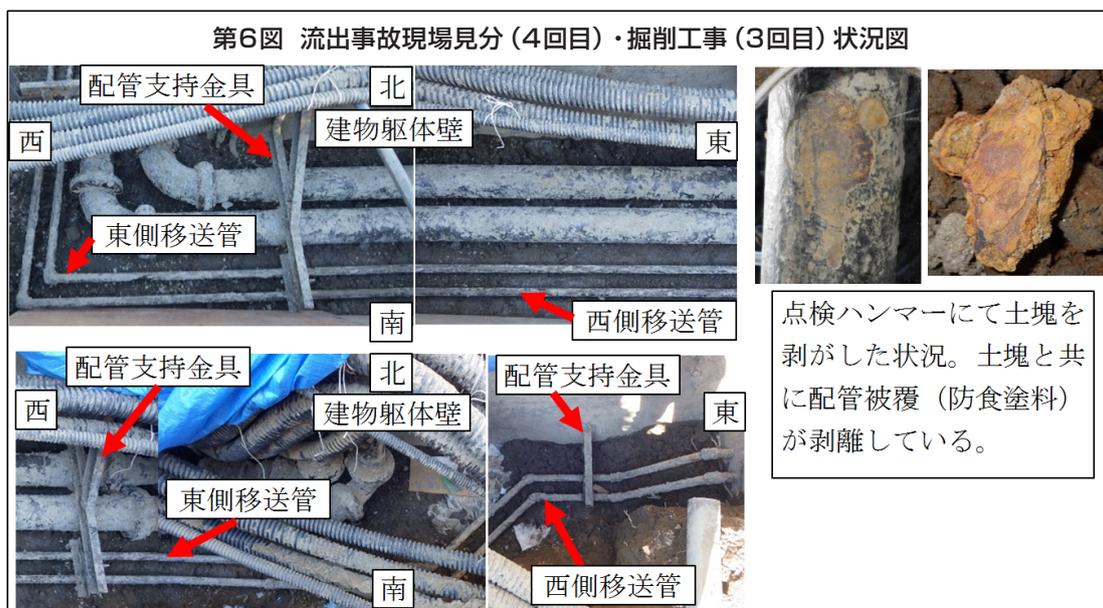
- (工) 流出事故現場見分(4回目)(掘削工事(3回目))(第2、3、6図参照)
  - a 3回目の掘削工事で露出させた地中埋設配管は、北側から南側に延びる東側移送管及び西側移送管は建物躯体に沿って直角に曲がり、西側から東側に延び、建物躯体貫通前の配管ピットまで延びており、北側建物躯体に配管支持金具で固定されている。
  - b 東側移送管及び西側移送管に開孔は認められない。
  - c 東側移送管及び西側移送管には、複数箇所に土塊が付着しており、点検ハンマーで叩き、土塊を剥がすと、土塊と共に配管被覆(防食塗料(タールエポキシ))も剥離する状況が認められる。

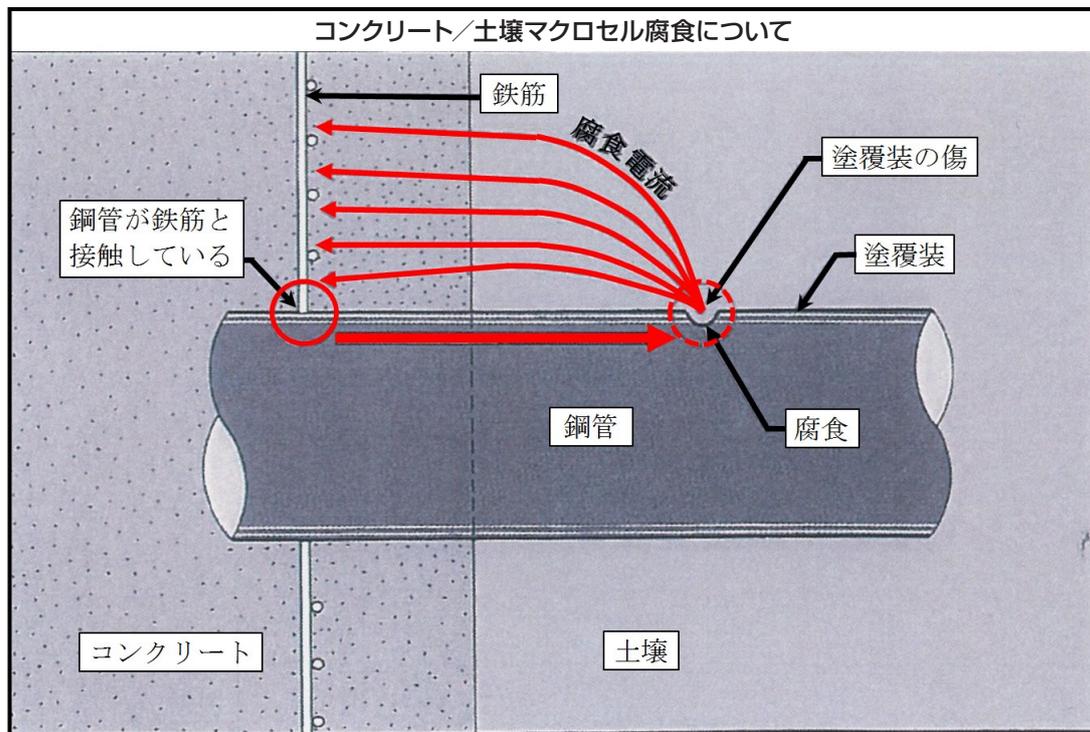
コンクリート構造物を貫通して布設される鋼管において、環境の差異（コンクリート/土壌）により電位差が生じ、巨大電池（マクロセル）が形成され、発生する腐食をいう。

コンクリート/土壌マクロセル腐食が発生する状況として、コンクリート構造物中の鋼管が鉄筋と接触しており、土壌中の塗覆装に傷がある。

この場合、コンクリート構造物中の鋼管の電位は、約 $-200\text{mV}$ と高くなり、一方、土壌中の鋼管の電位は、約 $-450\sim-650\text{mV}$ となる。このため、電位差が生じ、土壌中の電位の低い所に腐食が発生する。

コンクリート/土壌マクロセル腐食が起こる場所は、コンクリート構造物近傍における埋設鋼管の塗覆装の傷の部分で起きる。コンクリート構造物によっては、鉄筋の表面積は非常に大きくなり、対して埋設塗覆装鋼管の傷は非常に小さいもののため、鉄筋から鋼管に流れた大きな腐食電流が、小さな傷の部分から出ること、その部分が集中的に腐食する。
