Safety & Tomorrow 202

浮き屋根式屋外タンク貯蔵所
ローリングラダー(可動式梯子)破損事故について 19
倉敷市消防局 危険物保安課 田中 崇敬

浮き屋根式屋外タンク貯蔵所 ローリングラダー（可動式梯子）破損事故について

本事例は、浮き屋根式屋外タンク貯蔵所の屋根上にあるローリングラダー（可動式梯子）が破損した事案である。

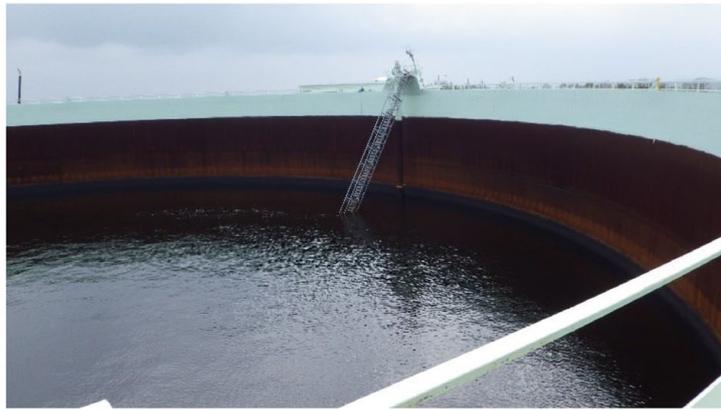
平成 24 年 11 月 7 日、沖縄県うるま市の石油コンビナート地区の浮き屋根式タンクで、浮き屋根上への危険物漏えいが確認されました。その後、浮き屋根が座屈、傾斜して沈没し、貯蔵危険物が完全に暴露される状態となりました(写真-2)。

事故の原因として、当該地区は強力な台風に見舞われることが多く、台風によりポンツーンに亀裂が発生、進展しポンツーン内へ危険物が徐々に滞留して浮力が低下したことに加え、大雨の影響により浮き屋根の沈下傾斜が進行したことが挙げられています。さらに、当該浮き屋根のポンツーンの仕切り板は上部が断続溶接となっており、隣接するポンツーンと液密構造になっていなかったため、ポンツーンへの危険物滞留が隣接するポンツーンへと連鎖していき、最終的に沈没したものと推定されています。

写真-2 浮き屋根沈没により液面が露出したタンク

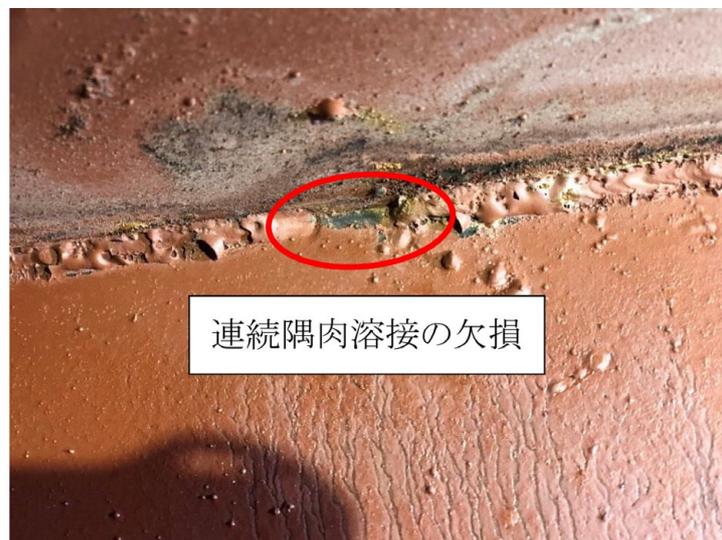
ポンツーン内の目視検査では、溶接線や板の腐食状況の確認に加え、溶接施工の健全性を確認します。ポンツーン内部は狭隘部であり、かつ、上向き溶接が多用されることから、溶接施工の難易度が比較的高く、重大な溶接欠陥が存在する蓋然性が高いためです（写真－4）。また、ポンツーンの大きさによっては内部にラフターやトラス等の骨材を配置されているものも多く存在します（写真－5）。こうした板と骨材との取り合い部は応力が集中する箇所でもあり、過去に発生したポンツーン内への危険物漏えい事故においても破損の起点となっているケースが存在することに留意する必要があります。

写真－4 ポンツーン内部の溶接施工不良の例

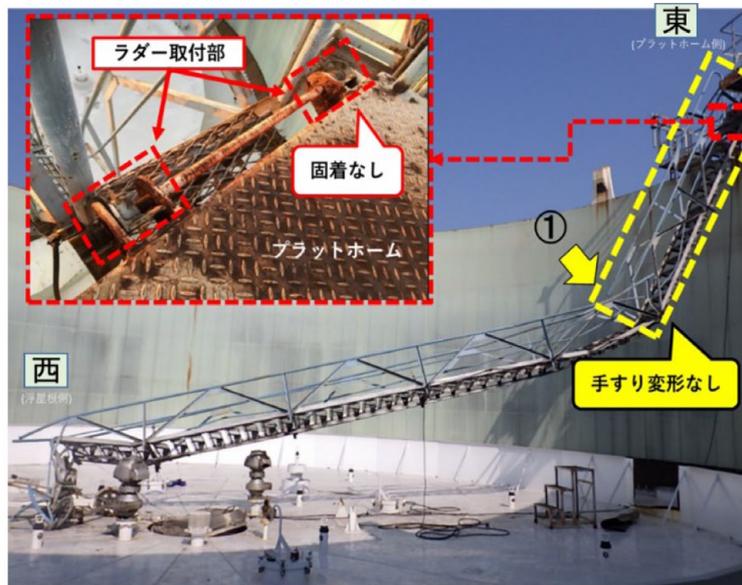
(1) ローリングラダー中央部の変形（写真1、2参照）

- 状況 ア ローリングラダーの中央部が「くの字」状に変形していた。
- イ 手すり①部が両側とも破断していた。
- ウ 手すり破断箇所より上部に変形はなかった。
- エ ローリングラダーとプラットフォームとの間の接続部のピンに固着・変形はなかった。
- オ 手すり①部破断箇所より下部は北東方向にねじったように変形していた。

写真1 ローリングラダー変形状況

写真2 ローリングラダー変形状況

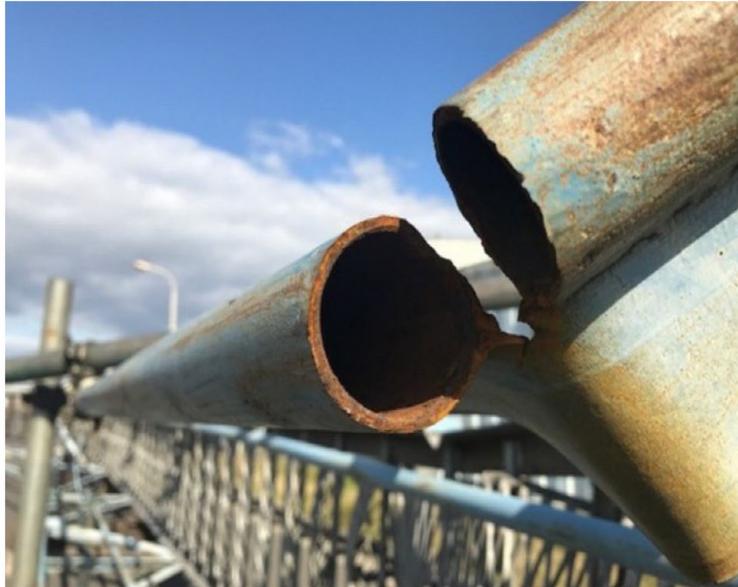
- 状況 ア 手すりは南側、北側ともに破断しており、両方とも手すりの溶接部であった。
イ 強度部材にもかかわらず、手すり破断箇所には、開先加工の跡がなかった。
ウ 破断部分に溶接の溶け込みがほとんど見られなかった。
- 考察 手すり溶接部に大きな欠陥があったといえる。

写真3 南側手すり破断部

- (1) 新規に製作するローリングラダーの手すり部は、図面に溶接記号を図示するとともに、非破壊検査を行い、溶接品質を確認する。
- (2) 他のタンクの既設ローリングラダー手すり溶接部を目視確認し、溶接欠陥が認められたもの、疑われるものはクランプ材で補強した。（応急処置）
- (3) クランプ材で応急処置した補強部は、次回タンク開放点検時に溶接にて補修する。
- (4) タンク開放点検時の点検項目に「ローリングラダー手すり溶接部の目視点検」を追加した。
- (5) 手すり以外のローリングラダー強度部材について、健全性を確認した。

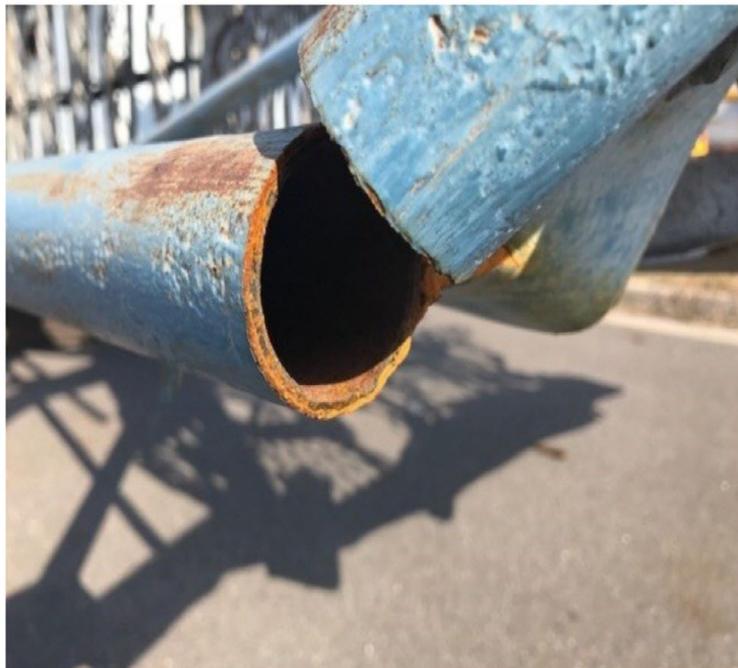
写真4 北側手すり破断部

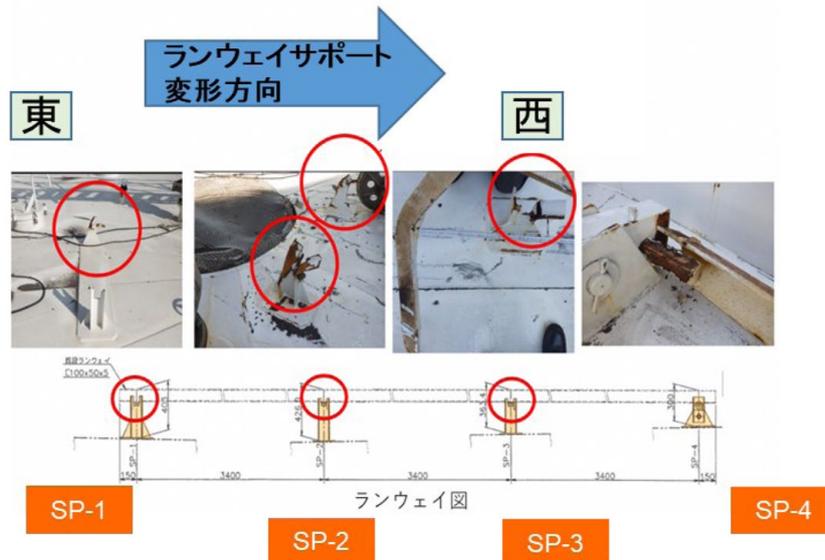
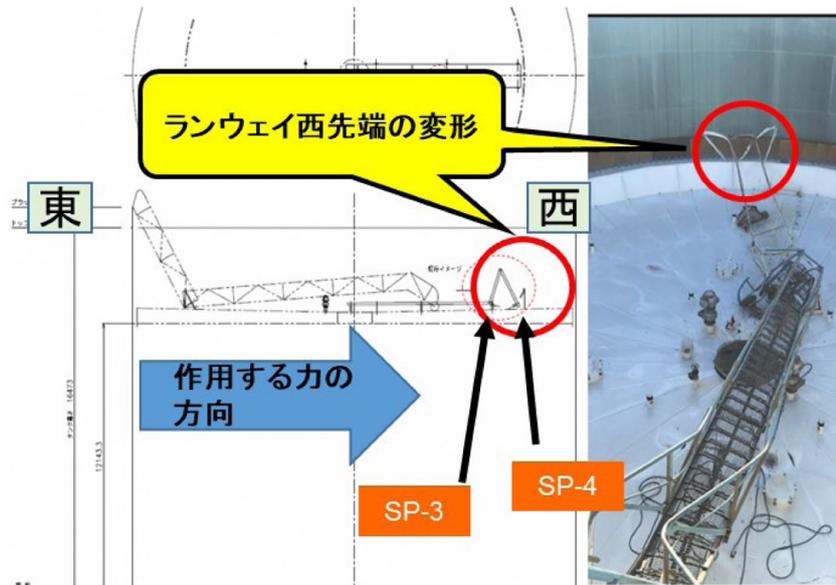
考察 ア ローリングラダーが脱輪したことにより、ローリングラダーが直接ランウェイを西方向へ押す形になり、ランウェイサポートが変形したと推定できる。

イ ランウェイ西先端の変形は、西側末端位置にあるランウェイサポート (SP-4) が作用する力に対して軸となり、ランウェイサポートSP-3とSP-4の間で、ランウェイ西先端が押しつぶされたように変形したと推定できる。

写真5 ランウェイサポート、ランウェイ西先端の変形状況

図2 ランウェイサポート変形状況

図3 ランウェイ西先端の変形状況

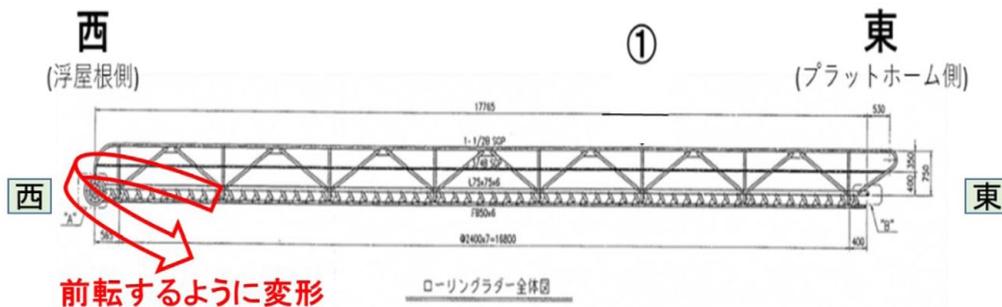
状況 ローリングラダー西先端が前転するように変形していた。

考察 ローリングラダーが脱輪したことにより、ローリングラダーが直接ランウェイを西方向へ押す形になり、ランウェイを押す反力を受け、前転するように変形したものと推定できる。

写真6 ローリングラダー西先端の変形状況

図4 ローリングラダー西先端の変形の考察図

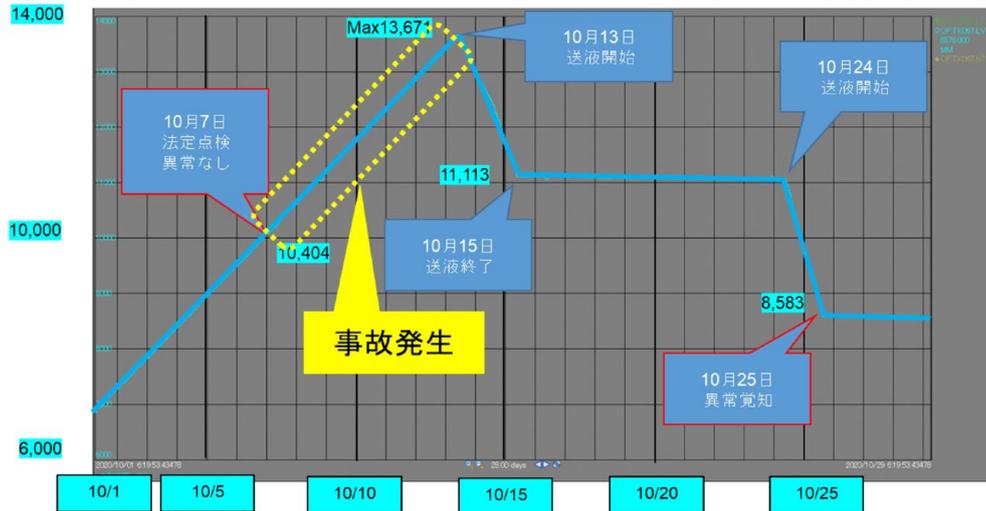
当該タンクのトレンドグラフから、事故発生は、10月7日の法定点検実施時には異常がなかったことから、10月7日の法定点検実施後から、10月13日のタンク内のナフサ移送開始までの間の浮き屋根上昇時に発生したと推定できる。(図5参照)

図5 タンクトレンドグラフ

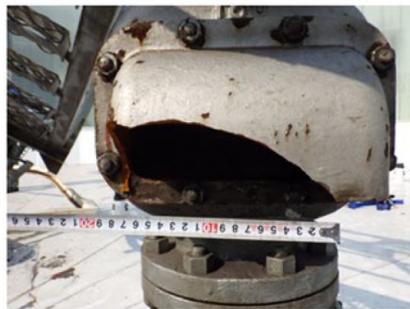
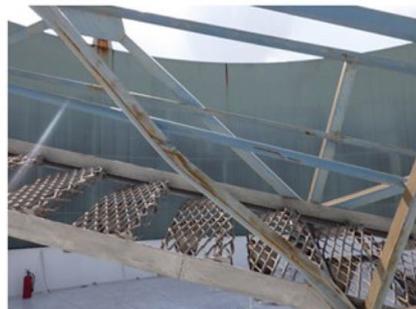
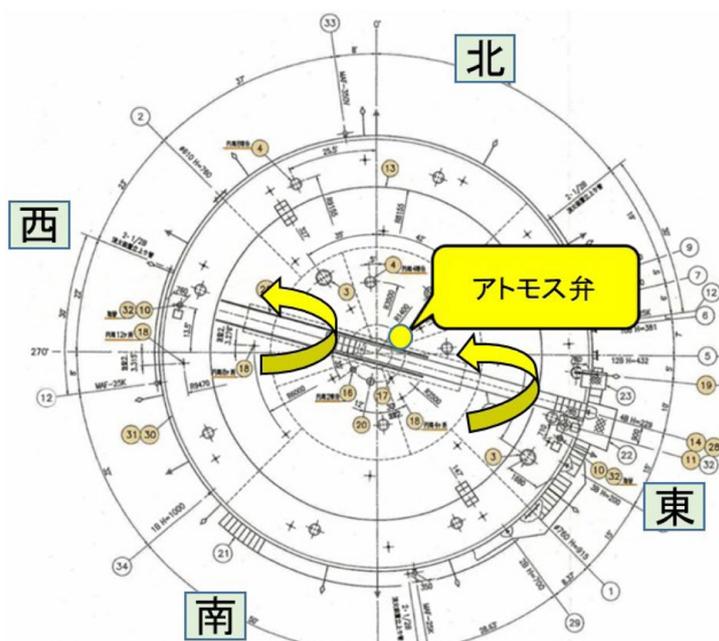
ローリングラダーの手すり破断後、ローリングラダーが北東に傾斜した際に接触したことによるものと推定できる。

アトモス弁破損状況

ローリングラダートラスアングル変形/擦り跡
ラダーの上にアトモス弁の破片残存

写真7 アトモス弁の破損状況

図6 アトモス弁破損状況図

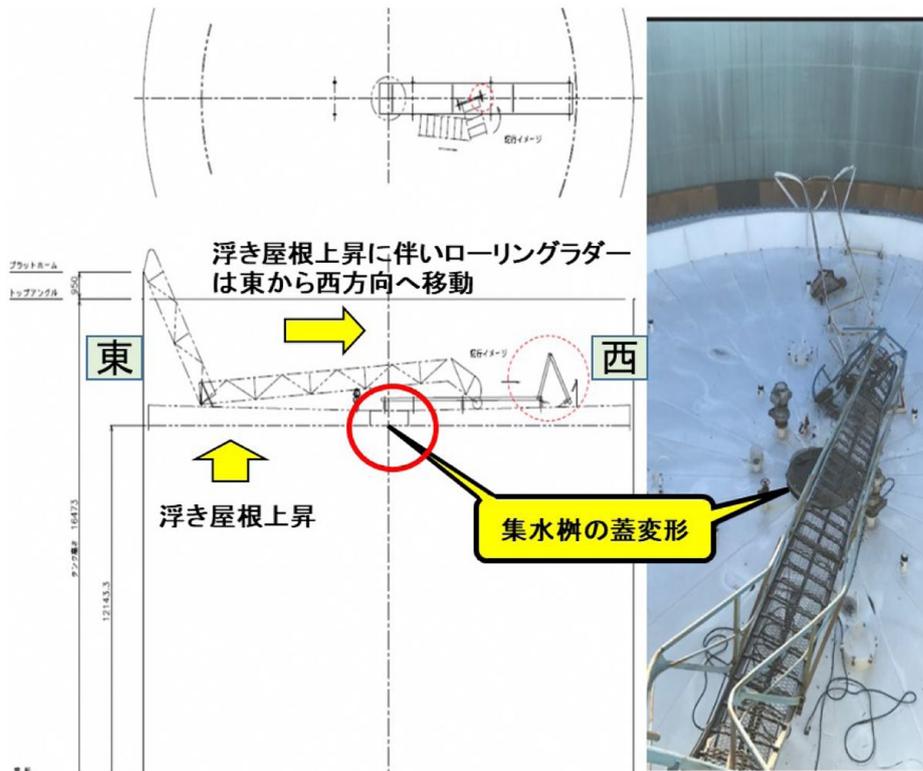
ローリングラダーがランウェイから脱輪し、浮き屋根に接触しながら移動したことから、ローリングラダーが集水桝の蓋に接触し、変形したと推定できる。

図8 集水桝の蓋変形状況図

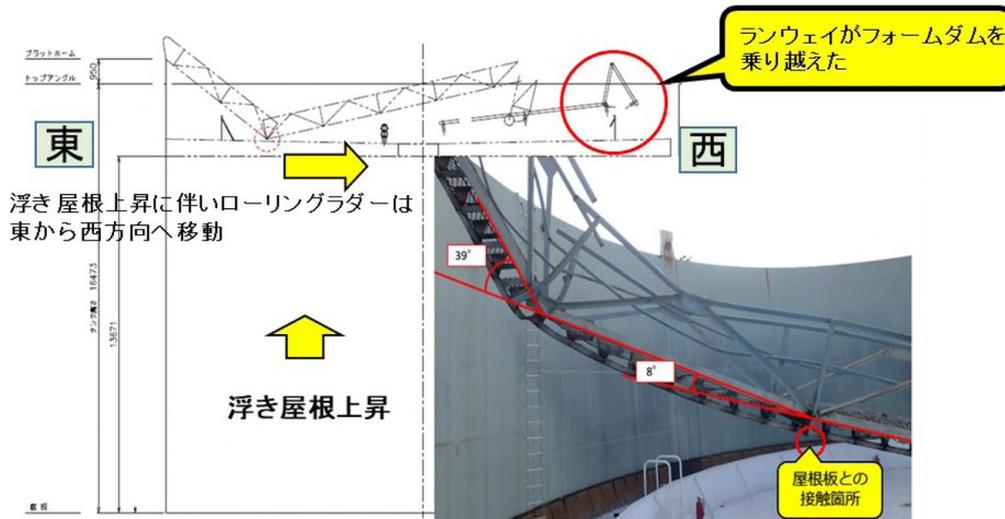
ローリングラダーの脱輪によって、直接ローリングラダーがランウェイを西方向へ押す形となり、ローリングラダーの西先端がランウェイの反力を受けて前転するように変形したことにより、ローリングラダーとランウェイが固着した状態となった。その状態で浮き屋根が上昇し続けたため、当該タンクの構造上、ローリングラダーが東から西方向へ移動、ローリングラダー西先端が上昇する動きになったことにより、固着したランウェイを抱き上げるように西側フォームダムを破壊することなく、乗り越えたと推定できる。

図9 ランウェイ西先端と西側フォームダムの位置関係図
