特定屋外貯蔵タンクの破損事故からの提言
～Fault Tree Analysis (FTA) による
事故原因究明のすすめ～堺市消防局 危険物保安課 大野山 翔二
西消防署 阪口 勝

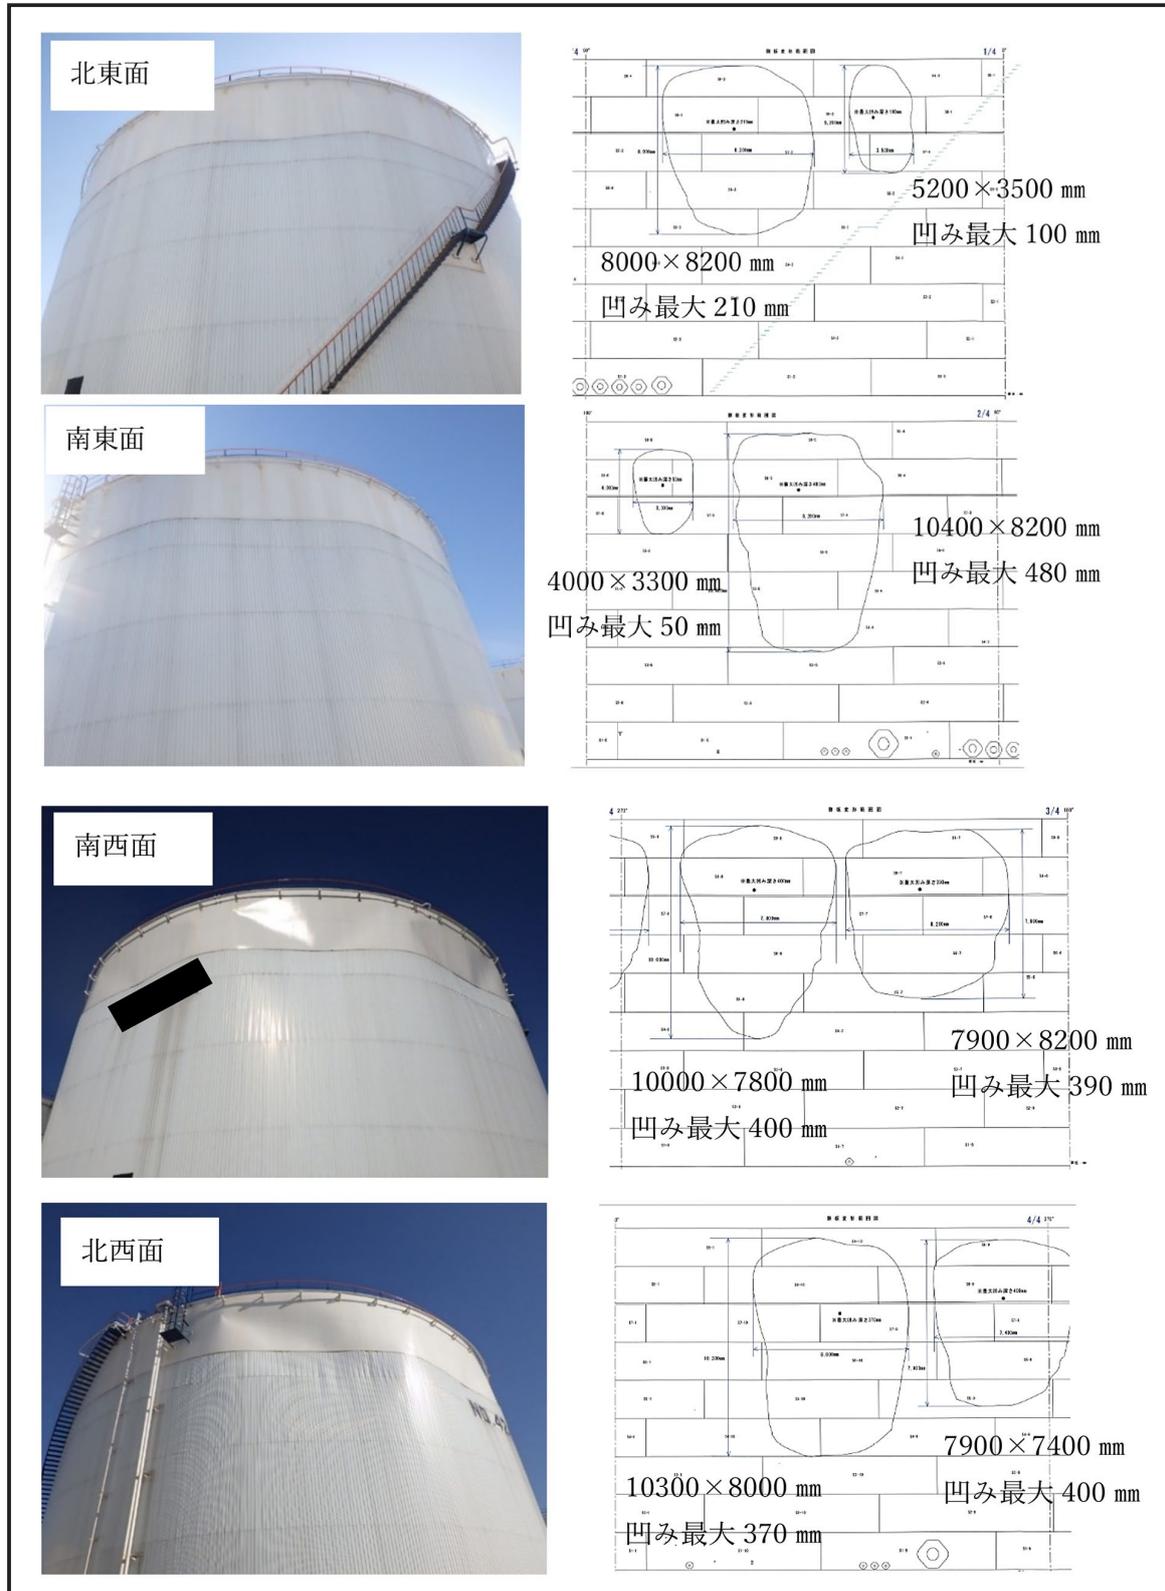
図1 側板の変形状況

目視により本件タンクの側板を確認した結果、側板上部の保温材が施工されていない部分（7～9段目）を中心に、8箇所で変形（凹み）が認められた。各変形箇所の範囲、凹み深さを図1に示す。

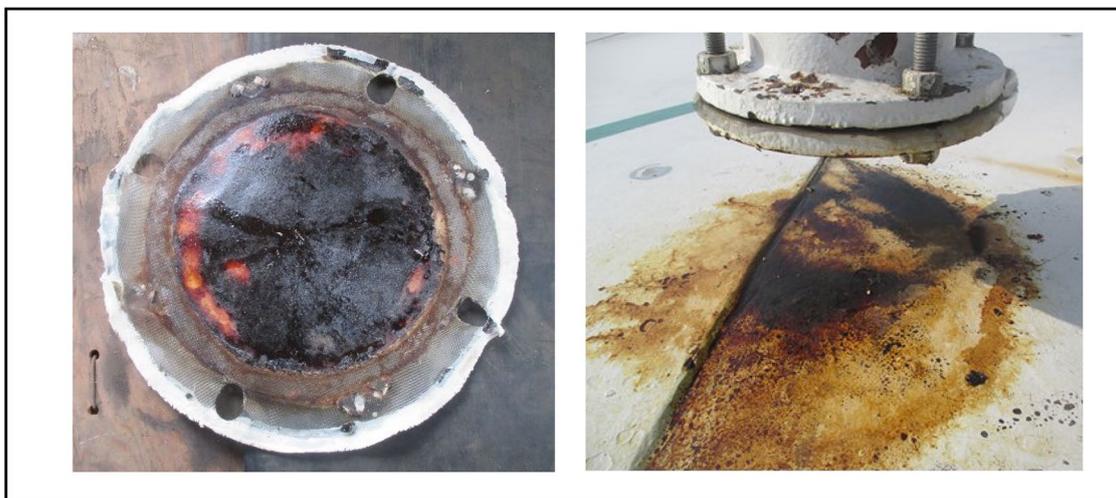
図2 引火防止網の状況（4箇所とも同様の目詰まり）

一方、無弁通気管の出入口に取り付けられている引火防止網（40メッシュ）は、無弁通気管から取り外して目視により確認した結果、4箇所全てにおいてスケール（ゴミ等の汚れ）が網のほぼ全面に付着していることが認められ、無弁通気管の出入口下部の屋根板にもスケールが付着していた（図2参照）。

一方、無弁通気管の出入口に取り付けられている引火防止網(40メッシュ)を取り外して目視により確認した結果、4箇所全てにおいてスケールが網のほぼ全面に付着していることを確認している。よって、スケールによる引火防止網の閉塞が無弁通気管の吸い込み能力を不足させた原因であると認められる。

- (1) タンクごとの貯蔵環境を鑑み、引火防止網の詰まりやすさを把握すること。
- (2) 通気管の点検・清掃が容易に行える状況を整えること。
- (3) 委託者による受託者の業務管理を適切に行うこと。
- (4) 点検の判定基準及び清掃基準等を定めるとともに継続的に教育を実施すること。

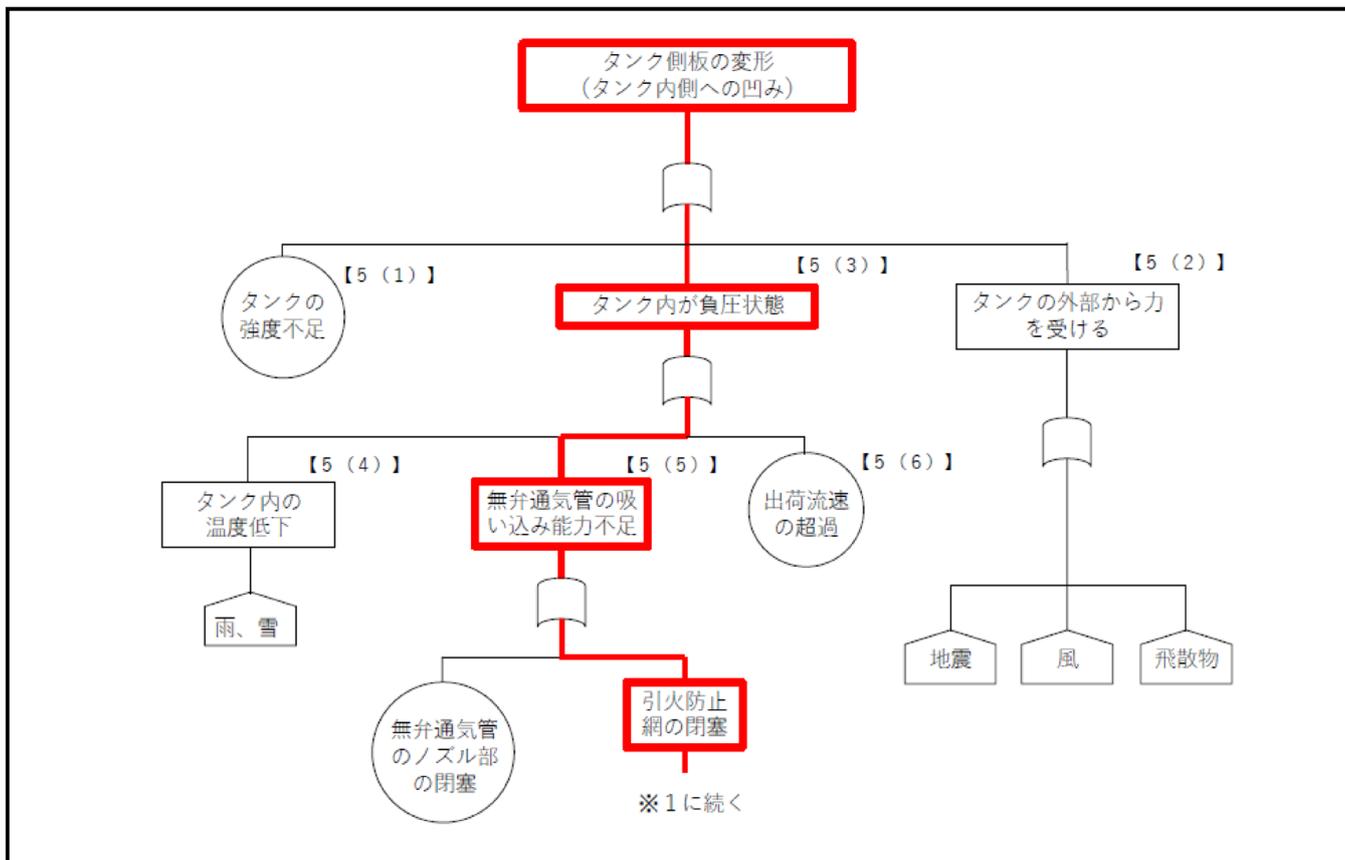
図3 FT①

FTの作成方針に則り「タンク側板の変形」を頂上事象としたFTを完成させた。完成したFTを用いて直接原因に係るFTAを展開する(図3参照)。

本件タンクはスケールにより引火防止網が閉塞したことで、無弁通気管の吸い込み能力が低減し、本件タンクからの払い出し流量に対して十分な通気量が確保できなくなった。その結果タンク内が負圧状態となり、タンクの側板がタンクの内側に向かって変形した。

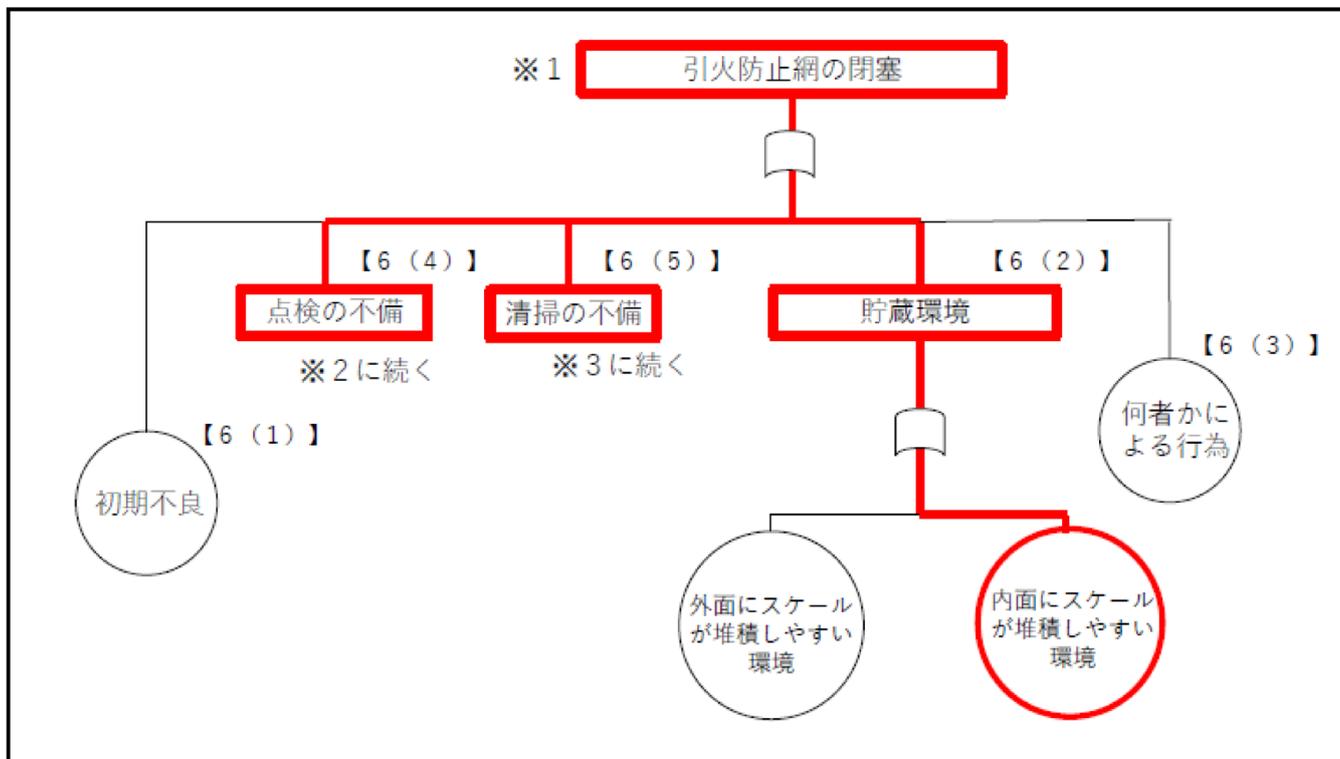
図4 FT②

タンク側板の変形に係る直接的な原因は、引火防止網の閉塞であると判断できた。次に、引火防止網の閉塞の背景にひそむ間接的な原因をさらに解析することとし、「引火防止網の閉塞」を頂上事象としたFTAをさらに展開した(図4参照)。

以上のことから、直接原因である引火防止網の閉塞を引き起こした間接的な原因は、引火防止網の内面にスケールが堆積しやすい貯蔵環境であったこと及び引火防止網の点検が不十分又は清掃が不十分であったことであると判断した。

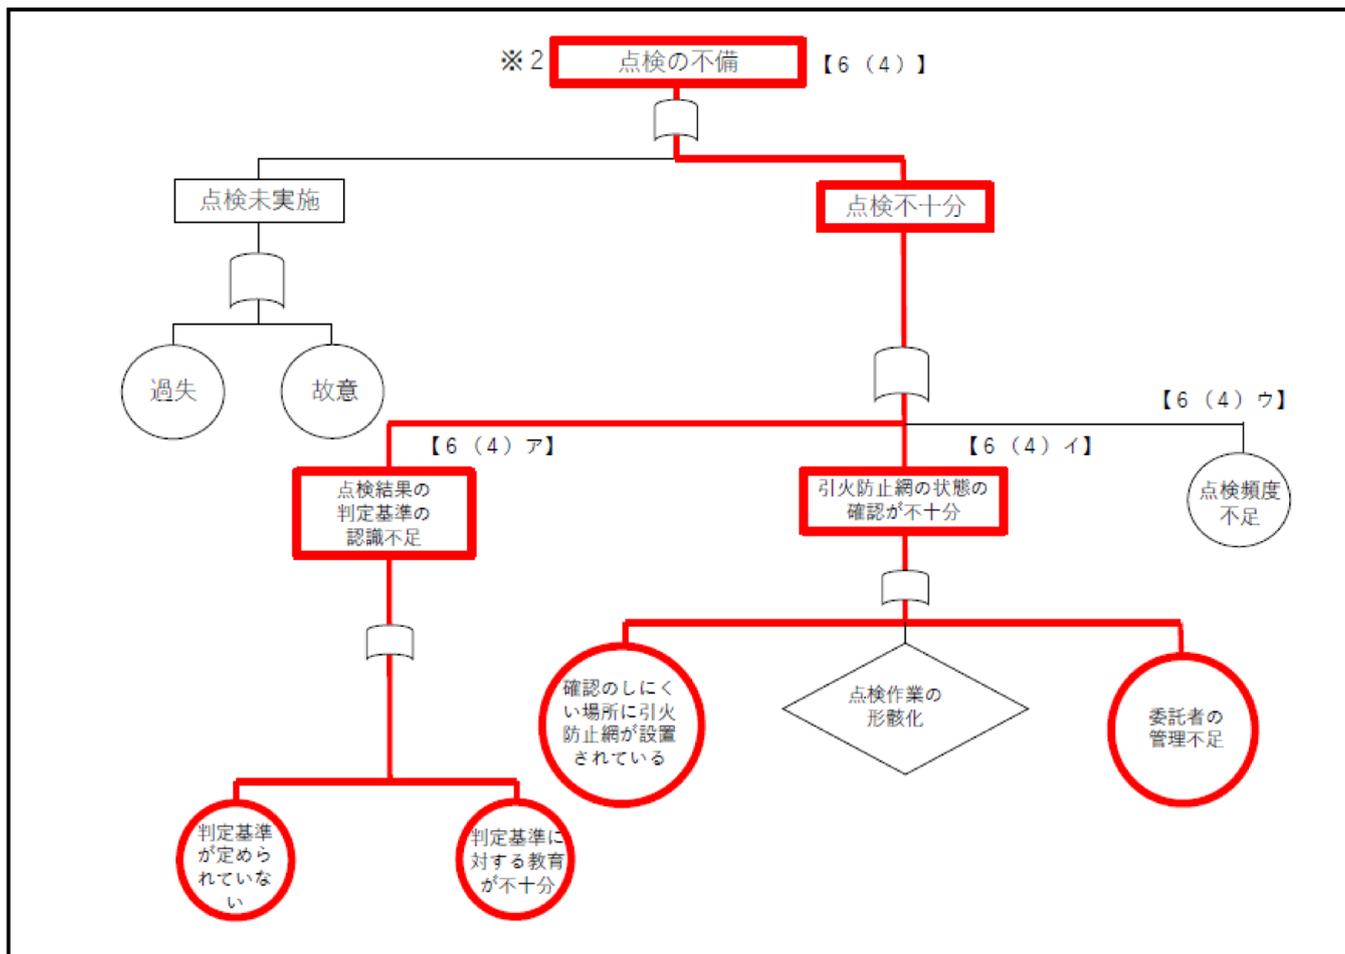
図5 FT③

法定点検及び自主点検記録より、定期的に点検が実施されていることから、点検未実施が引火防止網の閉塞の原因ではないと認められる。一方、点検不十分が引火防止網の閉塞の原因の一つと考えられることから、さらに詳細を考察する(図5参照)。

ヒアリング結果より、点検の結果、引火防止網の汚れがひどいと判断した場合は、引火防止網を取り外して清掃をするとされているが、点検の手順書には点検結果の判定基準（清掃の必要性を判定する基準）は定められておらず、判定が属人的になっていたと認められる。また、点検の判定基準が定められていないため、教育の対象が存在しない。

今回の調査においては、点検作業の形骸化について判断するための十分な根拠を得ることができなかった。一方、ヒアリングより点検では引火防止網を取り外さず通気管を下から覗き込む状態で引火防止網を確認しており、確認のしにくい場所に引火防止網が設置されていたと認められる。また、協力会社による点検の結果の判定は協力会社の監督者が行っており、当該事業所の従業員は引火防止網を確認していない。

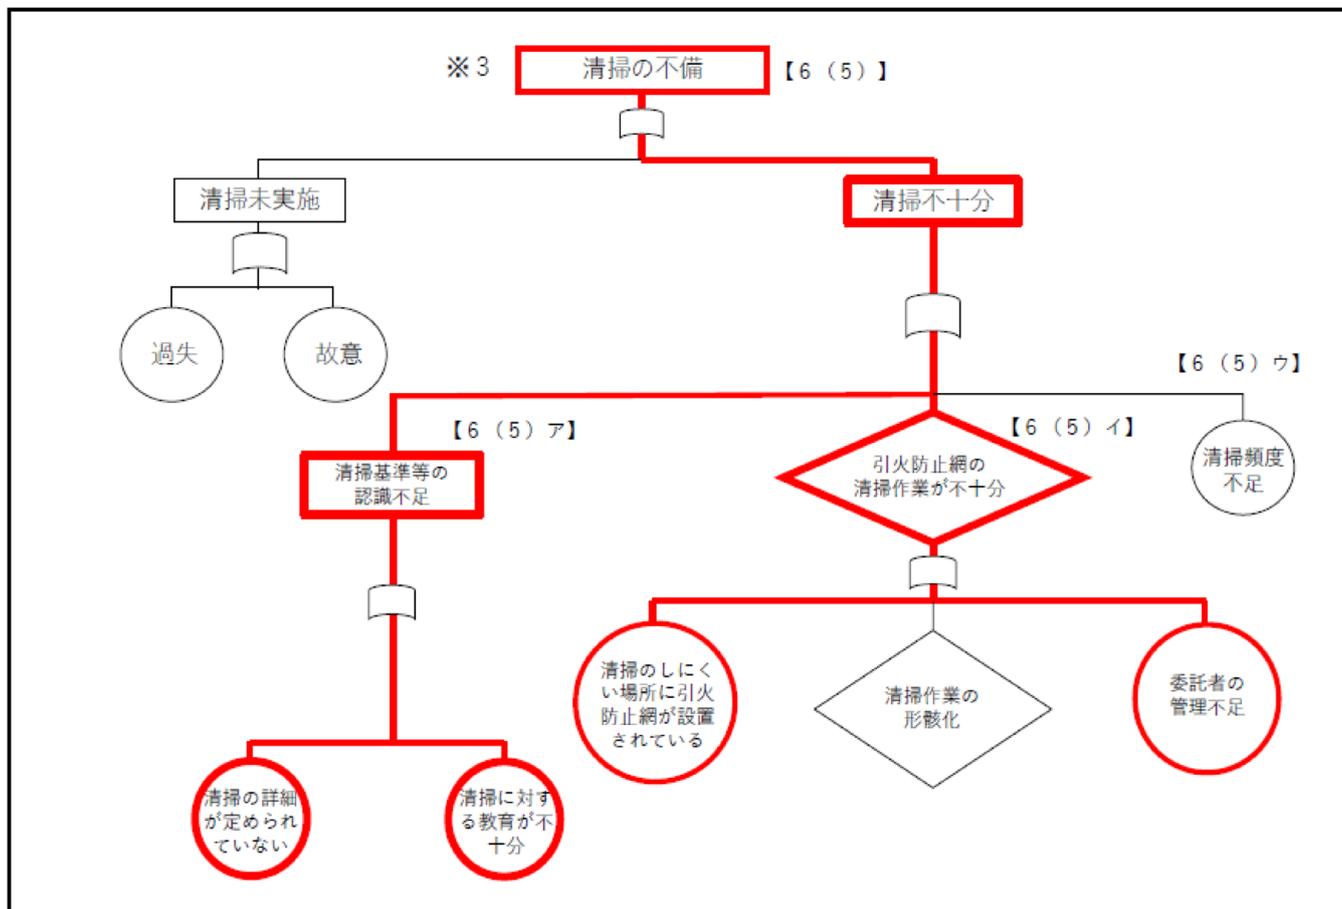
図6 FT④

点検結果報告書やヒアリング結果より、引火防止網の清掃は実施されていることから、清掃未実施が引火防止網の閉塞の原因ではないと認められる。一方、清掃不十分が引火防止網の閉塞の原因の一つと考えられることから、さらに詳細を考察する(図6参照)。

6(4)アと同様に、清掃の詳細(清掃後の詰まり状況の判定基準等)が定められておらず、判定が属人的になっていたと認められる。また、清掃の詳細が定められていないため、教育の対象が存在しない。よって、清掃基準等の認識が不足していた可能性が考えられる。

6(4)イと同様に、引火防止網の清掃作業が不十分であったと推定される。
