## 落雷による火災事故～危険物配管のフランジ部から出火～

倉敷市消防局 危険物保安課 阿部 翔太

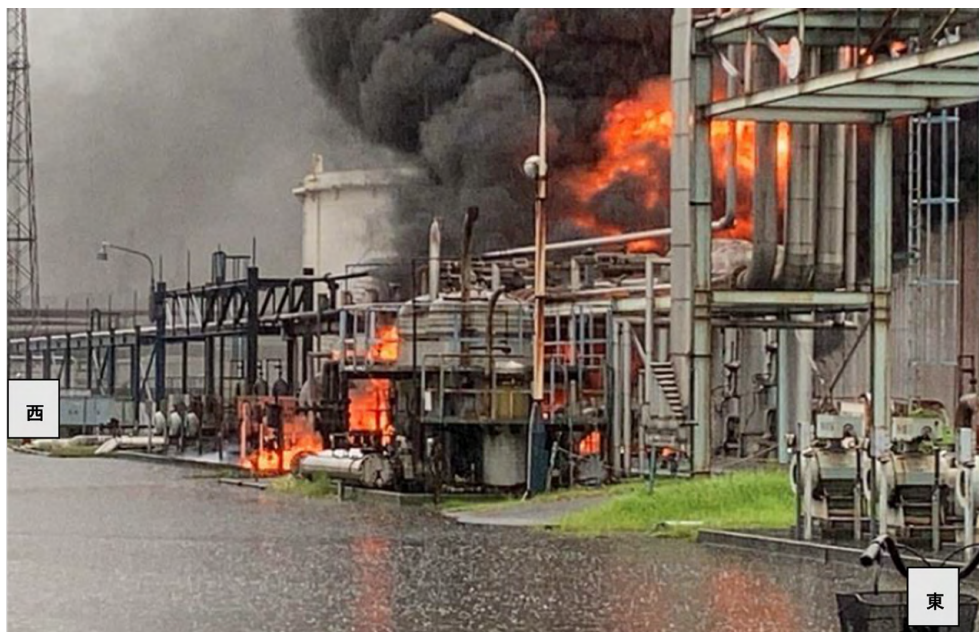
【撮影日時:8月23日 12時29分ごろ】

落雷により屋外タンク貯蔵所付属の配管フランジ部から重油が漏洩し、火災が発生、周辺のポンプ、配管及びラック等に延焼拡大したもの。

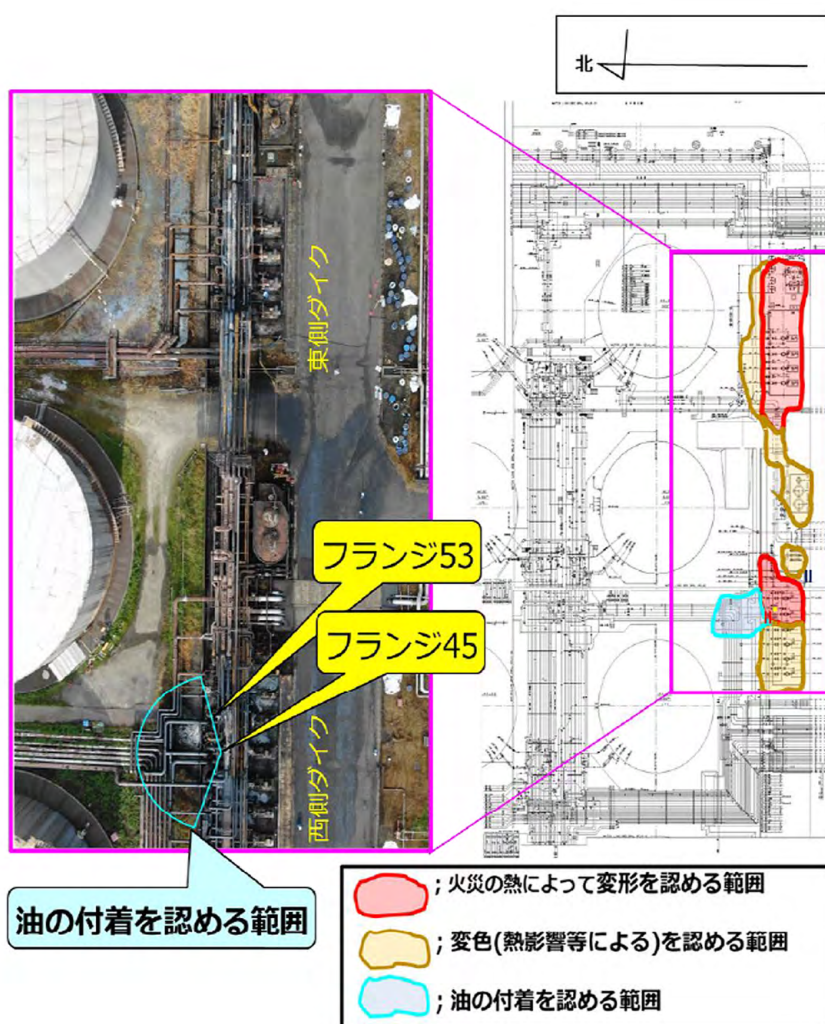
屋外タンク貯蔵所の南側のラック上に8油種7系統の配管があり、今回の検証をする中で、各フランジ部に番号を振り分けた。その中でも、落雷があったフランジ部付近の番号がフランジ45及び53になる。

火災の直接原因と延焼拡大要因について、フランジ53に落雷があり出火した。フランジ45の北側にある配管等に油の付着が認められたため、その部分の油を調べたところ、フランジ45の内部流体と一致したことから、熱影響を受けたフランジ45を含む周辺の複数のフランジ部からも危険物が漏洩し、火災が延焼したと推測する。

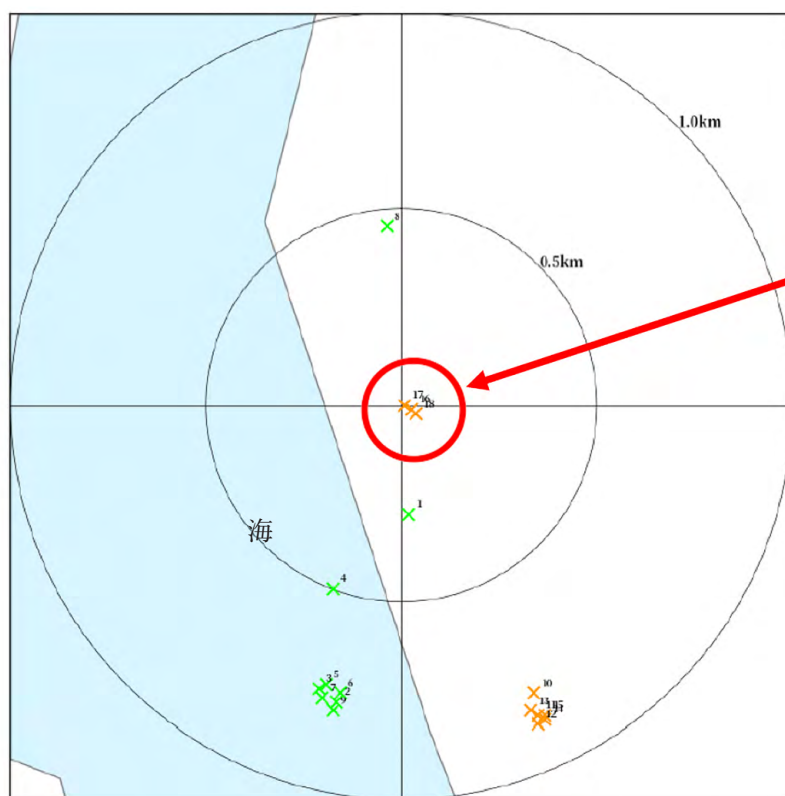
【×が落雷箇所】

発災場所付近に  
連続して落雷が  
あった

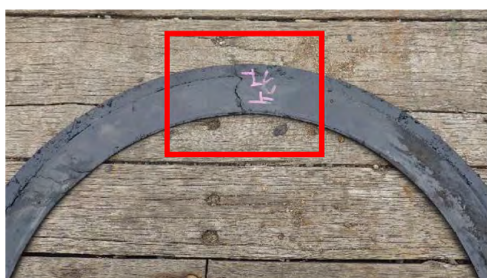
焼損した配管の各フランジを開放して調査したところ、「5 火災の影響範囲」の写真に示すフランジ45及び53のガスケットに損傷があった。フランジ45のガスケットには上部に切れ目があり、フランジ53のガスケットには上部に欠損部位があることを確認した。さらに詳細調査で、フランジ45、53とも締め付け不良はなく、ガスケットの損傷の原因は何らかの外力が作用したものであった。

フランジ45：上部に切れ目あり

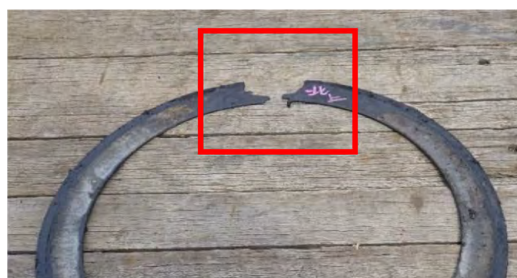
フランジ53：上部に欠損あり

今回の調査検証結果をまとめると、ドライブレコーダーの記録及び落雷データの解析結果、ガスケットの損傷状況、漏洩油の飛散状況などからフランジ53に落雷があり火災が発生した。そして、直下のポンプダイク内へ延焼し、フランジ45から飛散した油が冠水した道路上に油膜となって延焼経路を形成し、複数箇所のフランジ部から危険物が流出したことによって、延焼拡大したものと推測した。

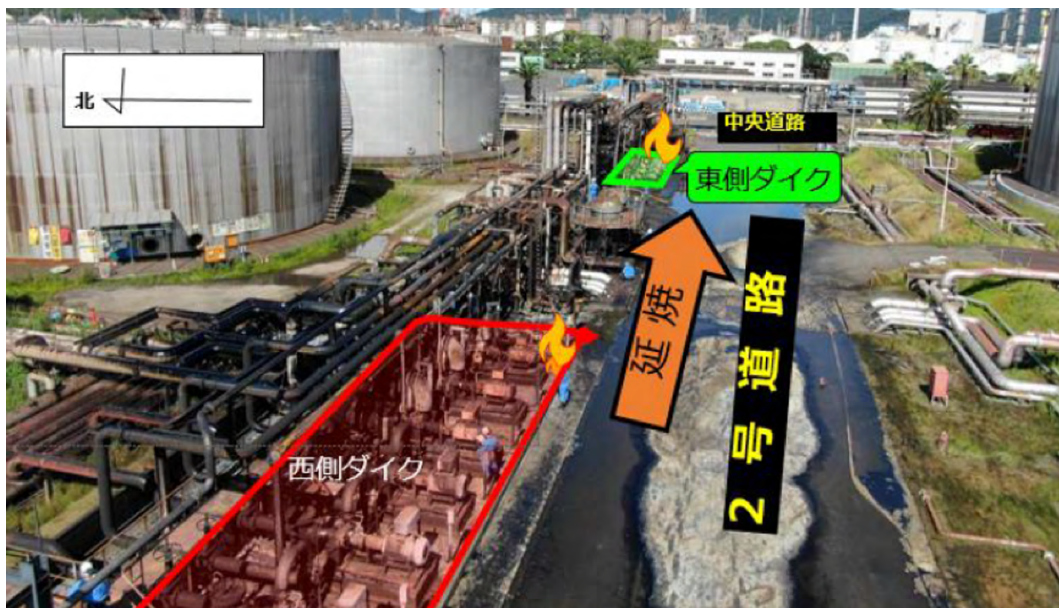
そのシナリオは、防災活動のため、発災部とタンクとの縁切り措置として上流側と下流側の直近のバルブを閉止した結果、配管内に液封部ができた。そのため、火災の輻射熱で配管内に設計圧力を超える内圧上昇が発生、フランジ45から重油が噴出し、発災前後の豪雨により冠水していた2号道路の雨水上に油膜となって広がり、東方向へと延焼していった。発災中の風向きは、絶えず変化していたが初期段階は西からの風が吹いており、油膜が西側から東側へ流れたと考える。

さらに、液封状態となった複数系統の配管フランジが次々と破損し、複数箇所危険物が漏洩したことにより延焼拡大を加速させ、東側ポンプダイク内へと延焼拡大したとの結論に至った。
