## 少量危険物貯蔵取扱所から出火した自然発火における 発火源及び着火物の調査

さいたま市消防局北消防署消防1課 高垣 克樹

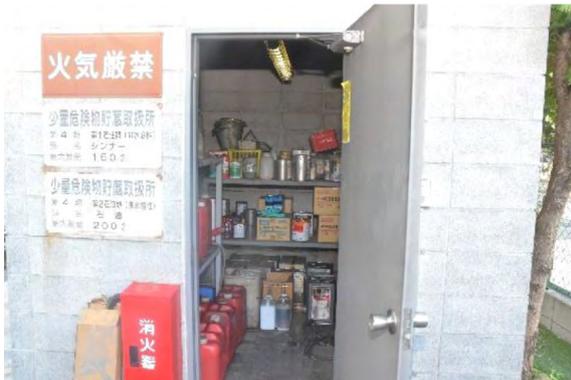
現場見分及び防犯カメラ映像の見分、関係者の供述を考察した結果、電気関係及び放火による出火は否定され、少危庫にある危険物から出火した可能性が極めて高いことが考えられた（写真1）。

写真1 少危庫の状況

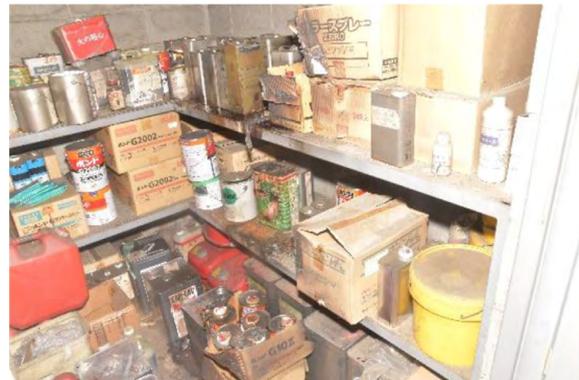
出火箇所である少危庫の焼損状況から出火点を導き出すことができたが、出火点にある物品から発火源及び着火物の特定に苦慮した（写真2）。

写真2 少危庫内の状況

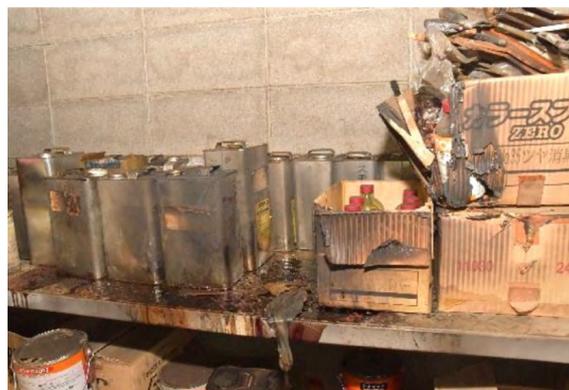
写真3 出火点の状況

現場見分及び防犯カメラの映像見分、関係者の供述を踏まえ、実験を行い検証した結果、出火原因は、何らかの要因によりパーメックN、スチロールレジンF型とコバルトNが混合し、付近にあったウェスに着火、または、パーメックN、スチロールレジンF型とコバルトNの混合液が染み付いたウェスが時間の経過とともに蓄熱し、出火したものと推定した。

本火災では、少危庫内に第4類及び第5類の危険物が混在していたため、パーメックN、スチロールレジンF型とコバルトNの混合液から出火した可能性が高いことから、類別の違う危険物の混在の禁止を促した。

パーメックN、スチロールレジンF型とコバルトNの混合液が染み付いた使用済のウェスから出火した可能性が高いことから、使用後の危険物及び可燃物の適切な処理を促した。

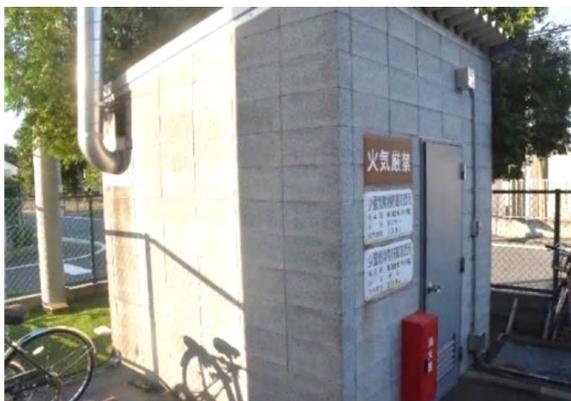
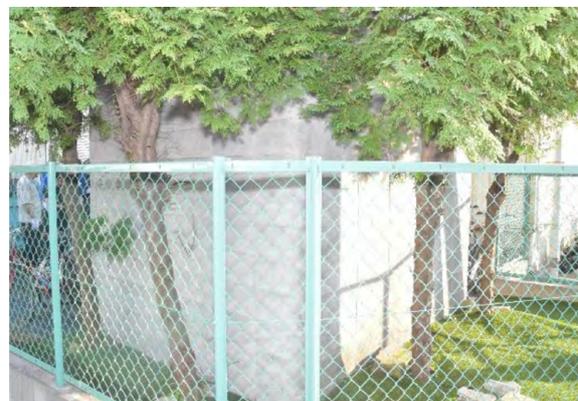
建物外観に焼損はなく、少危庫の北側及び東側は金網フェンスで囲われているのが認められる(写真4及び写真5)。

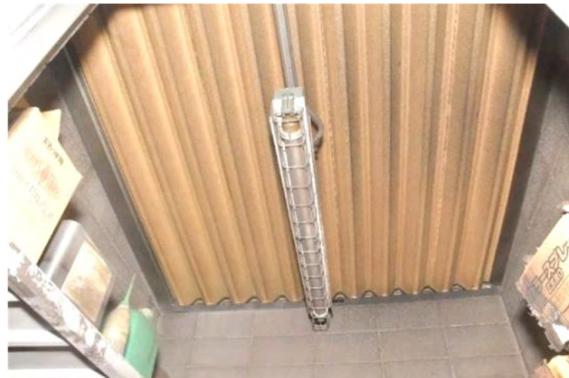
天井面に焼損はなく、ケーブルグラウンド(EX16BR)、フレキシブルフィッチング(M型EXW116M)及び防爆型蛍光灯(BS41G-100)に焼損及び破損は認められない(写真6)。

写真6 天井面の状況

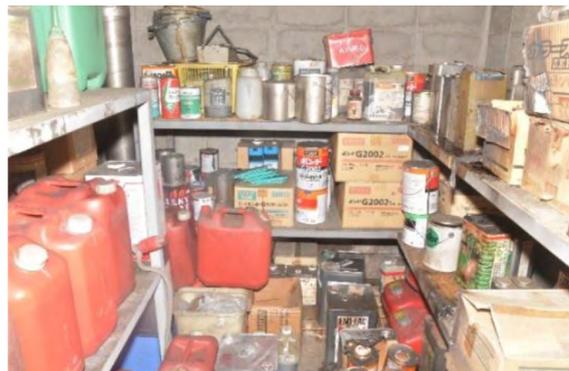
各内壁に焼損はなく、東側にある金属製ラック(以下、「東側金属製ラック」という。)の天板上にある収容物が焼損しているのが認められる(写真7)。

写真7 内壁及び収容物の状況

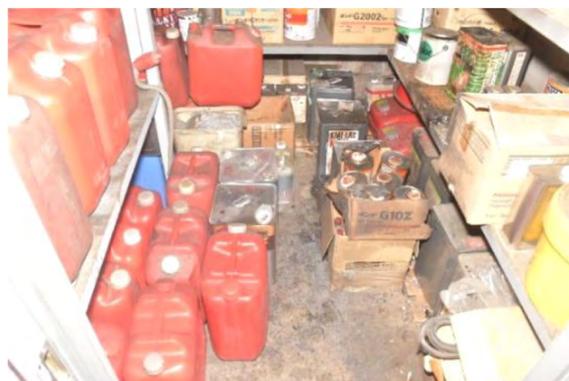
床面に焼損はなく、床面は東側の一部が煤けているのが認められる(写真8)。

写真8 床面及び収容物の状況

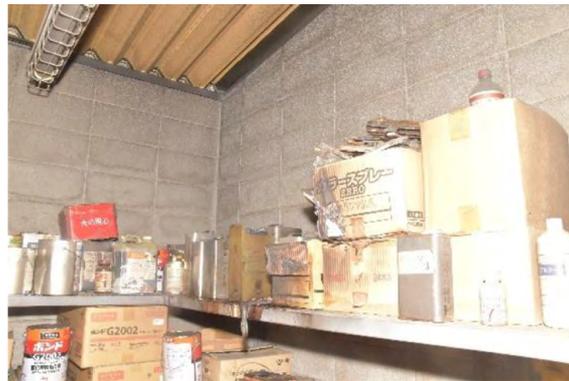
東側金属製ラックの天板上に、パーメックN、スチロールレジンF型及びコバルトNと3種類の危険物があり、同危険物の他に段ボール、ウェス及び刷毛等が焼損しているのが認められる(写真9)。

写真9 東側金属製ラックの状況

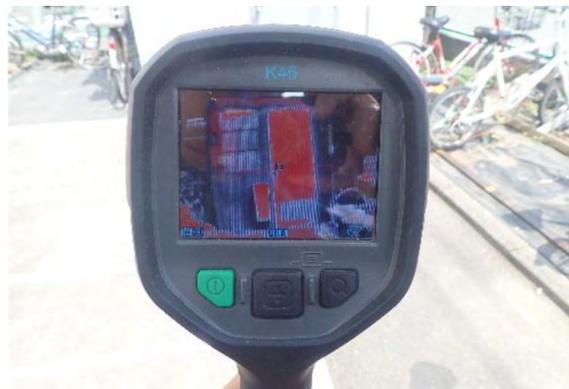
少危庫内の温度を熱画像直視装置K45 (FLIR)で測定した結果、最高温度62℃を記録した(写真10)。

写真10 熱画像直視装置による温度測定状況

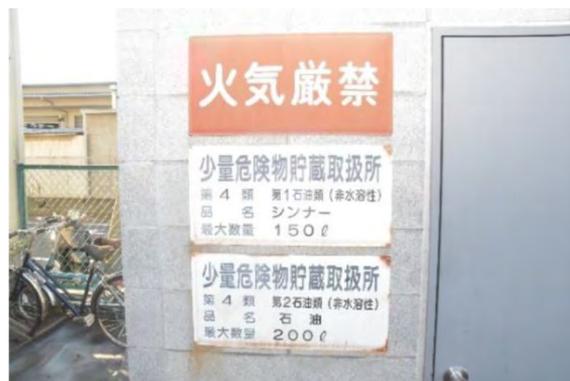
少危庫の掲示板は「火気厳禁」と標記され、上の標識・掲示板は「少量危険物貯蔵取扱所、第4類 第1石油類(非水溶性)、品名 シンナー、最大数量 150L」、下の標識・掲示板は「少量危険物貯蔵取扱所、第4類 第2石油類(非水溶性)、品名 石油、最大数量 200L」と標記され、下の標識・掲示板の品名に記載されている石油以外、「少量危険物の貯蔵届出書」と相違はない(写真13)。

写真13 少危庫の標識・掲示板の状況

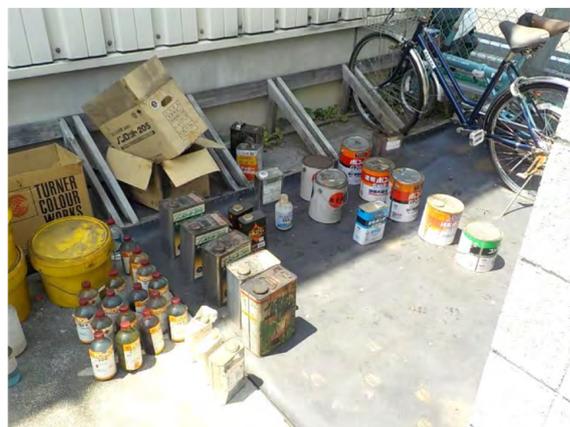
危険物の見分に際し、危険物の在庫数、在庫容量及び倍数は、現場見分時に、確認できたもので算出した(写真14)。

写真14 少危庫の危険物を屋外に展開した状況

上記4点の危険物を含め、計24点の危険物の在庫数及び在庫容量を調査し、在庫倍数の合計は「1.064533倍」と、一日最大取扱数量の「0.95倍」を超えていたため、事業所の管理者に即時是正を促し、改善した。

火災調査及び立入査察時、事業所に危険物を管理するリストがなく、危険物の在庫数及び在庫容量が適正に管理されていないことで、一日最大取扱数量の倍数を超えていたため、在庫一覧表を作成し、在庫数及び在庫容量を適正な管理を促した。

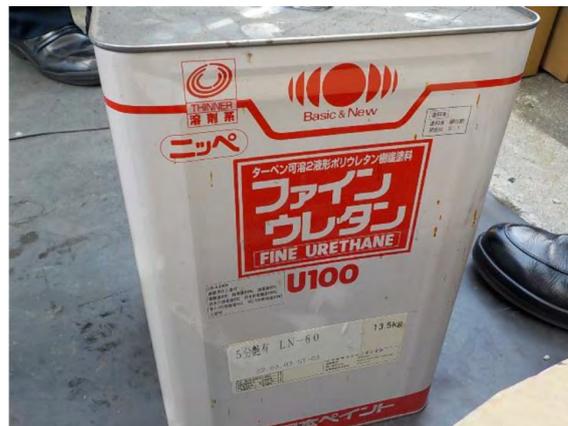
ファインウレタンは、危険物第4類 第2石油類(非水溶性)、内容量13.5kgの一斗缶が1缶あり、小計13.5kg、倍数は0.0135倍で算出した(写真15)。

写真15 ファインウレタンの状況

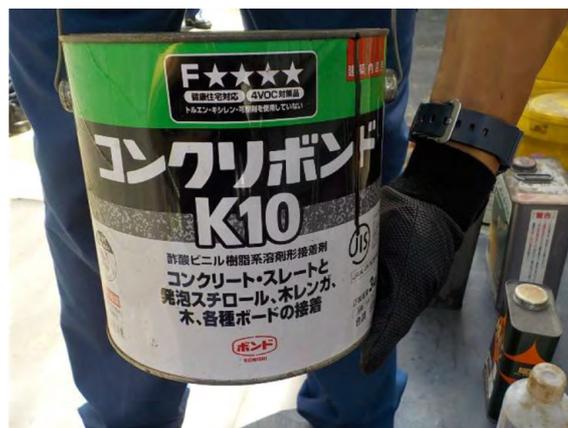
コンクリボンD K10は、危険物第2類 引火性固体、内容量3kgの一斗缶が1缶あり、小計3.0kg、倍数は0.003倍で算出した(写真16)。

写真16 コンクリボンD K10の状況

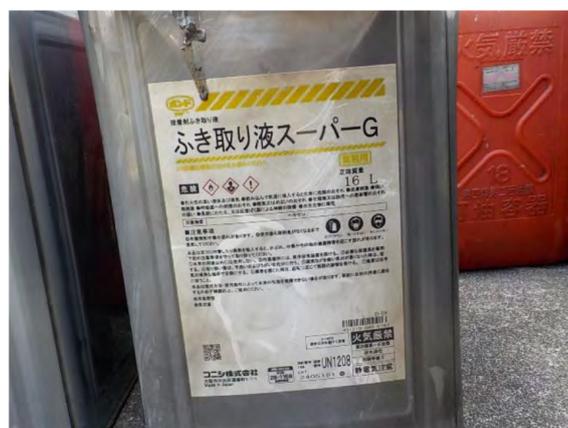
ふき取り液スーパーGは、危険物第4類 第1石油類(非水溶性)、内容量16Lの一斗缶が1缶あり、小計16L、倍数は0.08倍で算出した(写真17)。

写真17 ふき取り液スーパーGの状況

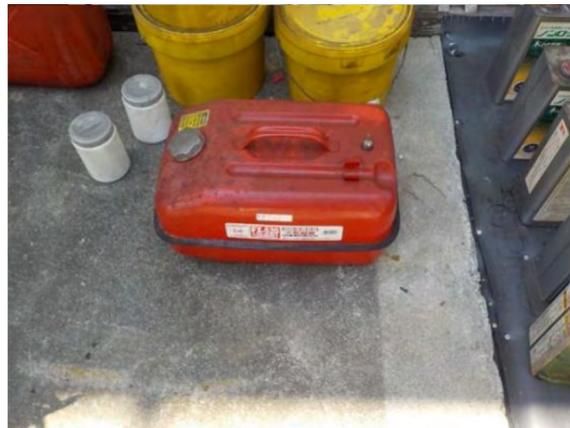
ガソリンは、危険物第4類 第1石油類(非水溶性)、内容量20Lの携行缶が1缶あり、小計20L、倍数は0.1倍で算出した(写真18)。

写真18 ガソリンの携行缶の状況

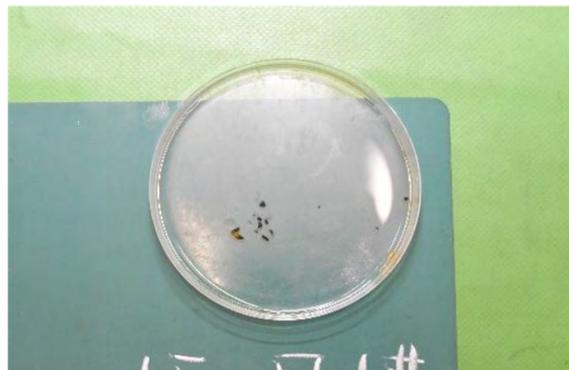
実験No.1で各溶液は、定温乾燥機の庫内温度以上に昇温することはなく、発煙及び発火は確認できなかった(写真25)。

写真25 実験No.1-1 パーメックNの状況

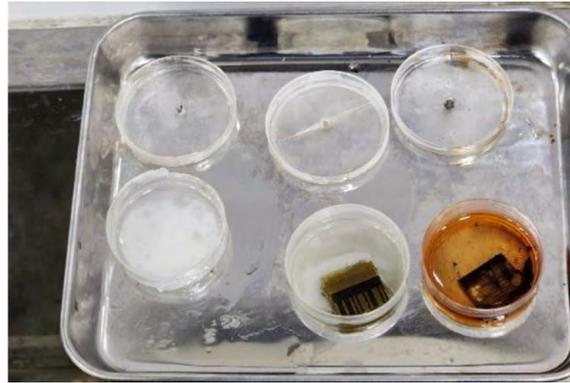
実験No.2で混合液は、定温乾燥機の庫内温度以上に昇温することはなく、発煙及び発火は確認できなかった。さらに、可燃物無し及び段ボール片の混合液は粘質化し、白濁に変色したが、アルミ片の混合液に粘質化はなく、茶色く変色したのが確認できた(写真26)。

写真26 実験No.2の状況

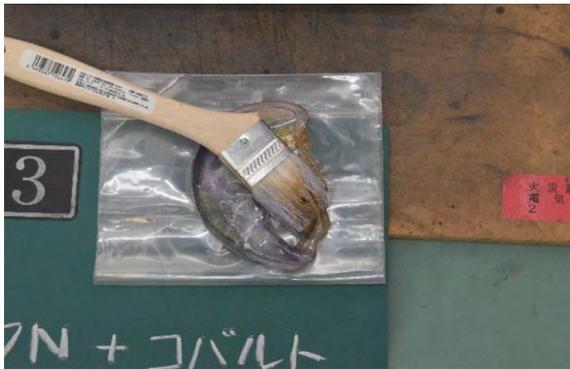
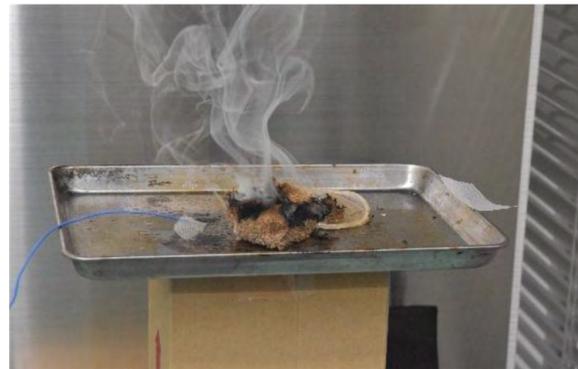
実験No.3で混合液は、全ての実験で発煙が確認でき、内容物が発火(無炎燃焼)に至ったものは、実験No.3-2 紙(キムワイプ)及び実験No.3-4 ウェス(綿)の2種類であった。データログによる温度測定の結果、実験No.3は、全ての実験で300℃前後まで上昇した(写真27及び写真28)

写真27 実験No.3-3刷毛の状況

写真28 実験No.3-4ウェス(綿)の状況
