## 令和7年度KHK審査タンクの補修概要

タンク審査部

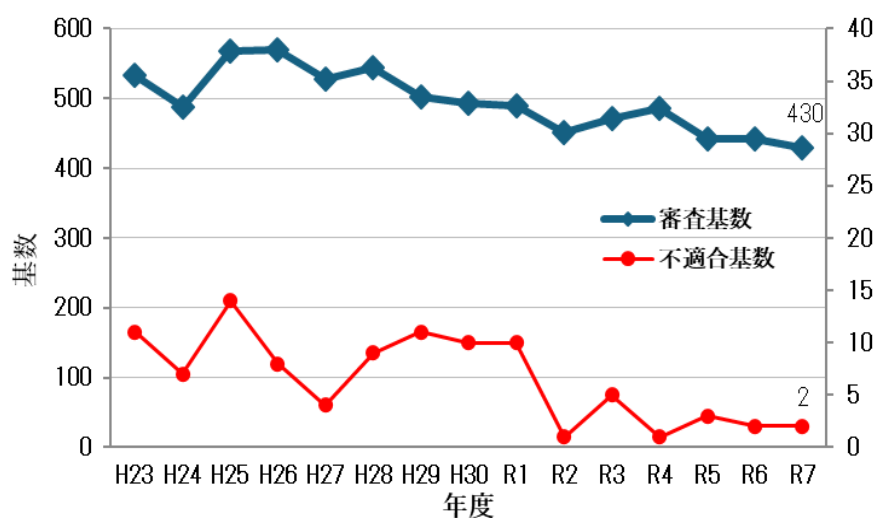
図3-1 審査基数と不適合基数の推移

令和7年度に実施した430基の現地審査においては、不適合事例が2基に確認されました。不適合事例の内容について表3-1に示すとともに、過去15年における審査タンクの基数と不適合基数の推移について、図3-1に示します。
