3D スキャナーによるタンク側板の外観検査について

出光エンジニアリング株式会社

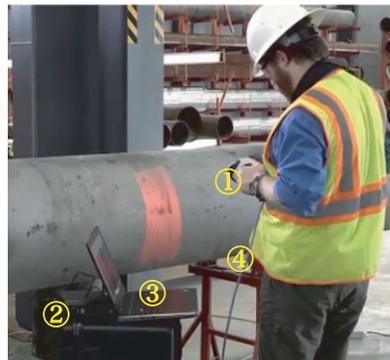
図1 計測システム3DSL-Rhino-02

図1に計測システム3DSL-Rhino-02(セイコーウェブ社)を示す。このように計測装置とバッテリー及び解析パソコンの3点セットで現場での計測を可能にしている。

- ① 計測装置
- ② 計測装置のバッテリー
- ③ 解析パソコン
- ④ システムケーブル

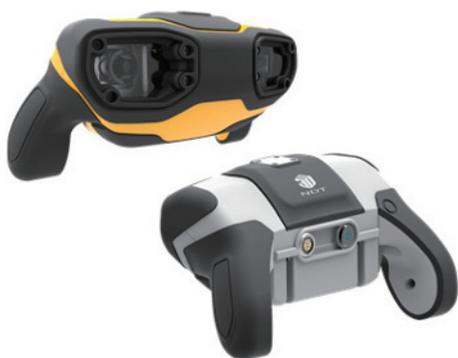
図2 計測器3DSL-Rhino-02外観

表1に計測装置の仕様と図2に計測器外観を示す。計測器はゲーム機の感覚で両手でハンドルを掴み、減肉箇所を撮影することができる。

重量は1.7kgと軽量で操作性は良好。防塵・防水機能もある。また、電力も6時間連続動作できるので、フル充電させておけば現場での支障もない。

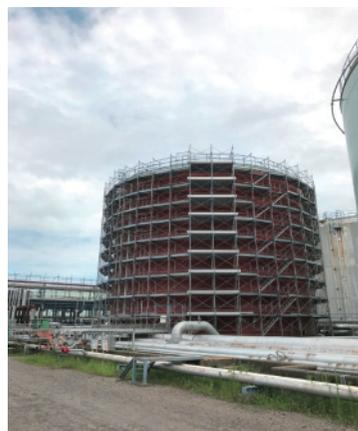
図3 タンク外観

図3に今回検査対象タンクの外観を示す。容量5,000klの保温タンク(内径20.7m)で、保温材を撤去し、外観目視点検および塗装のための足場が組まれている。このタンクの日視検査結果、側板の一部に外面減肉腐食が認められたので、本3Dスキャナーを用いて計測を行った。

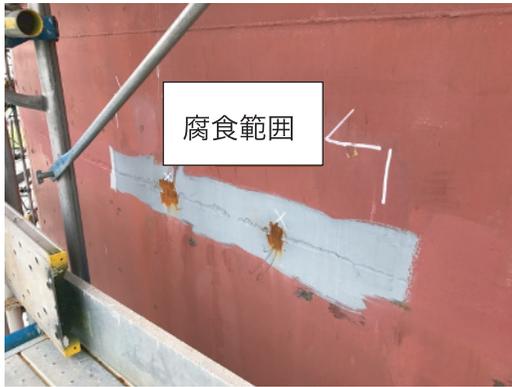
図4 腐食外観

図4は目視検査で側板の腐食が認められた箇所を示す。2箇所の「×」印は板厚計測結果、板厚3.2mm未滿が認められた箇所で、既に補修は完了していた。

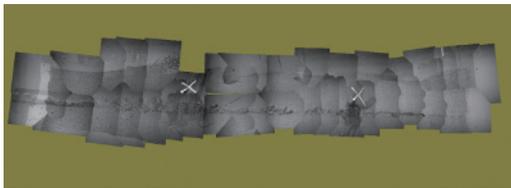
図5 3次元スキャン結果 (テクスチャーオン)
(長さは約1800mm、幅は約300mm)

図5は3Dスキャナーでの3次元スキャン結果(テクスチャーオン)を示す。

今回のスキャンは、長さは約1800mm、幅は約300mmほどの計測範囲広さを、ワンショットのスキャンで40枚程を合成した。計測装置は外部モーショントラッキング装置と同期する機

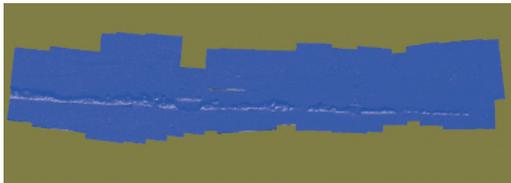
図6 3次元スキャン結果 (テクスチャーオフ)

図6は図5のテクスチャ-写真をオフにした表示を示す。凹凸が明確に表示されている。

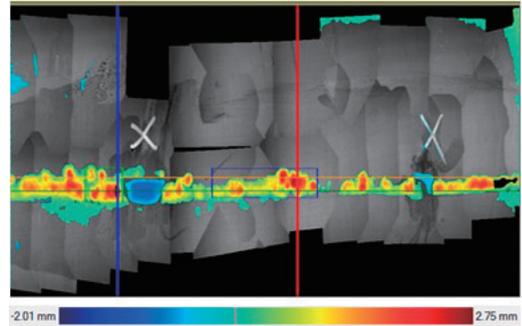
図7 減肉カラーマップ

図7は減肉状況を示したカラーマップを示す。

ここで、赤は減肉深さ(凹)を示し、青は凸状況を示していて、減肉部全体の腐食状況が把握できる。2か所の「×」印は、補修しているので、青色となっている。

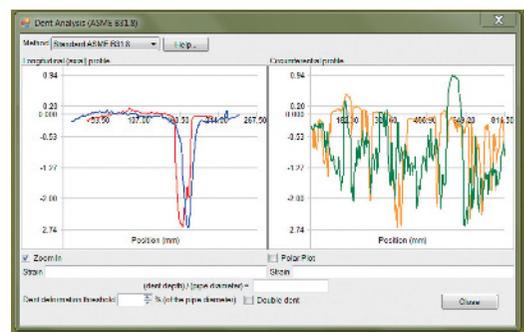
図8 減肉の定量評価線図

図8は減肉状況を定量的に示した線図を示す。

ここで、左側の赤線と青線は、図7で垂直に引いた赤線と青線の位置での定量的な断面変化を示している。右側の緑線と橙線は、図7の腐食領域に水平に引いた緑線と橙線位置での定量的な断面変化を示している。この様に、腐食状況が定量的に表示されるのは魅力的だ。
