コーティング上からの溶接線検査に係る検討委員会

報告書

令和4年3月

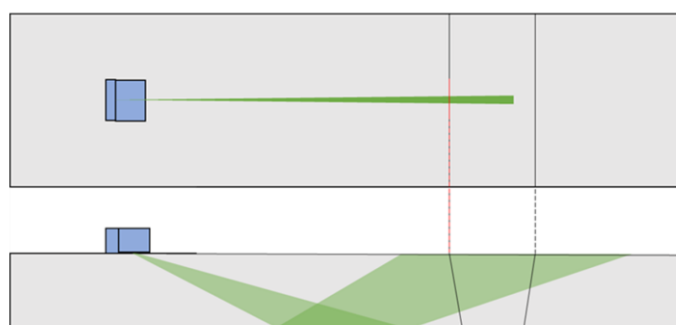
図2 本検討の超音波の発信方向のイメージ図

平成30年度までの検討では、PAの超音波の発信方向は、表面きずに加え内部きずについても検出感度を持たせるため、図2の様に板厚方向に対して扇状に発信する方式を採用している。本検討も課題の前提条件と合わせるために過去の検討と同様の発信方式とした。

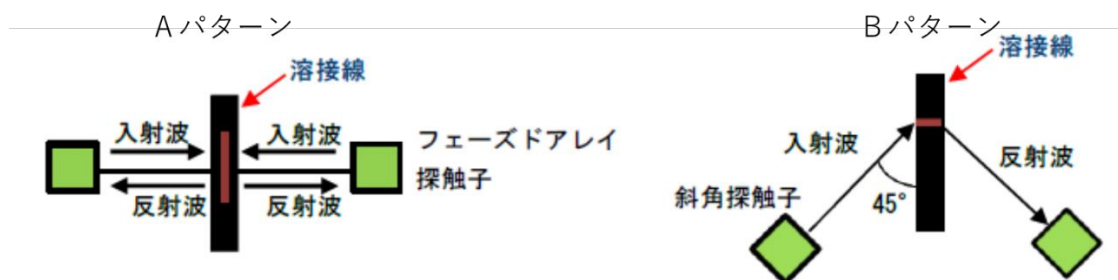
図3 探傷パターン(探触子配置及び発受信のパターン)

平成23年度までは主に溶接線方向のきずを対象とし、突合せ溶接線に対して直交する様に探触子を配置したAパターン(図3)での各種きずの検出性を確認しており、長さ6mm、深さ3mmのノッチきず、開口長さ4mm以下の表面きずが検出可能であることを確認している。また、ガラスフレークコーティングによる超音波の減衰に対する補正感度を確認した上で、ガラスフレークコーティングを有する実タンクで実証試験を実施している。

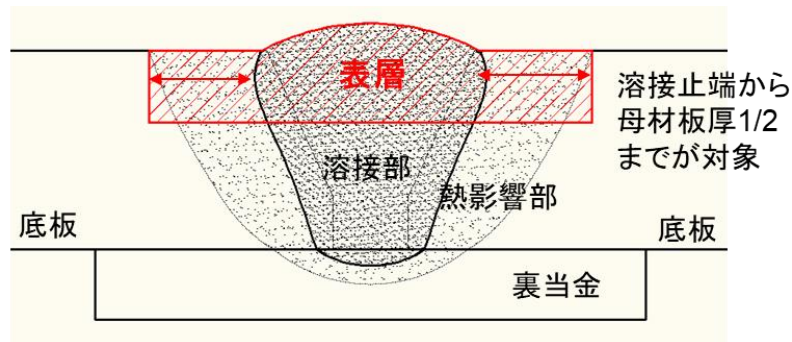
図 7 PA探傷の対象範囲

水平方向の検査対象範囲は図 7 の通り、現行の溶接部検査の範囲と同様とし、熱影響部を含む溶接部とする。熱影響部は溶接止端から母材板厚の 1/2 の距離までとする。

溶接線幅（溶接最終層のビード幅）については、実タンクでは 22mm 程度であったため、安全側の評価として 25mm とした。よって、水平方向の対象範囲は熱影響部を含めて溶接線片側 18.5mm、両側で 37mm とする。

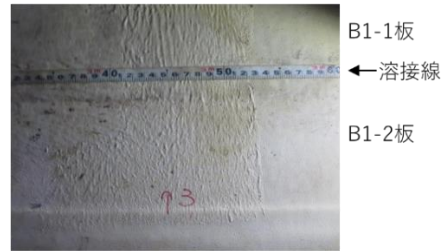
図 81 コーティング凹凸部の影響（エコー高さ、外観、板厚、塗膜厚さ）

外観からはコーティング表面とウェッジの接触性が悪化し、エコーの低下が予想されたが、図 81 の通り、エコーの増減が確認された。

位置	板厚[mm]	膜厚[μm]
入射点 (Y=64mm)	11.8	622
入射点から 32mm	11.8	625
溶接線止端	11.8	622

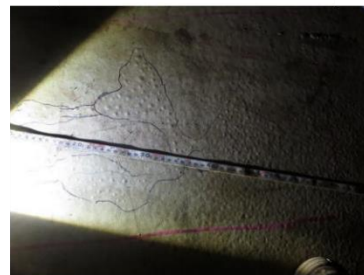
図 82 コーティングの膨れの影響（エコー高さ、外観、板厚、塗膜厚さ）

図 82 の通り、全体的にエコーが低く、明瞭な膨れ箇所ではエコーの低下が確認された。

全体的にエコーが低く、膨れ箇所ではエコーが更に低下した

膨れ部：板厚 測定不可、膜厚850μm

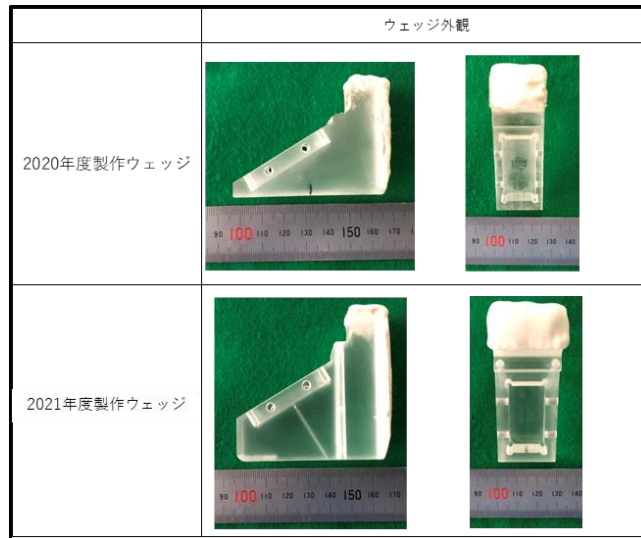
図 99 製作したウェッジ

ノイズの主要因であるウェッジ内エコーが発生するAパターンにおけるSN比を(1)の結果において検証した。感度補正量が最も大きい塗膜厚さ2mmのガラスフレイクコーティングにおけるSN比は4.1であり、探傷可能であることが確認されたが、余裕代が小さいため、令和3年度にウェッジを改良した(図99)。その結果、SN比は6.1となり改善された。

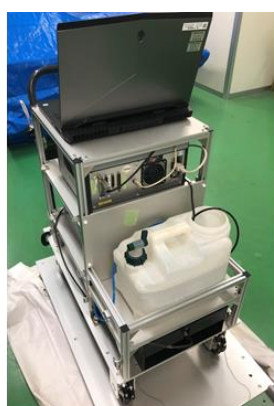
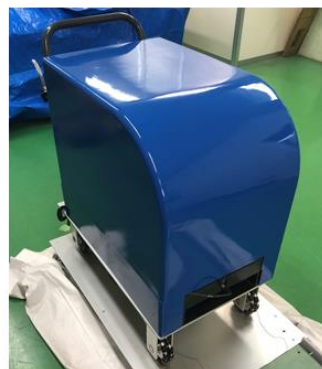
図 105 自探傷装置外観

探傷性能の試験結果と平成30年度までに示された自動探傷装置の改善案を考慮し、既存の試作機を一部改造し、より実用機に近い改良型自動探傷装置を製作した。図102～図106に主な変更点、全体図、製作された探傷装置、プローブホルダを示した。詳細については、添付資料8に示す。

(a) カバー無し

(b) カバー有り

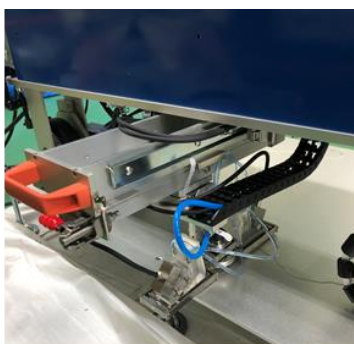
図 106 倣い軸スライダ外観

(b) スライド後

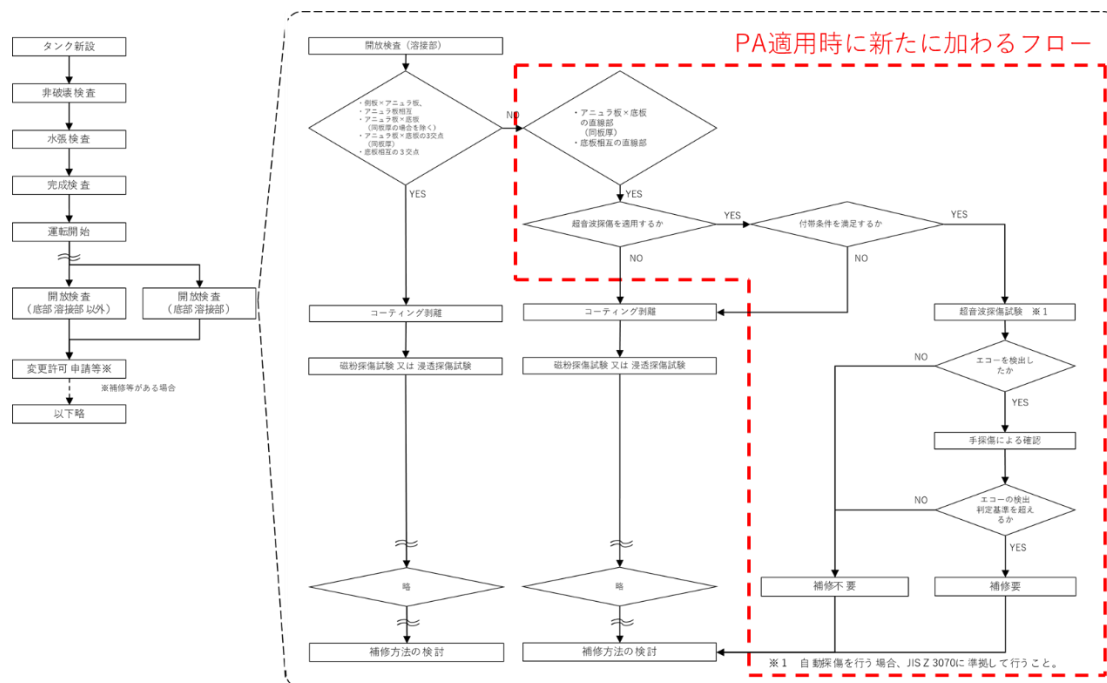
図 122 検査に係るフロー

付帯条件に合わせて、図 122 に P A 探傷の適用に関するフローを示した。
