S F二重殻タンクにかかる土圧等の影響に  
関する調査検討報告書

平成25年3月

危険物保安技術協会

検討会は、鋼製強化プラスチック製二重殻タンク（以下「S F二重殻タンク」という。）が実際に埋められた状態で、土圧が外殻F R Pに及ぼす影響について有限要素法による応力解析（以下「F E M解析」という。）を用いて分析するとともに、S F二重殻タンク鏡部に生じた特異的な割れの原因を究明することを目的とする。

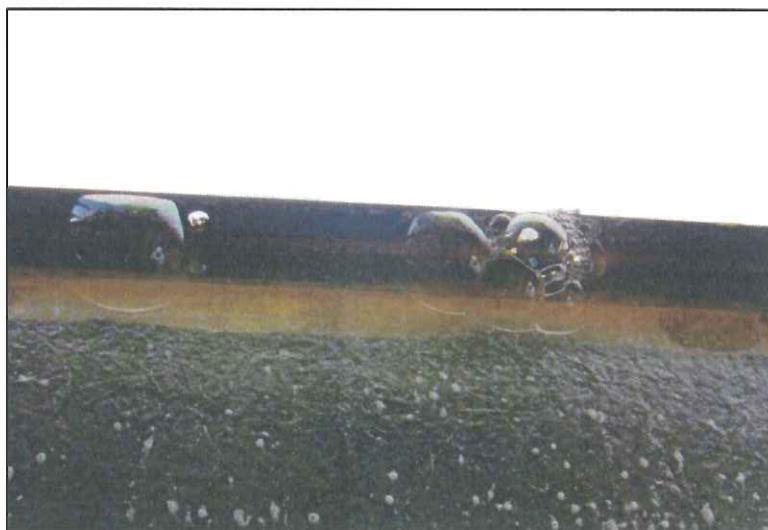
写真2. 1 プロテクタ部上部からの漏れ

破損したS F二重殻タンクの現地掘上調査の結果、4基とも破損部位は外殻FRP鏡部ではなく、密着層の幅が約50mmと極端に狭かったことにより、密着層とタンク本体との密着性が不足していたこと等によるタンクプロテクタ部上部の剥離と判明した。

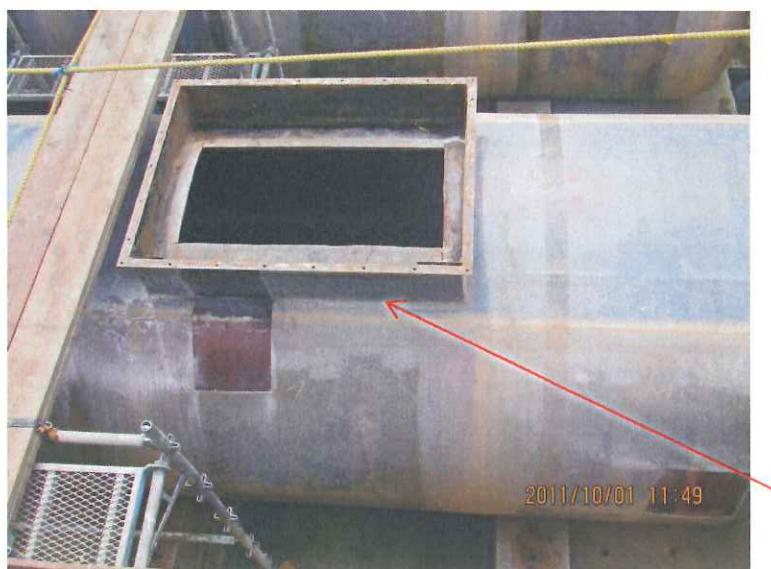
写真2. 2 タンクプロテクタの密着層

タンクプロテクタまでの  
密着層の幅は約50mm

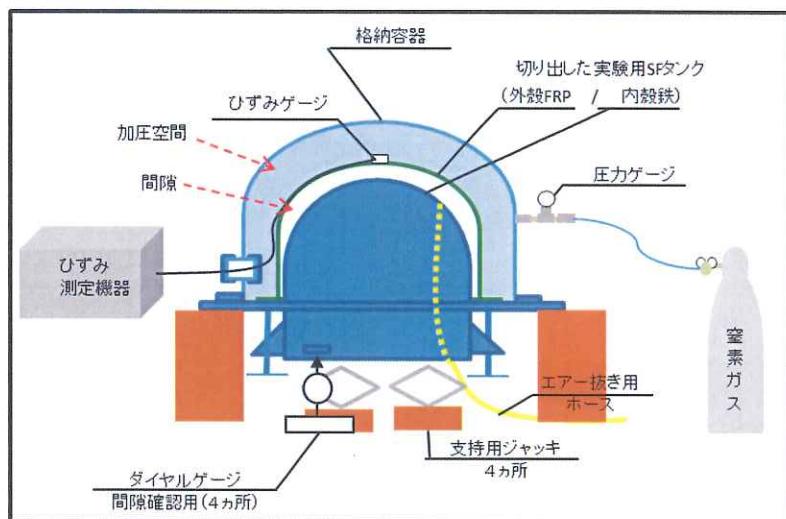
図2. 3 実験装置の概要

図2. 3の実験装置を作り、外殻F R Pが破壊に至るまで、外殻F R Pと内殻の間隙及び窒素ガスによる外圧を徐々に上げていく実証実験である。

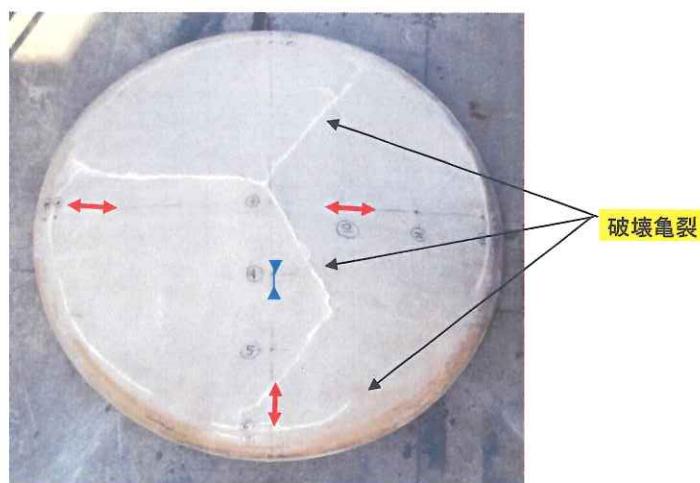
写真2. 3 外殻F R Pの破壊状況

外殻F R Pと内殻の間隙を50 mm、外圧を70 KPaとした時点で外殻F R Pは破壊に至った。(写真2. 3参照)

写真2. 3は、実験時に設置したひずみゲージ（計13個設置）のうち、特に大きなひずみ（ $6000 \mu\epsilon$ 以上）を継続して検出したひずみゲージの位置を示したもの

である。図中の矢印は引張応力を赤、圧縮応力を青としている。大きなひずみは、鏡部の中心部より放射線状に検出されており、これらゲージのうち、いずれかのゲージの近傍から、脆性破壊が起こり亀裂に至ったものと推定される。

これらのことから、外殻FRPが外側から受ける応力としては、鏡部外縁部（いわゆる「ふち」の部分）が最も大きく、それが中心部へと伝わり亀裂に至ったものと推定され、その結果は、写真2. 3に示した実際のSF二重殻タンクの鏡部での実験結果とも整合している。

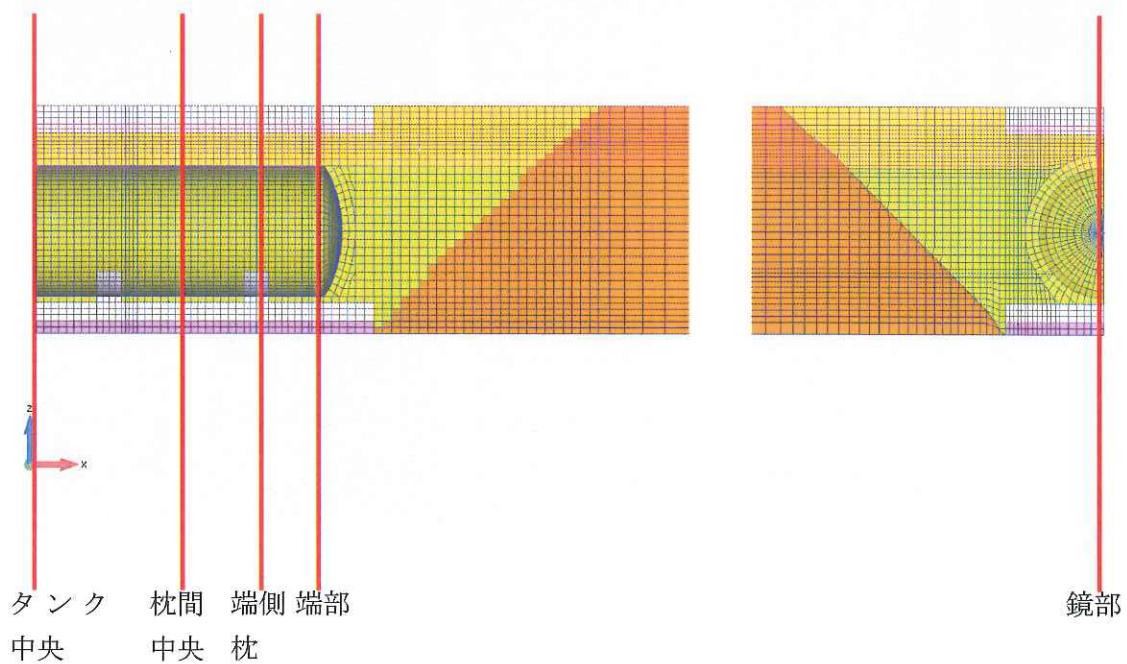
図3.9 タンク表面方向応力表示位置

解析結果を以下に示す。図3.9にタンク表面法線方向の応力値グラフの表示位置を示す。

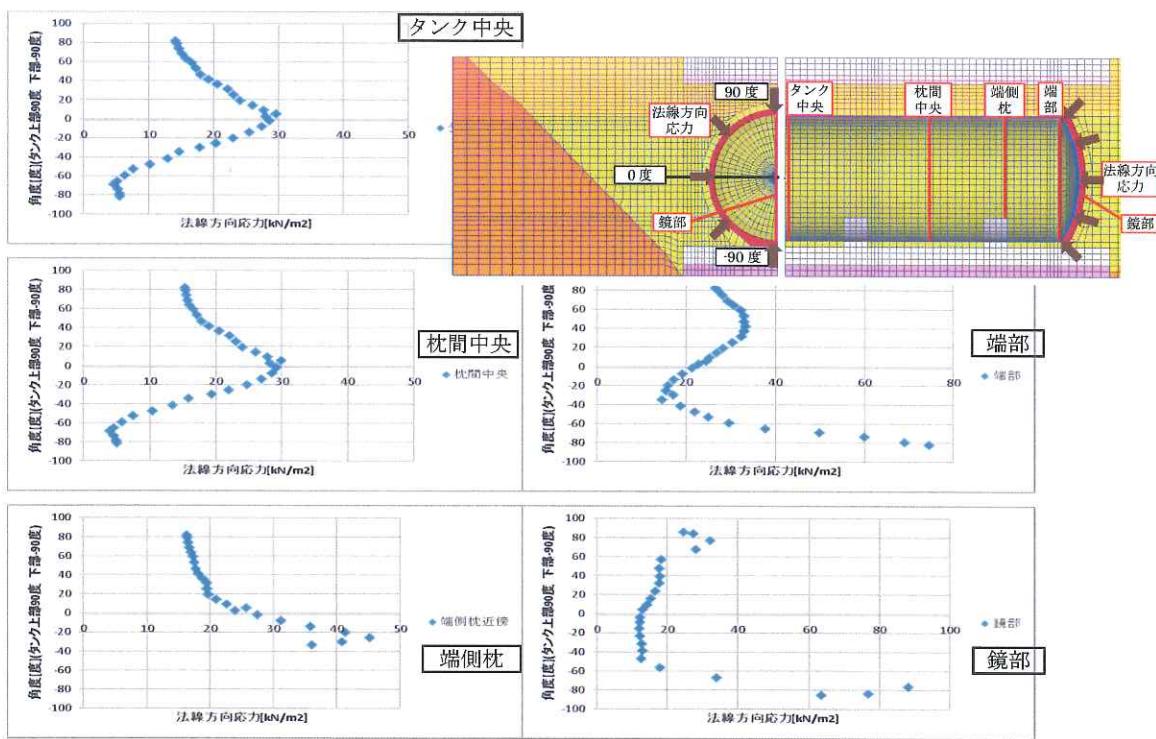
図3.18 法線方向にかかる応力値（コンクリート枕工法）

3次元FEM解析で得られた結果から、タンク周辺のメッシュの応力度 ( $\sigma_x$ 、 $\sigma_y$ 、 $\sigma_z$ ) から、タンク外面の代表的な部分にかかる法線方向の応力値 (圧縮が正の値) の結果を図3. 18 及び図3. 19 に示す。

- ・タンク中央～枕付近では、タンク中心高さで最も大きく、中心より下側になると小さくなっている。これはコンクリート枕で支えているため、下側で地盤に応力が発生しないためと考えられる。
- ・鏡部との境界にある端部では胴側と分布が異なり、ピークはタンク上面側に移動し下面付近でも大きくなっている。これは鏡部で土圧を支えているため鏡部下端で応力が大きくなり、その影響で周辺応力が大きくなっているからと考えられる。
- ・鏡部では上端と下端で応力が大きく、中間位置では全体的に小さくなっている。中間で応力が小さいのは、鏡部の剛性が高く地盤の変形が少ないためと考えられる。

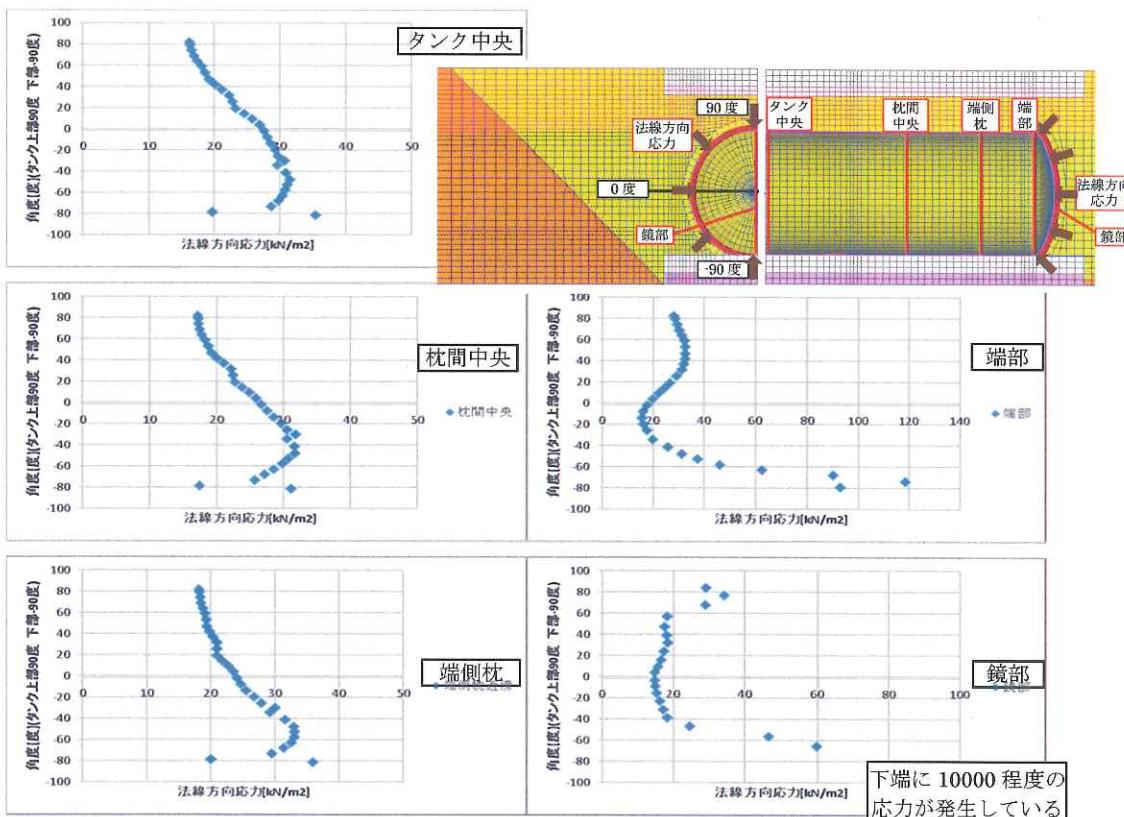
図3.19 法線方向にかかる応力値（直置き工法）

- ・タンク中央～枕では、タンク下側で最も大きくなっている。これは胴部下側で支えているためと考えられる。
- ・鏡部との境界にある端部では、コンクリート枕工法と同様な分布となっている。下側での応力値はコンクリート枕工法より大きくなっている。
- ・鏡部では、上端と下端で応力が大きく、中間位置では全体的に小さくなっている。コンクリート枕工法と同様に中間で応力が小さいのは、鏡部の剛

性が高く地盤の変形が少ないためと考えられる。

- ・鏡部下部の下端には、10,000 [kN/m<sup>2</sup>] 程度の非常に大きな応力値が発生している。これは、下端1点で荷重を支えているモデル化となっているために、その節点直下の要素に応力が集中したためと思われる。本検討では地盤を線形要素として取り扱っているために応力値が大きくなっているが、実際には地盤が塑性状態に至っていると考えられるため、応力値は大きくならないと考えられる。

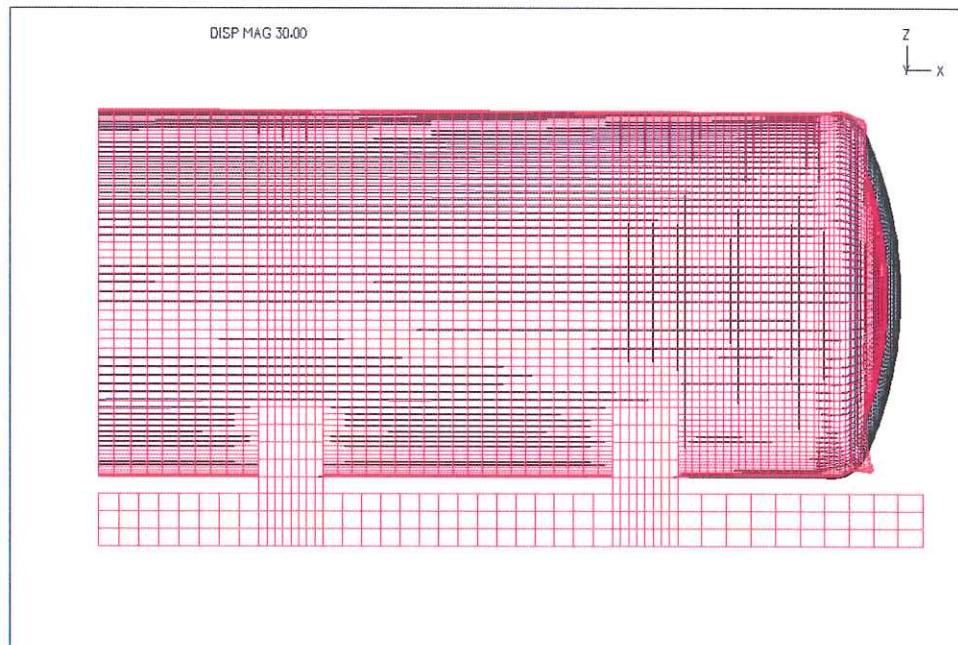
図3. 29 タンク変形 30倍 (変形後:赤線)

図3. 29及び図3. 30を見ると、タンク胴部上部にたわみが発生していることがわかる。

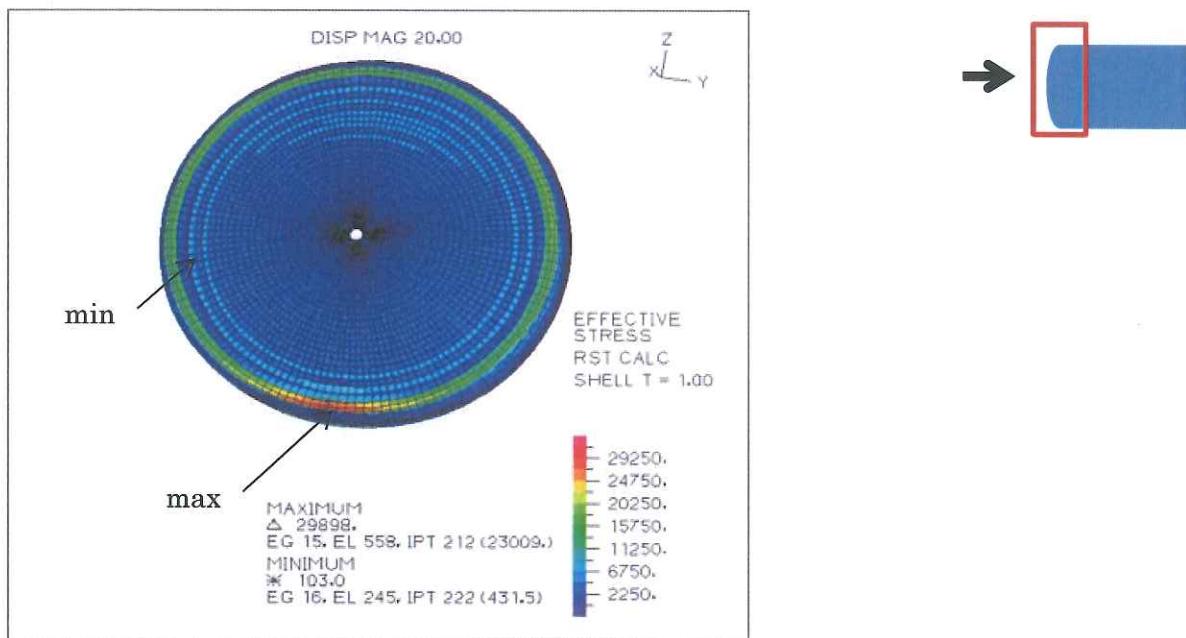
図3. 3 1 F R P 有効応力(単位[kN/m<sup>2</sup>])

図3. 3 1を見てみると、F R P下部に幅を持った応力が発生している。

この場合、応力値のmaxを考慮しても、F R P及び鋼製タンクの降伏点には達していない。

ア 直置きの場合は、鏡下部の基礎マットに接するF R P部に応力集中が起こり、最も大きな応力が発生している。図3. 37でわかるように、その値は50, 060 [kN/m<sup>2</sup>]程度で、F R Pの降伏値80, 300 [kN/m<sup>2</sup>]は超えていない。一方、コンクリート枕は鏡部F R Pの中心が土圧で押し込まれ、その縁部分が曲げで応力が大きくなる。図3. 31でわかるように、その値は30, 000 [kN/m<sup>2</sup>]程度である。

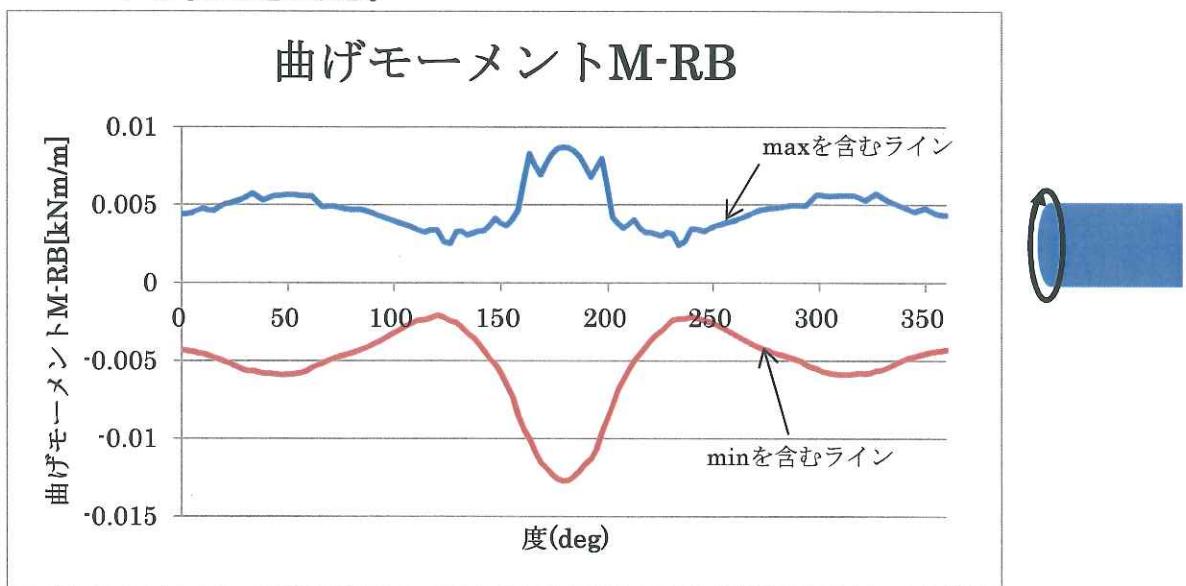
図3. 33 F R P の円周に沿った曲げモーメントM-R B (円周直交軸周り)

図3. 33及び図3. 34を見てみると、曲げモーメントは max 及び min ともタンク 180 度（タンク下部）でその絶対値が最大値を示している。グラフはなだらかな波を描いている。また、max と min がほぼ同一の箇所で生じている。したがって、この箇所で波をうつような複雑な曲げモーメントが発生しているものと思われる。

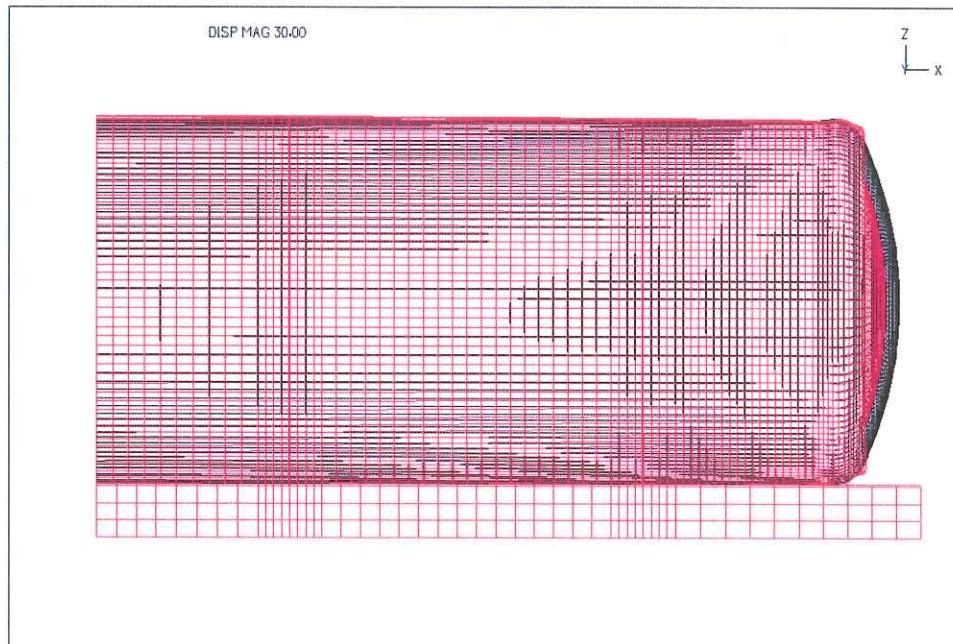
図3.35 タンク変形30倍（変形後：赤線）

図3.35及び図3.36を見ると、タンク胴部全般がたわみ、コンクリート枕工法に比べ、胴部下面の変形の度合いが大きいことがわかる。

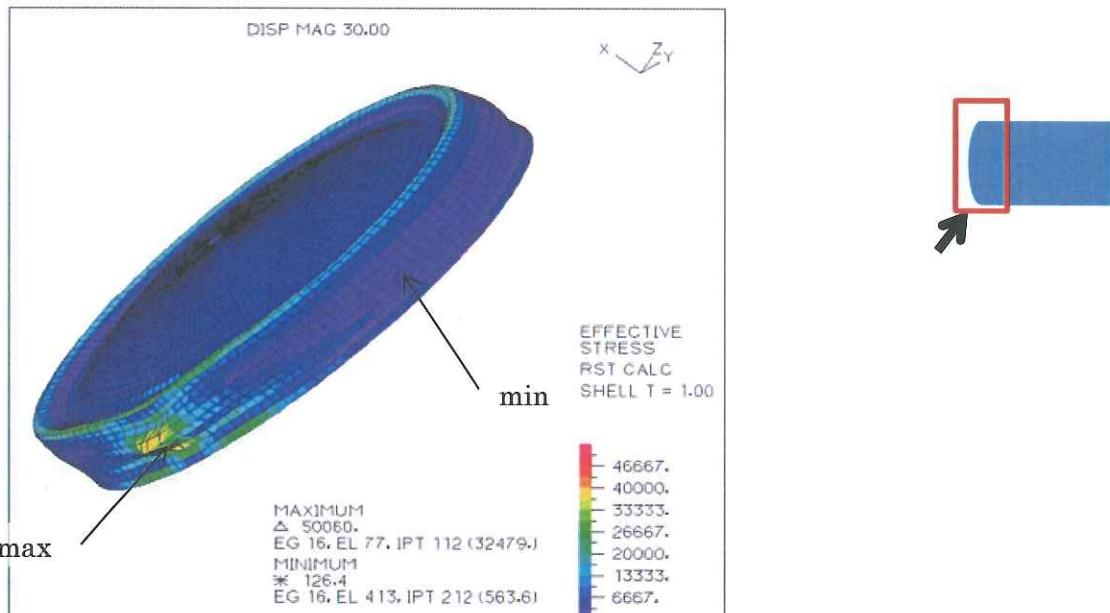
図3. 37 FRP 有効応力 (単位[kN/m<sup>2</sup>]) 限界値は 80,300[kN/m<sup>2</sup>]

図3. 37を見てみると、FRP下部に最大50060 [kN/m<sup>2</sup>]の応力が発生している。

応力値のmaxを考慮しても、FRP及び鋼製タンクの降伏点には達していない。

これらから、コンクリート枕の鏡部F R P 応力は直置きよりは小さく、比較的に広く分布しているが、直置きのタンク下端は、小さい領域で基礎に接触して荷重を伝達するため、応力が集中し、最も強度的に弱い部分となっている。

実際に掘り出された二重殻タンクの傷の調査報告にあっても、直置き工法では、タンク下に亀裂が報告されている。解析はそれを裏付ける状況となっている。

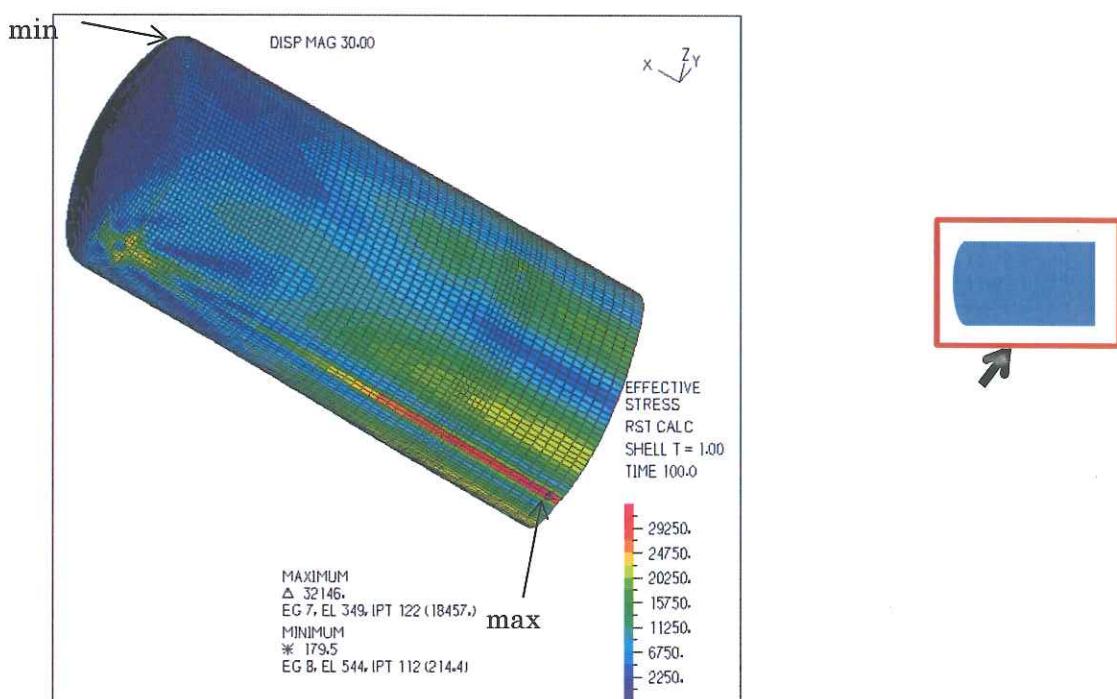
図3. 38 鋼製タンク 有効応力 (単位[kN/m<sup>2</sup>])

図3. 38を見てみると、ゴムマットに接しているところで応力が発生している。

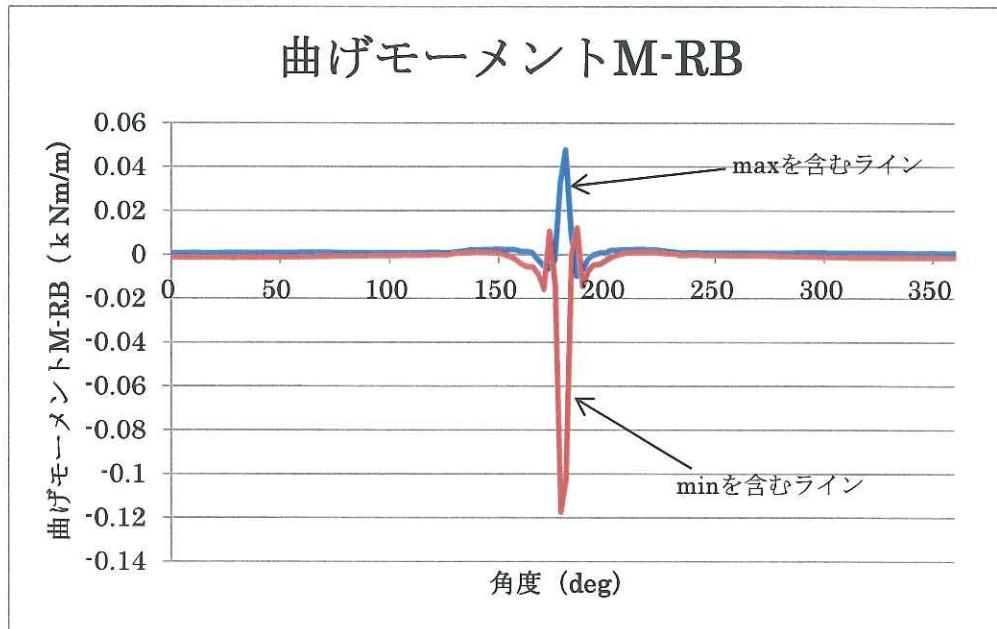
図3. 39 F R P の円周に沿った曲げモーメントM-SB（円周直交軸周り）

図3. 39及び図3. 40を見てみると、曲げモーメントは max 及び min ともモーメント値はほぼ0で推移しているが、タンク 180 度（タンク下部）付近になると急激に変化し、その絶対値が最大値を示すようになる。また、max と min がほぼ同一の箇所で生じている。したがって、この箇所で激しく波をうつような複雑な曲げモーメントが発生しているものと思われる。

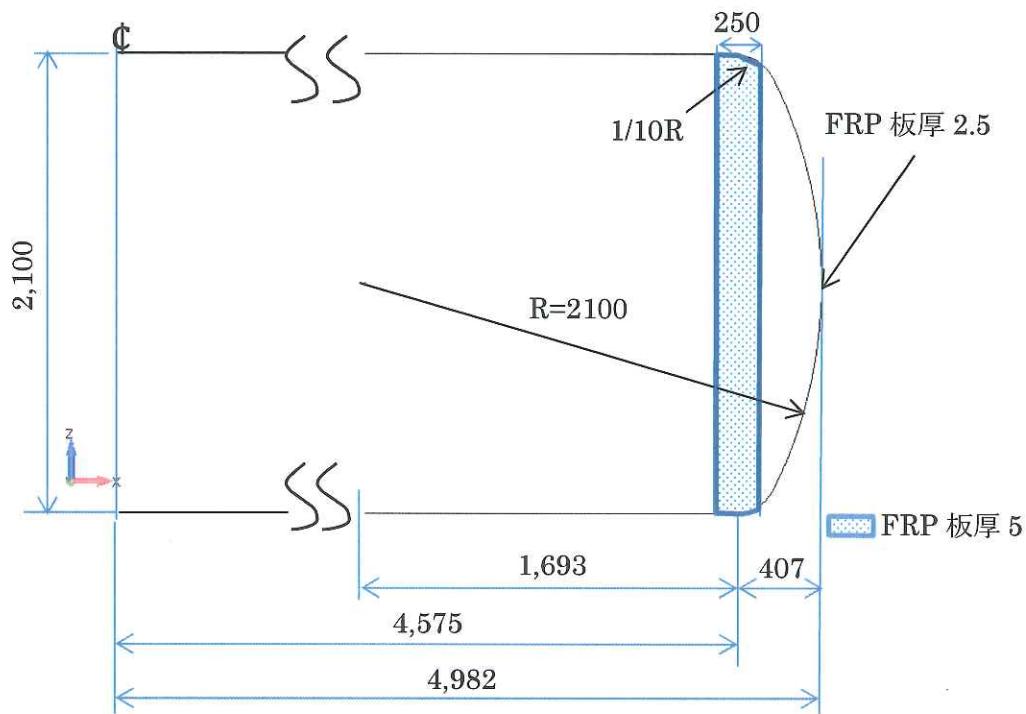
図 2-3 タンク鏡部詳細 (単位[mm])

図 2-3 に鏡部の詳細な寸法を示す。鏡部における FRP 裝と鋼製殻の間隙は 3[mm]でモデル化するが、胴部は内外殻間隙なしと考え、FRP 裝はモデル化しない。鏡部では鋼製殻外面と、FRP 裝内面が接触することとしている。鏡部 FRP 板厚は 2.5[mm]である。鏡部の高さは 407[mm]である。なお、鏡と胴の境界 250[mm]間の板厚は 5[mm]である。鏡部の隅は 1/10R（鏡部直径 2100[mm]の 1/10 のアール）を持つこととしている。

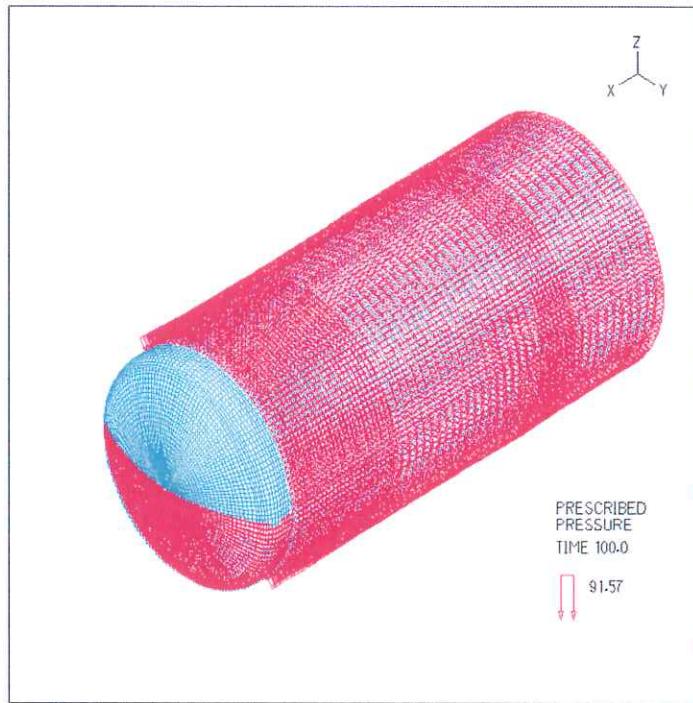
図 2-9 鋼製タンク圧力荷重

土圧解析結果で、800~10000 [kN/m<sup>2</sup>]程度の圧力が出ている要素が24個あった。地盤解析は弾性で行っているので、このような結果となっているが、実際の地盤（埋設土）では耐力を超え塑性域に入ると考えられる。そこで、これらの部分の土圧は、隣接する要素の値に置き換えた。

これらから、コンクリート枕の鏡部 FRP 応力は直置きよりは小さく、比較的に広く分布しているが、直置きのタンク下端は、小さい領域で基礎に接触して荷重を伝達するため、応力が集中し、最も強度的に弱い部分となっている。実際に掘り出された二重殻タンクの傷の調査報告にあっても、直置き工法では、タンク下に亀裂が報告されている。解析はそれを裏付ける状況となっている。
