石油タンク等危険物施設の 安全性向上に関する研究紹介

消防庁消防研究センター施設等災害研究室

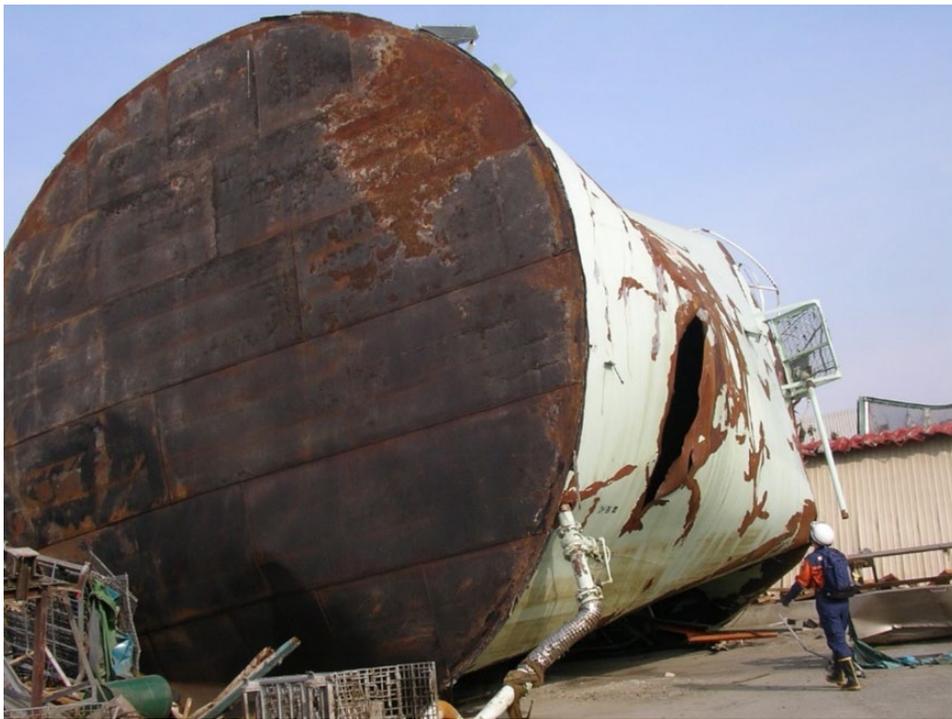
図1 平成23(2011)年東北地方太平洋沖地震の際の石油タンクの津波被害(気仙沼市)

消防庁及び消防研究センターが平成23年6月から7月にかけて、北海道、東北地方、関東地方及び中部地方の一部地域を対象として実施したアンケート被害調査結果を再集計したところ、この津波によりタンク本体、配管、防油堤、基礎・地盤等のいずれかに何らかの被害（浸水による設備等の故障を含む）が生じた危険物屋外タンク貯蔵所は、北海道及び青森県から千葉県にかけての太平洋沿岸の道県で418基あった。このうちタンク本体が流失、移動、転倒するなどの被害、すなわちタンク本体の移動被害は、青森県から福島県にかけての太平洋沿岸の各県にある合計157基で発生したことが分かった（図1）。このような大規模な石油タンクの津波被害は、我が国ではこれが初めてのことであり、世界的にも初めてのことと思われる。

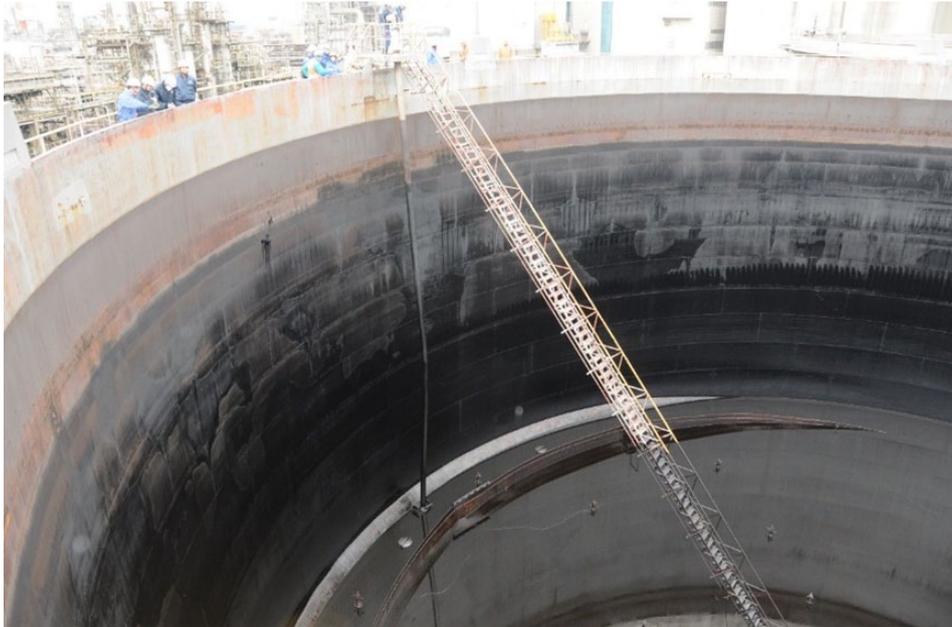
図2 平成23(2011)年東北地方太平洋沖地震の際の重油タンク浮き屋根沈没事故(川崎市)

期4.17秒付近では約200cm/sと大きな値となっていること等から、フロートチューブに対して許容を超える歪みとなり、破断に至ったものと推定された。新潟・新発田地区では、最大2mのスロッシングが発生し、ポンツーン内の滞油、アルミニウム製内部浮き蓋の破損、ゲージポールの変形、浮き屋根上への油の流出などが認められた。川崎地区では、ポンツーンの破損に起因する浮き屋根の沈没(図2)、ガイドポール固定ボルトの破損、内部浮き蓋上への滞油、ポンツーンでの滞油等が認められた。浮き屋根が沈没したタンクサイト近傍にある消防研究センター強震観測点での地震記録を入力とするスロッシング応答を解析すると、最大波高は1.3mで側板の油痕から測定された値(1.0~1.5m)と整合することから、この強震動データを用いた浮き屋根損傷評価を行ったところ、発生応力は許容応力の約1/3程度であり、ポンツーンは破損しない結果となった。これに対し、その後の調査で、破損ポンツーンの前補強リングが下部デッキから外れていたこと、および初期浮力の影響を考慮すると被害を説明できることを指摘した。

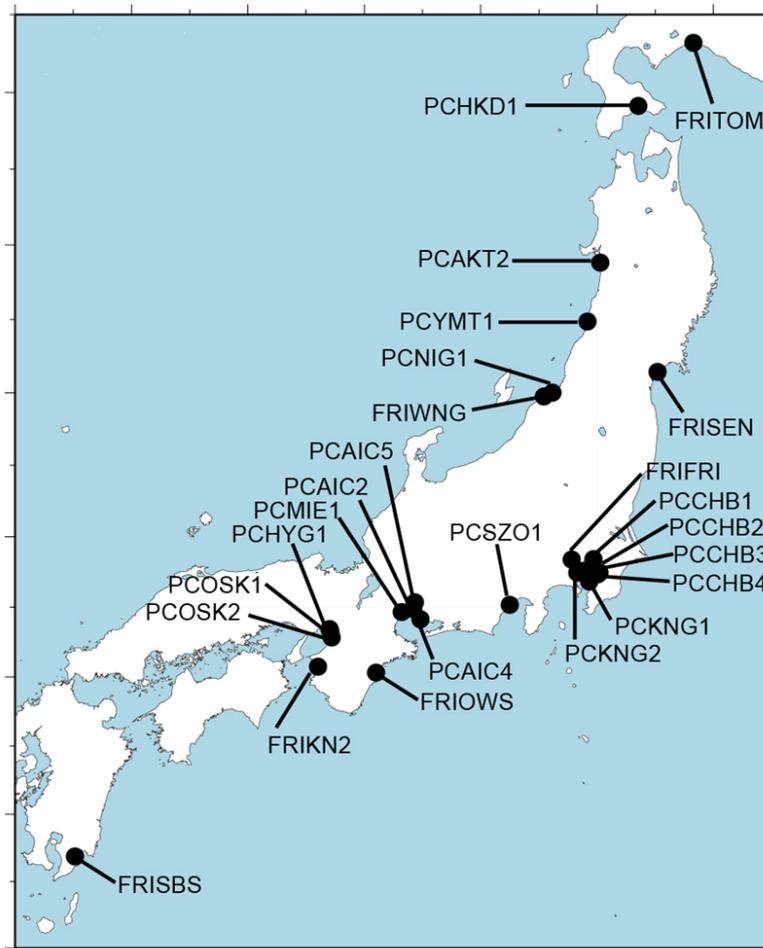
図3 石油コンビナート等特別防災区域等における消防研究センターの強震観測点

これらの2つの異なる経緯からの特防区域における強震観測点を合わせると、現在、全国に83ある特防区域のうちの20の区域に23地点ある。他に特防区域以外の場所にも2地点ある。1地点は消防研究センターにあり、もう1地点は、設置当初は特防区域だったものの現在は特防区域の指定が解除された石油タンクサイトにある。現在、これら25の強震観測点(図3)は、消防研究センターにより、一体的に管理・運用されている。

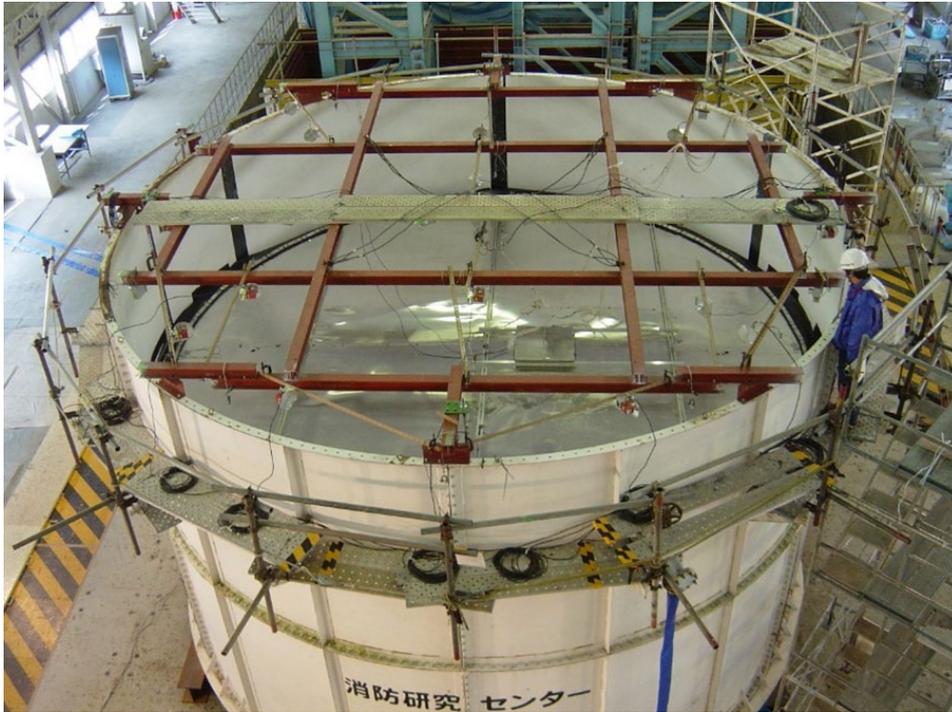
図4 石油タンクの内部浮き蓋の振動実験

長周期地震動を受けた石油タンクの内部浮き蓋上に、どの程度の量の危険物が溢流するかという点について、大規模振動台を用いて実験的検討を行った（図4）。スロッシングに伴い、浮き蓋が最も下降したところから上昇に転ずるときに溢流が

発生することが確認できた。浮き蓋上への溢流量は換算速度応答と比例関係にあり、代表的な石油タンクの浮き蓋を想定した場合、消防法令で想定されている地震動では浮き蓋は沈没しないという結果になった。

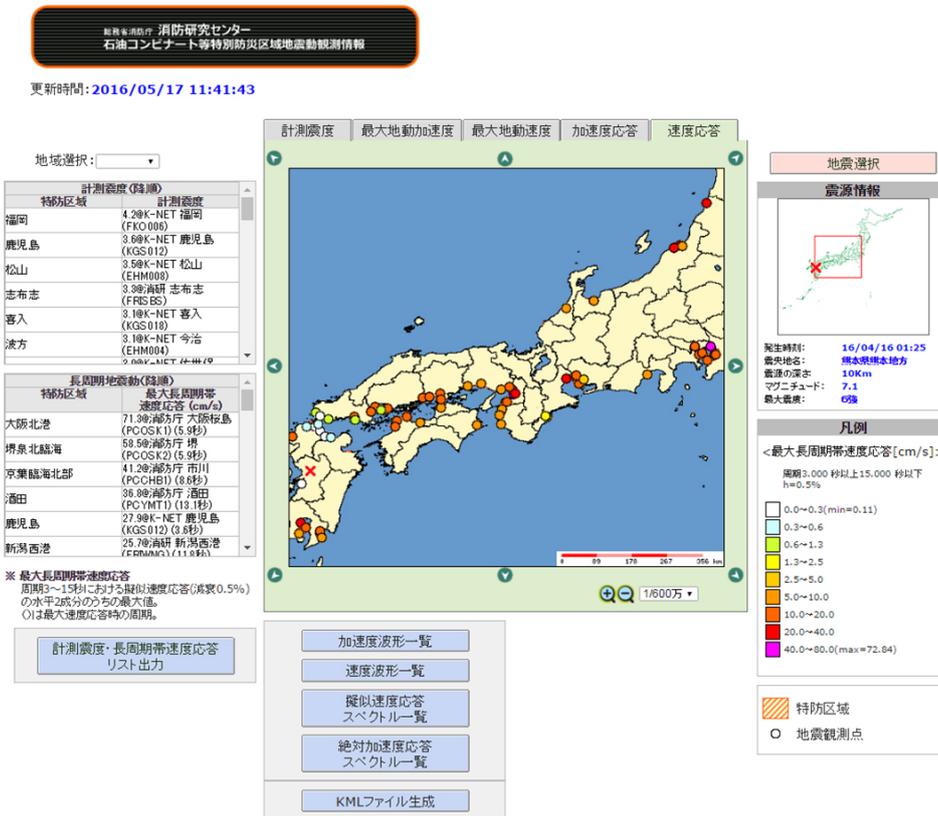
図5 「石油コンビナート等特別防災区域地震動観測情報システム」の出力画面
(平成28(2016)年熊本地震)

このシステム（図5）は、地震後、速やかに特防区域の揺れの情報を自動的に収集・処理し、どの特防区域の震度・長周期地震動レベルが大きいかをわかりやすく表示するものである。現在、全国に特防区域は84あるが、消防研究センターが強震計を設置していない64の特防区については、国立研究開発法人防災科学技術研究所の強震観測網K-NET及びKiK-netの観測点のうち、特防区域直近にあるものの強震記録を利用して全国の特防区域をカバーするようにしている。

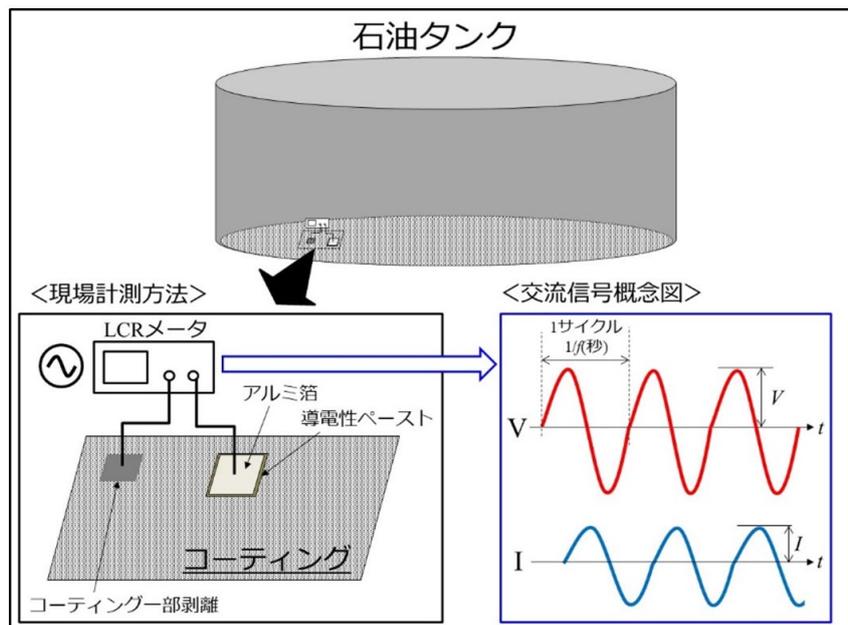
図6 石油タンク底板内面に施工されたコーティングにおけるインピーダンス測定方法の概念図

電気化学インピーダンス測定は、非破壊かつ定量的なコーティング健全性評価技術の一つである。図6に石油タンクにおけるインピーダンス測定の概念図を示す。本手法の原理は、測定対象であるコーティングにある周期(周波数 f)の交流電圧(V)を印可し、交流電流(I)を検出することで、電気の“ながれにくさ”に相当するインピーダンス($|Z|=V/I$ など)を評価するものである。アルミ箔のような電極、導電性ペースト、LCRメーターなどの可搬計測装置をタンクに持ち込めば、フィールドでの評価も可能となる。本研究ではインピーダンス法を用いて、石油タンク底板内面に施される有機コーティングのインピーダンス特性を評価するとともに、実機タンクに適用可能な健全性診断方法について検討を行った。
