# Safety & Tomorrow 188

# 特定屋外貯蔵タンクの浮き屋根の点検に係る 技術援助業務について

## 屋外タンク貯蔵所の付属ポンプからの出火及び 付属配管からの流出事故

# 気仙沼における津波対応型燃料タンクの建設について

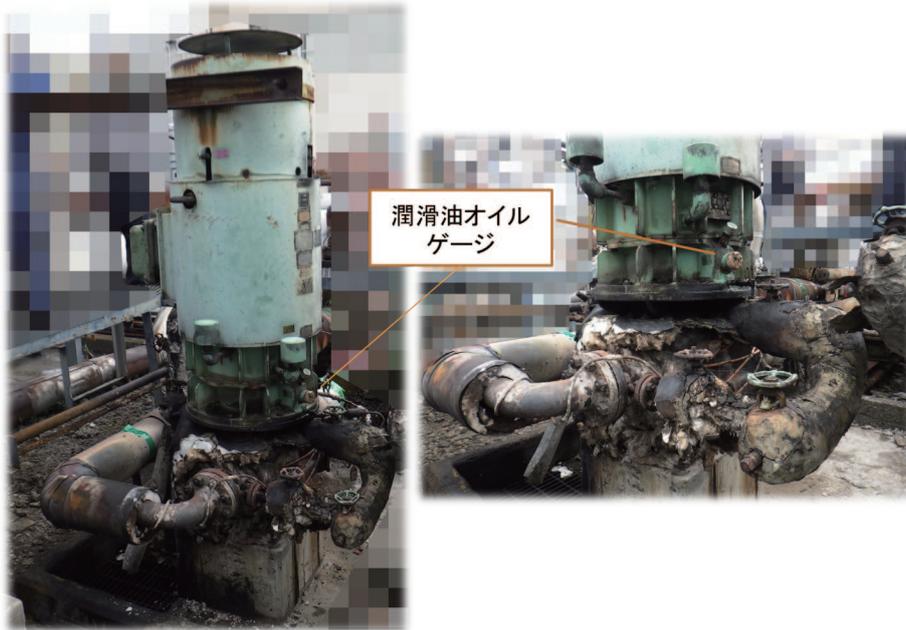
ポンプ焼損状況

物的被害 ポンプ（P-904）のメカニカルシール及び潤滑油オイルゲージ焼損、重油若干量焼失

電動機の軸受の潤滑油ゲージ（プラスチック製）に熱による損傷が見られましたが、配管及びポンプ本体のフランジからの油流出の形跡は認められませんでした。

ケーシングには残油が少量溜まっており、インペラーには、温度上昇の痕跡である重油による薄い膜の付着が見られましたが、ケーシングとインペラーとの接触痕はなく健全な状態であり、ポンプ内部で火災が発生した様な形跡は認められませんでした。

メカニカルシールの回転環と軸スリーブに取り付けてあるＯリング（フッ素ゴム）の焼失、また、固定環、軸とスリーブに取り付けてあるＯリングの硬化及びひび割れが認められました。なお、メカニカルシールの主要部品や摺動面の不具合はなく、大量に重油が流出した形跡は認められませんでした。

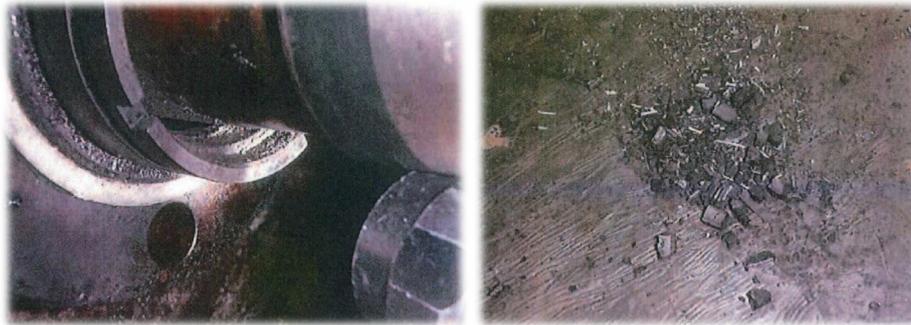
劣化したＯリングの残骸

いたため、外部への熱放出がほとんどなく、熱エネルギーは内部流体に蓄熱されたと考えられます。この結果、内部流体の温度がポンプのメカニカルシールに取付けられていたOリングの安全耐熱温度である250℃を超え、軸スリーブのOリングが消失したため、シール性がなくなり、そこから重油が流出に至ったと考えられます。

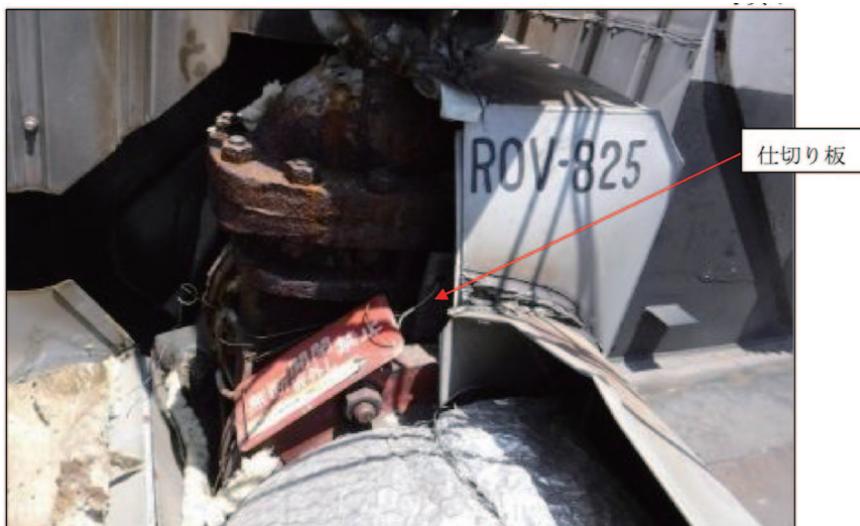
ポンプ本体の不具合による出火の可能性が低いことから、タンク切り替えに伴う配管経路変更による影響を検証するため、変更部を窒素で加圧したところ、#18直近の弁（ROV-825）付近で閉そくが認められたことから、当該弁を開放した状態で弁のレントゲン撮影を実施しましたが、弁の不具合による閉そくはありませんでした。当該弁は保温板金で囲われていたので、板金を取り外したところ、フランジ部分に仕切り板が挿入されていたことが確認されました。

この仕切り板は平成24年4月のタンクの油種変更の際に挿入され、その後、平成25年3月の#18の開放検査の際にも挿入は継続されたまま、今回の配管改造による完成検査を受検していました。（完成検査後に仕切り板を外す予定であった。）

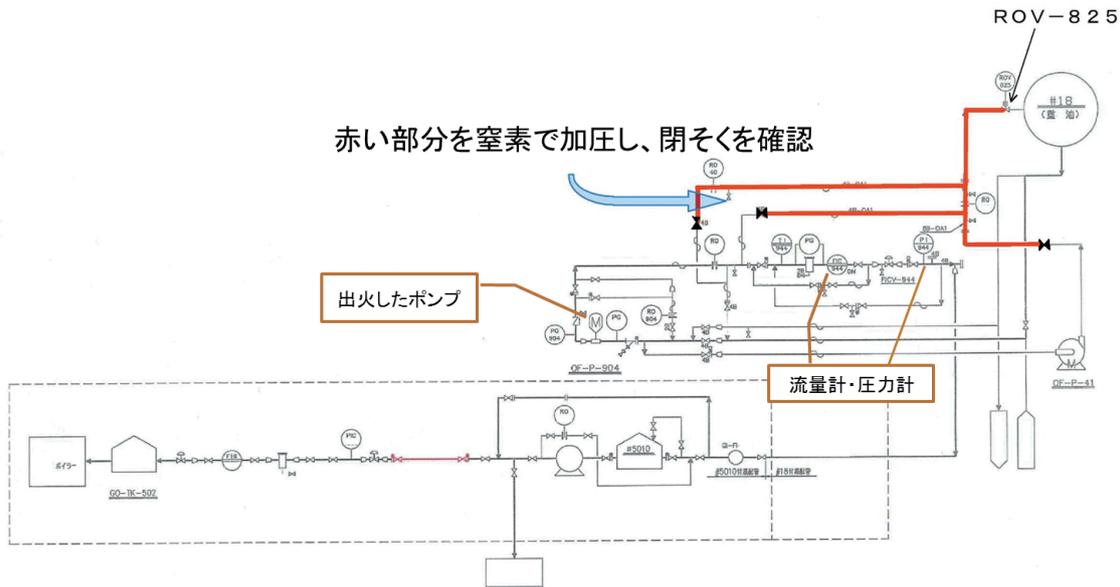
重油循環ラインに設置してある圧力計 (PI-944) 及び流量計 (FIC-944) のデータを確認すると、圧力はポンプ (P-904) の起動後すぐに急上昇しており、流量はポンプ起動時に一時的に上昇しましたが、すぐに0を示していることが確認されました。

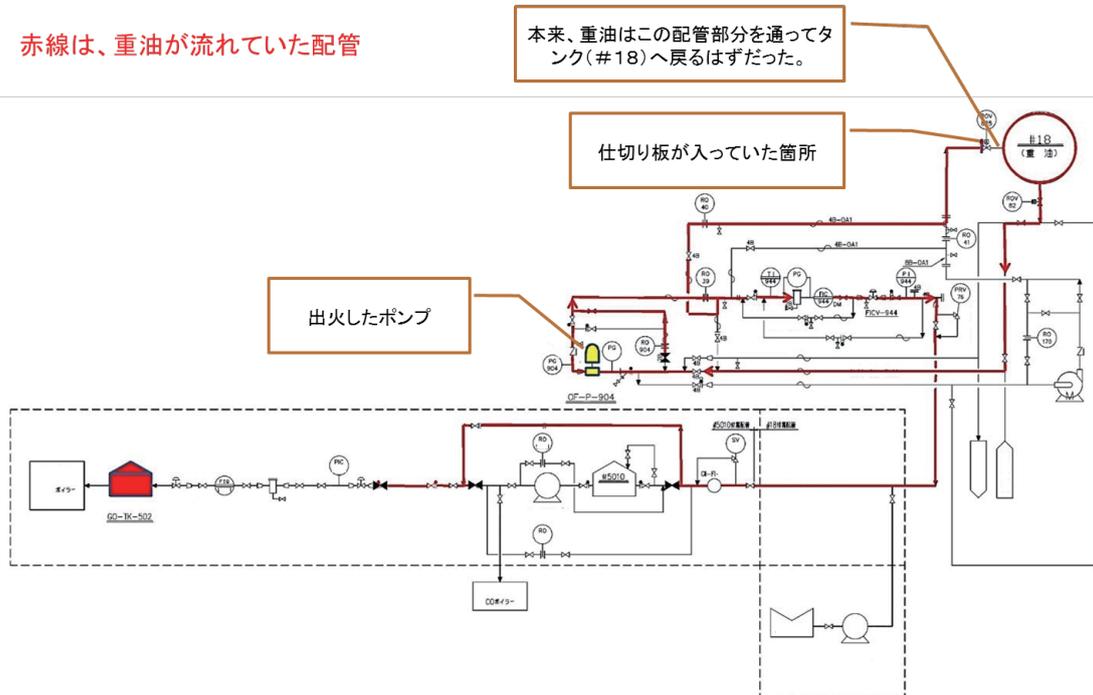
## 発災時の重油の流れ(循環運転)

6月11日4時35分に屋外タンク貯蔵所 (#18) から新設したラインを経由した循環運転のために付属ポンプ (P-904) を起動したが、#18の受入れラインの元弁 (ROV-825) に仕切り板が挿入されていた状態に気付かず、ポンプが停止するまでの約5時間程度の間、締め切り状態で運転されていました。

赤線は、重油が流れていた配管

締め切り状態でポンプを運転した場合、電動機からの動力エネルギーは逃げ場がないため、熱エネルギーとして消費され、ポンプの内部流体である重油の温度を上昇させます。さらに、当該ポンプを含む吐出、吸込み配管は保温されて

また、断熱状態での締め切り運転した場合のポンプ蓄熱シミュレーションを行ったところ、吐出、吸込み配管中の重油への伝熱を推測した結果では、数時間で300℃以上に昇温される結果が得られました。大気圧下の重油の沸点は約210℃であり、発火点は315℃であることから、Oリングの消失により流出した重油が沸点を超え、ガス化した状態で外部に流出し、空気と触れて自然発火に至ったと推定されました。

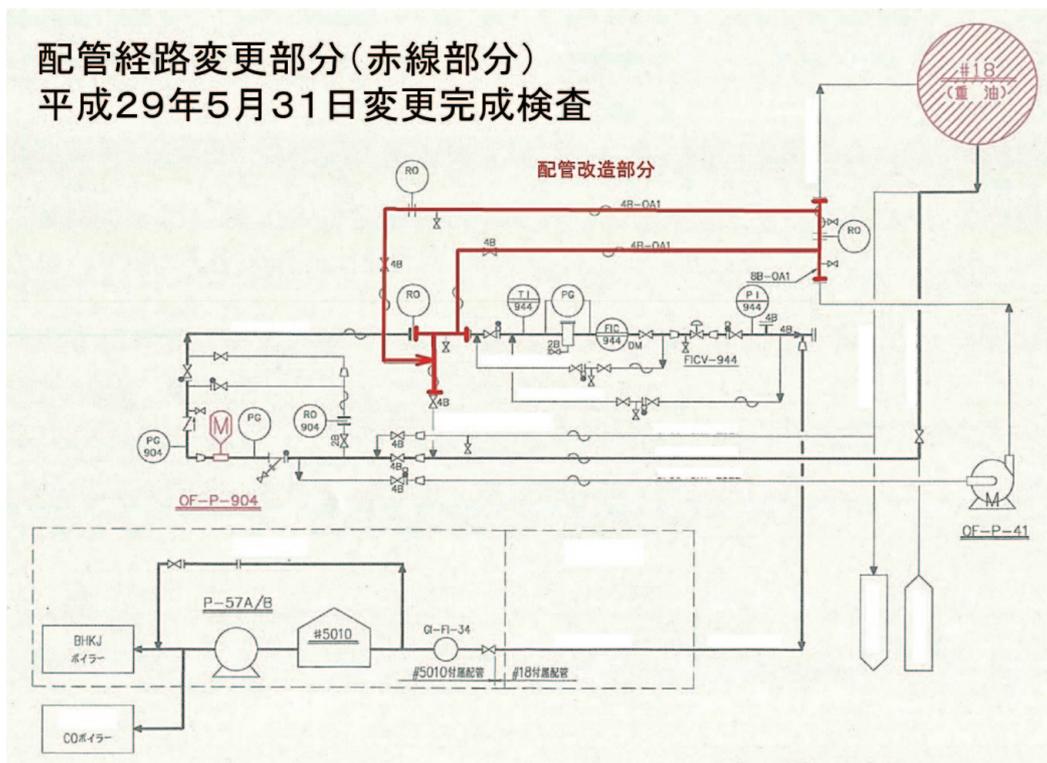
元々、ボイラーへ重油を供給していたのは屋外タンク貯蔵所（#5010）ですが、このタンクの開放検査に伴い、#18からボイラーへ重油を供給するため、平成29年5月末に赤い部分に新たに配管を敷設しています。

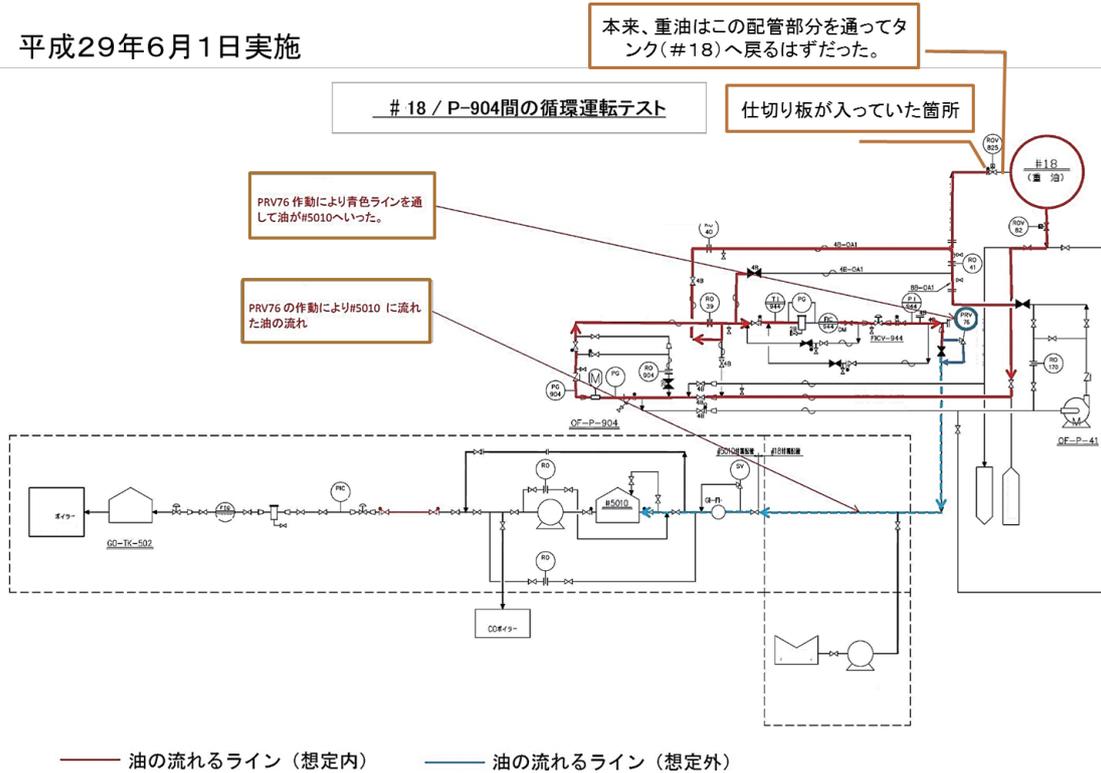
平成29年6月1日実施

完成検査を受検した翌日の6月1日に配管改造部分の通油試験を行っています。通油テストは、赤色のライン部分を使用して、#18からP-904間で循環運転を行いました。#18の元弁（ROV-825）付近に仕切り板が入っていたため、本来ならば重油は循環できず、行き場のない状態になるはずでしたが、テストライン上に安全弁（PRV76）があり、行き場を失った重油の圧力が安全弁の設定圧を超え、青いラインを伝って#5010へ流れたため締め切り状態とはならず、このことに気付かなかったため通油テストは合格となりました。

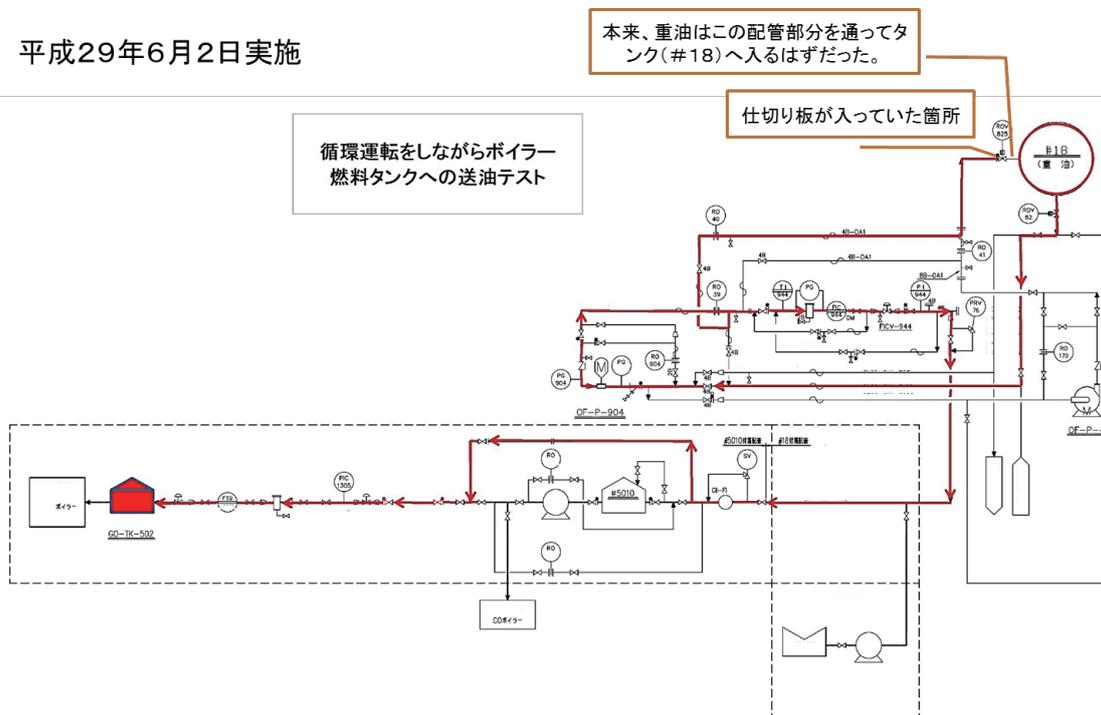
平成29年6月2日実施

さらに翌6月2日に#18の循環運転をしながら、#18からボイラーのサービスタンク(GO-TK502)へ送油するテストを行っていますが、この時にも仕切り板には気が付いていません。

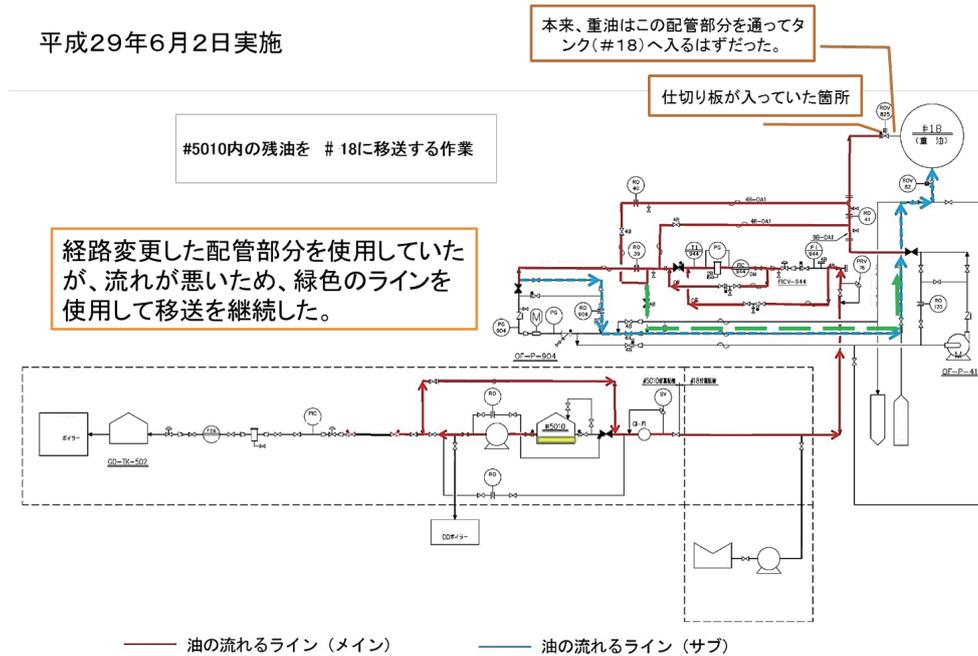
平成29年6月2日実施

同日には#5010開放のため、#5010から#18への重油の移送も行っています。移送ラインは赤色のラインですが、ROV-825付近に仕切り板が入っているので、ROV-825経由では#18へは重油が送れませんが、青色のラインも使用していたので、このラインを経由して#18には重油が送られていました。当時の運転員は重油の流れが悪いことに気が付いたのですが、その原因を究明せずに、流れを良くするために緑色のラインも開き、移送を継続しています。

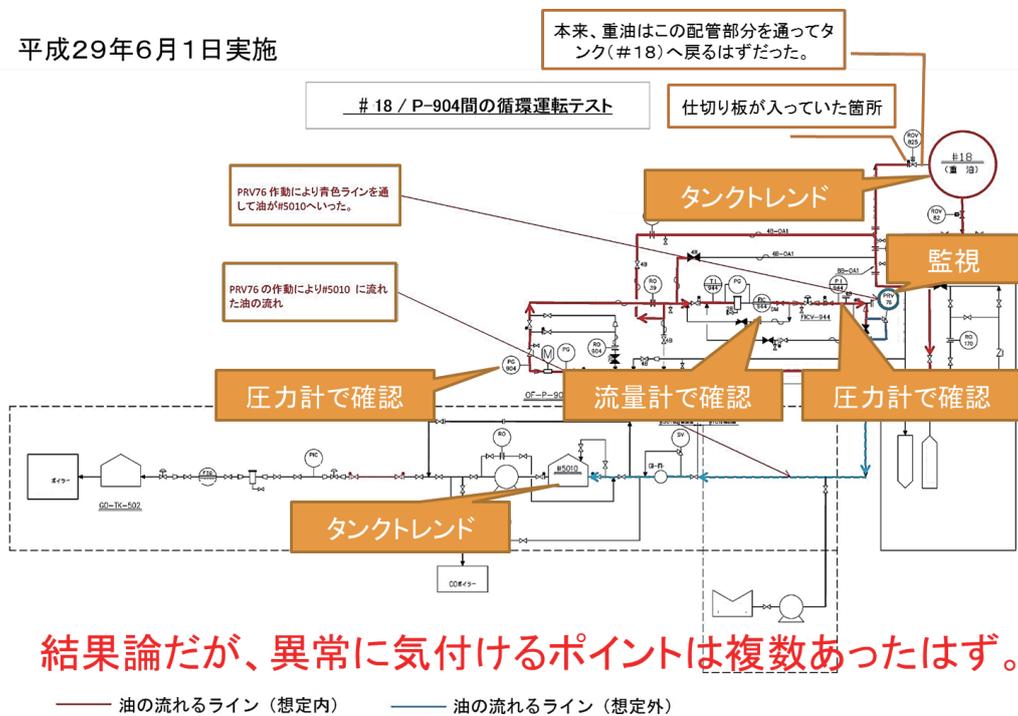
平成29年6月1日実施

この様に、通油テストを含め、3回、仕切り板が入っているラインを使用しようとしていました。結果論ではありますが、異常（閉そく）に気が付けるポイントは複数あったと考えられます。6月1日の循環テストでは、#18に戻るはずの油が戻っていないので、例えば#18の液面トレンドや使用ライン上の圧力計・流量計指示値を確認するなり、遠隔監視機能はなかったものの安全弁の現場での監視、誤って重油が送油されてしまっていた#5010の液面高さの変化等に気が付けていれば、ラインの閉そくを発見できたかもしれません。

**結果論だが、異常に気付けるポイントは複数あったはず。**

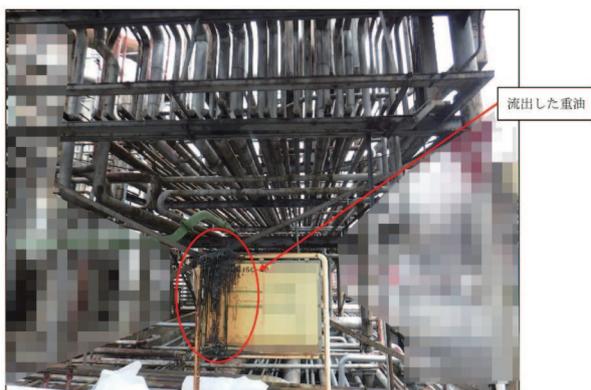
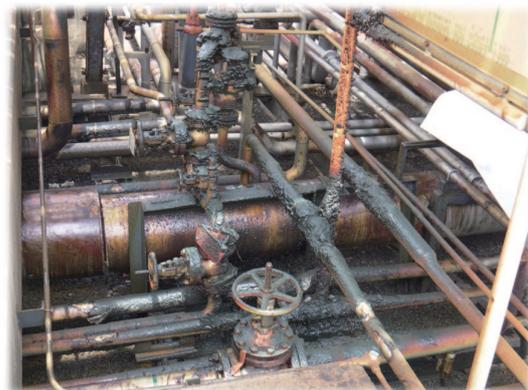
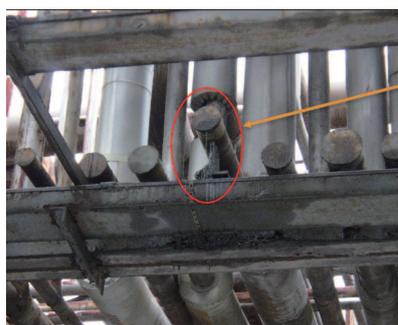
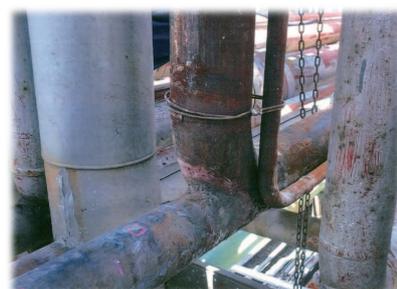
流出部の  
ダミーパイプサポート端部

開孔した配管とダミーパイプサポート  
設置状況

ダミーパイプサポート及びサポートが接続した配管エルボ部に対して放射線透過試験を実施した結果、ダミーパイプサポート内の水平部及び配管エルボ背側にスケールが確認され、エルボの背側で外面腐食の発生、さらにダミーパイプサポートが配管に向かって傾斜していることが確認されました。

放射線透過試験による結果、ダミーパイプサポート内に腐食によるスケールが堆積していることが確認されました。ダミーパイプサポートは配管エルボーに向かって、斜め下向きに傾斜していることが確認され、腐食要因となる水分がダミーパイプサポート内エルボ部に堆積しやすい構造になっていたことで、腐食が促進したものと推定されました。

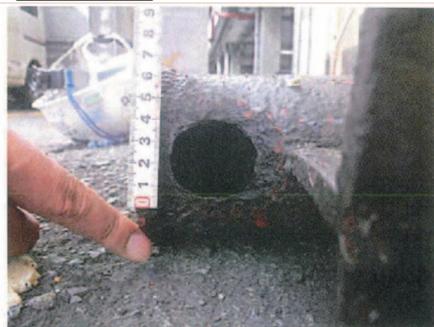
知らせ孔

流出時はテープで巻かれていた。

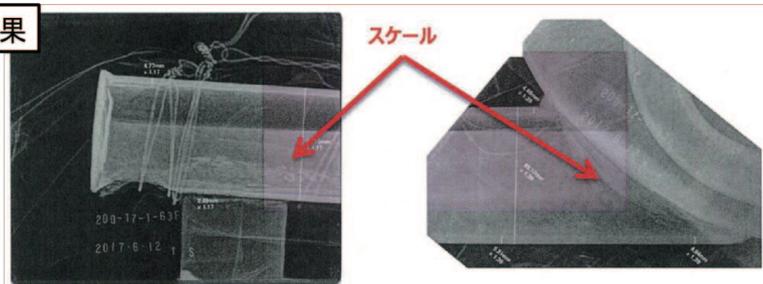
放射線透過試験結果

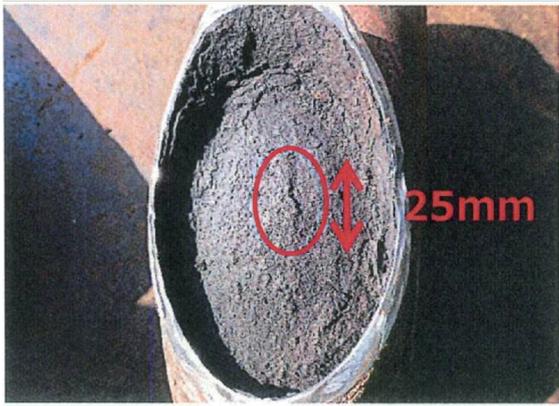
サポート切断後の配管エルボ(外面)

25mmの亀裂があった。

配管流出部及びダミーパイプサポートを切断し、目視検査を実施した結果、エルボ背側にて長さ25mmの縦状の亀裂が確認され、配管の内面腐食の深さは0.1mm以下であり、内面腐食の進行は軽微なことが確認されました。

また、配管に縦状の亀裂が確認されており、これは経年的に外面腐食を受けていた部位において、前日に発生した屋外タンク貯蔵所（#18）の付属ポンプ（P-904）の火災の原因である締切り運転による配管内圧の上昇が引き金になり、腐食により減肉していた部位が開孔し、流出に至ったものと考えられました。

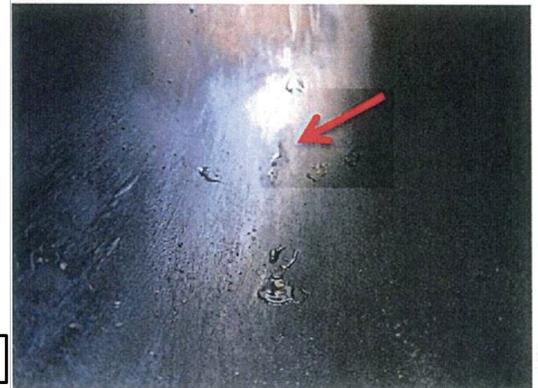
配管エルボ(内面)

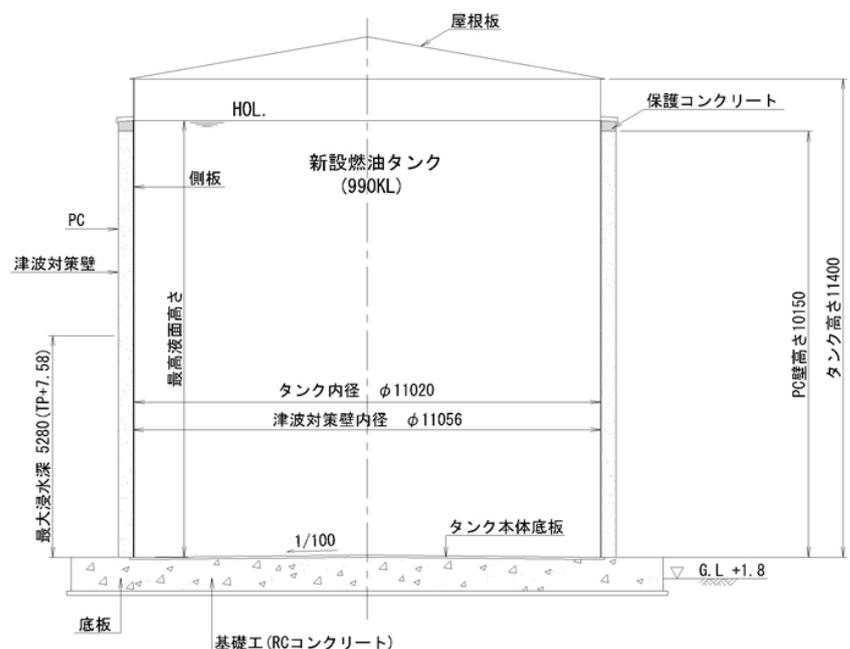
以上より当該タンクの構造型式については、鋼製屋外貯蔵タンク(消防法令で規定されている準特定屋外貯蔵タンク)の周囲に津波対応のためのPCを施した構造(以下「津波対策壁」という。)とした。

図-1 タンク型式概要図

タンク型式については、図-1を参照。

なお、津波対策壁の設置位置については、気仙沼・本吉消防本部との協議により、タンク本体側板に接して設置することとした。

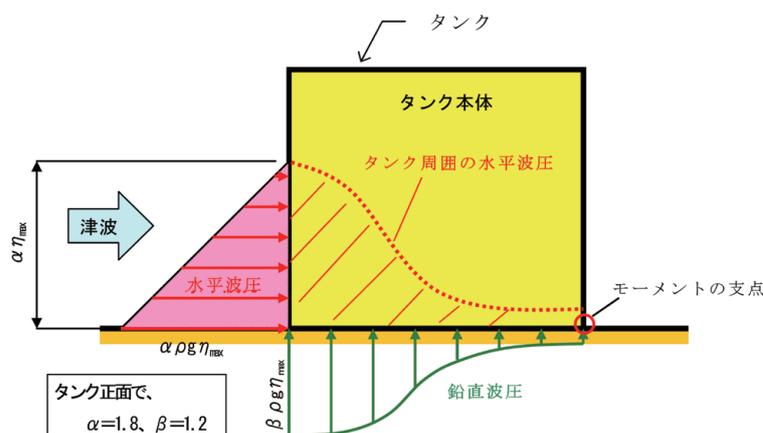
タンク本体に作用する津波波圧分布は、報告書では、水理模型実験等により図-2に示すとおりとしている。

図-2 タンク本体に作用する津波波圧分布

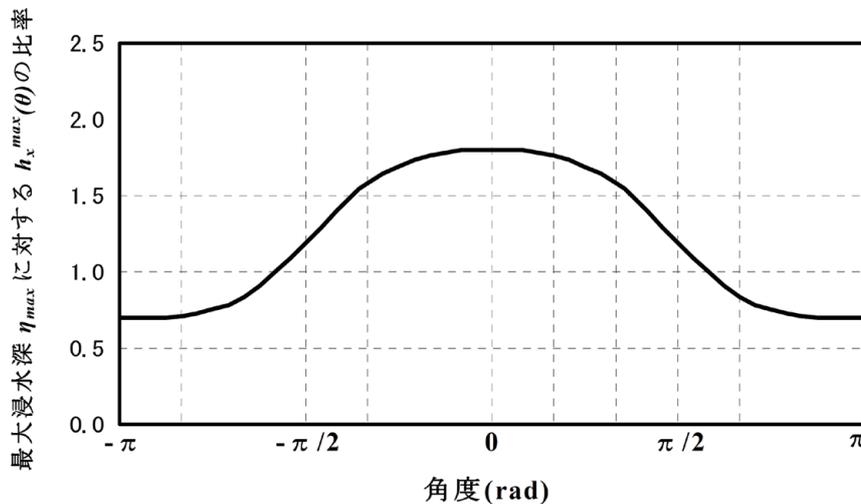
$n_{max}$  と  $h_x^{max}(\theta)$  の比率は、図-3 に示すとおりとなる。

図-3 タンク円周方向の最大浸水深 $\eta_{max}$ に対する $h_x^{max}(\theta)$ の比率

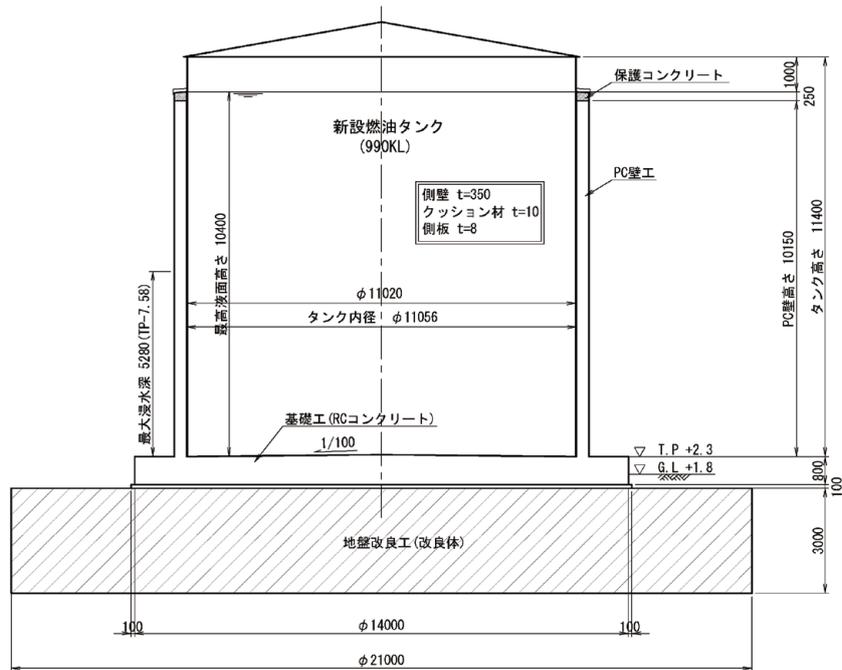
図-4 津波対策壁を設置したタンク構造寸法

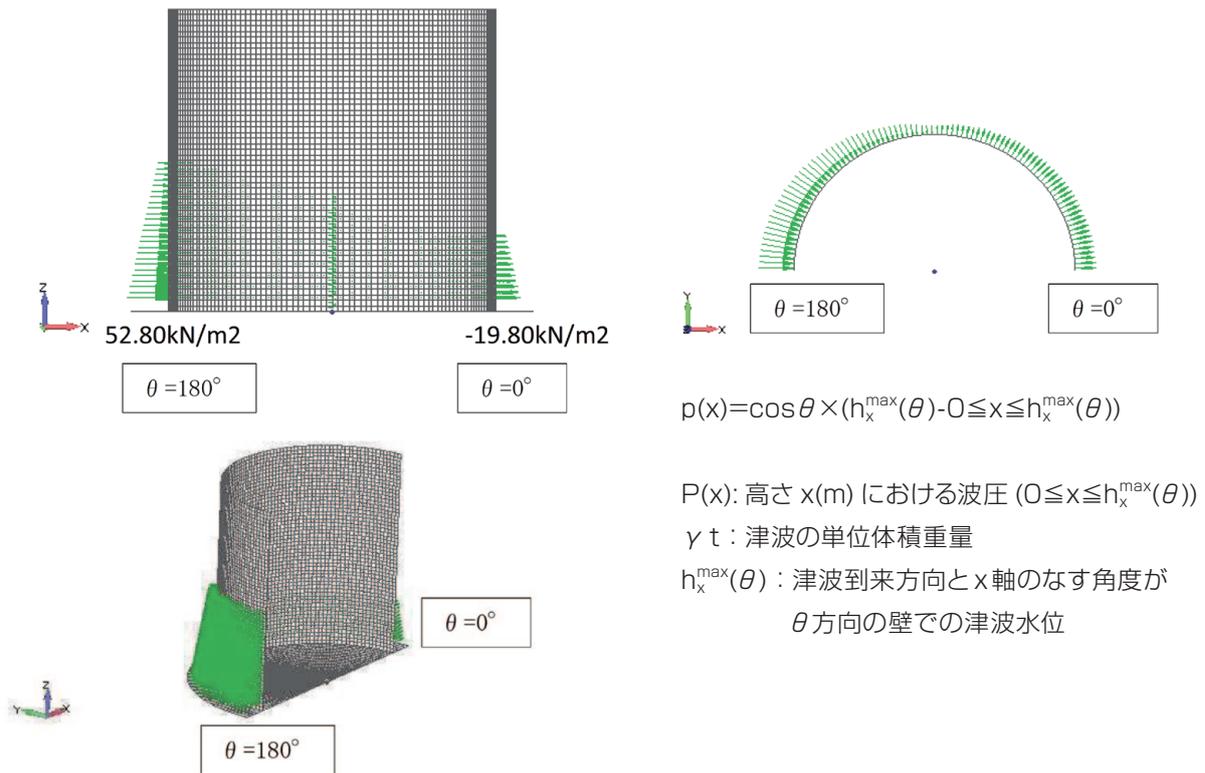
図-5 津波による衝撃波荷重分布参考図

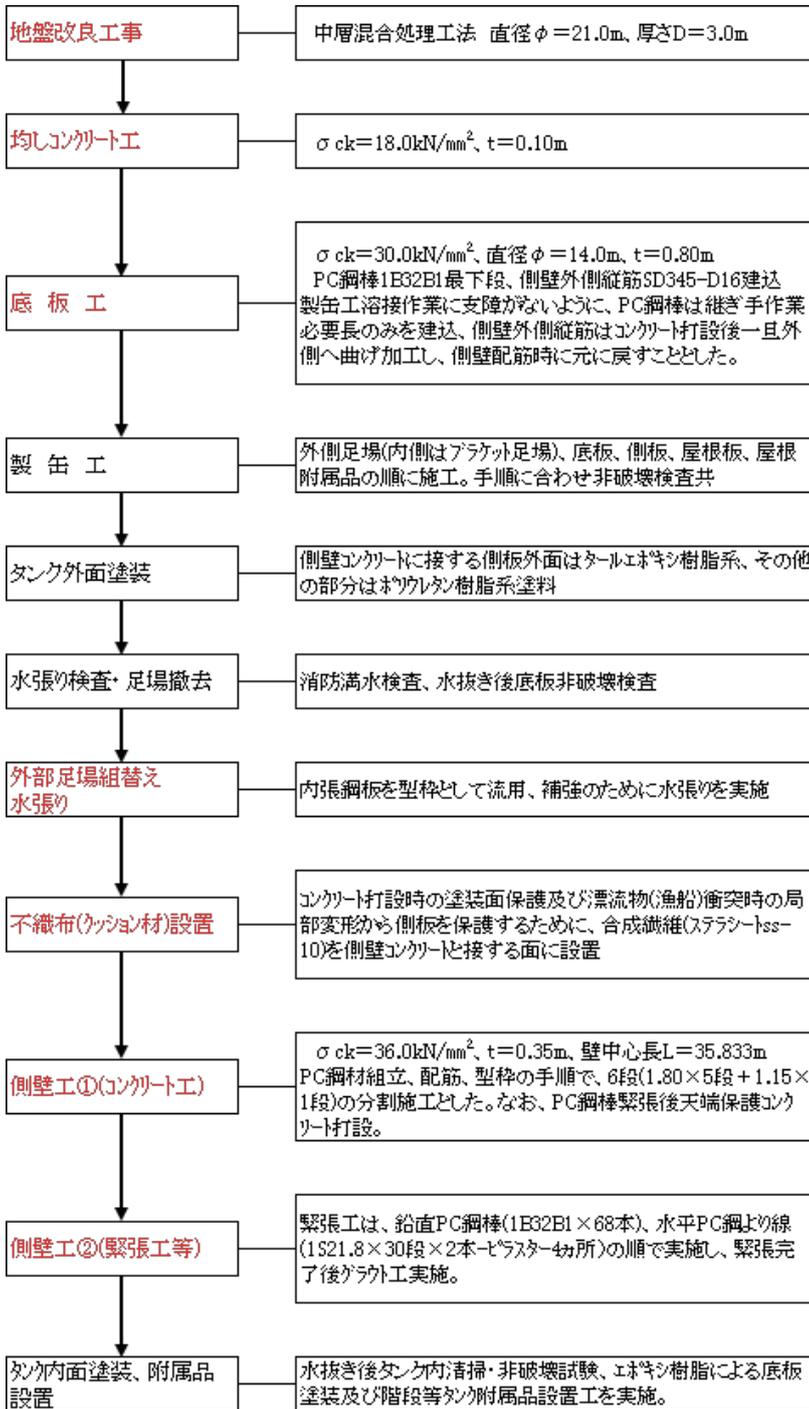
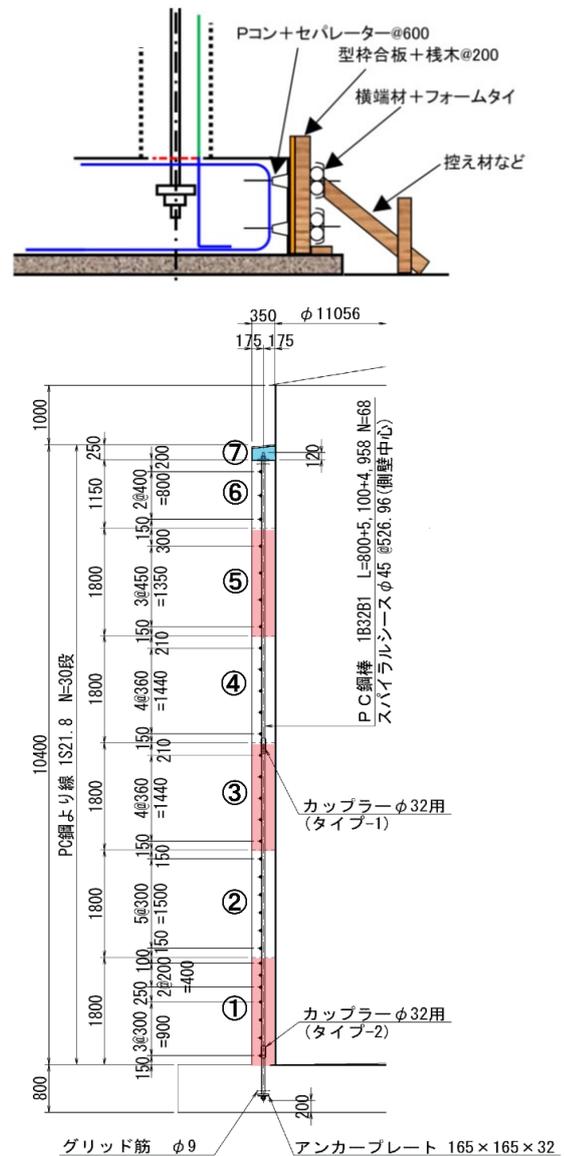
図-6 PC 鋼材配置図

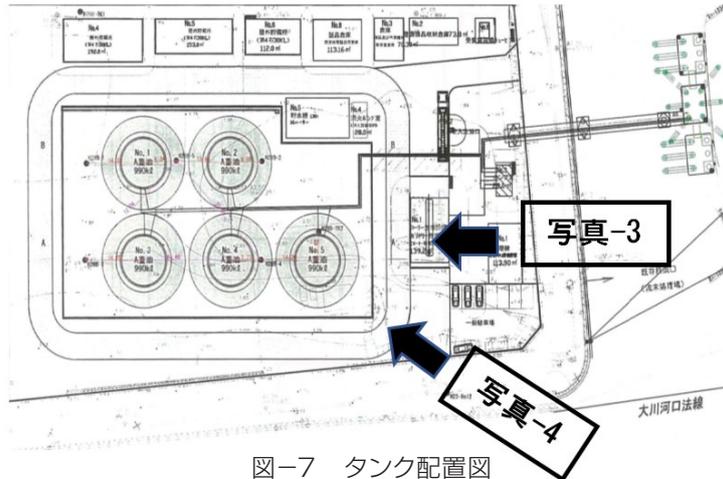
図-7 タンク配置図

完成後の準特定屋外タンク貯蔵所 5 基の設置状況を写真-3及び写真-4（撮影方向は図-7参照）に示す。

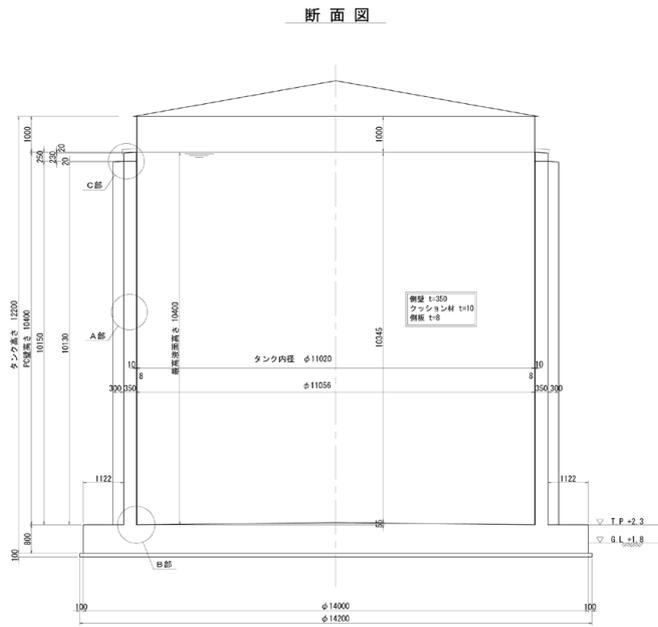
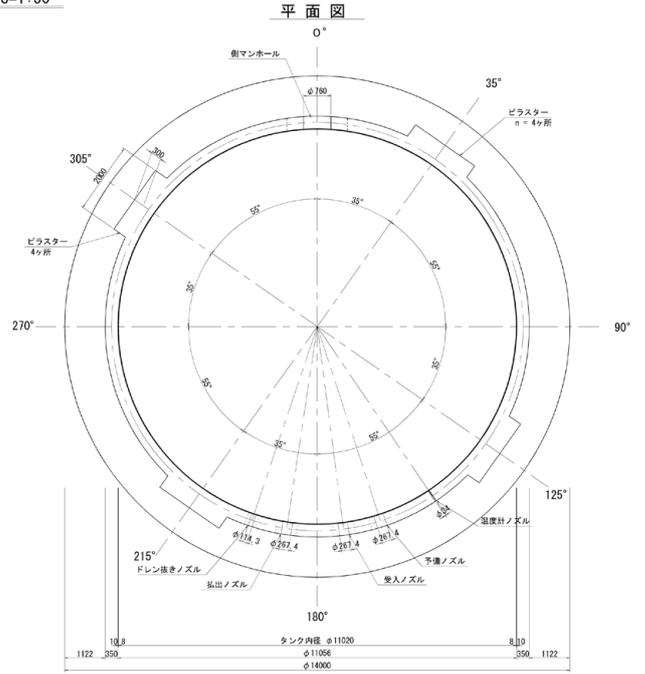
一般図 S=1:50

A 部詳細図 S=1:5

B 部詳細図 S=1:2  
アニュラ板相互裏当金

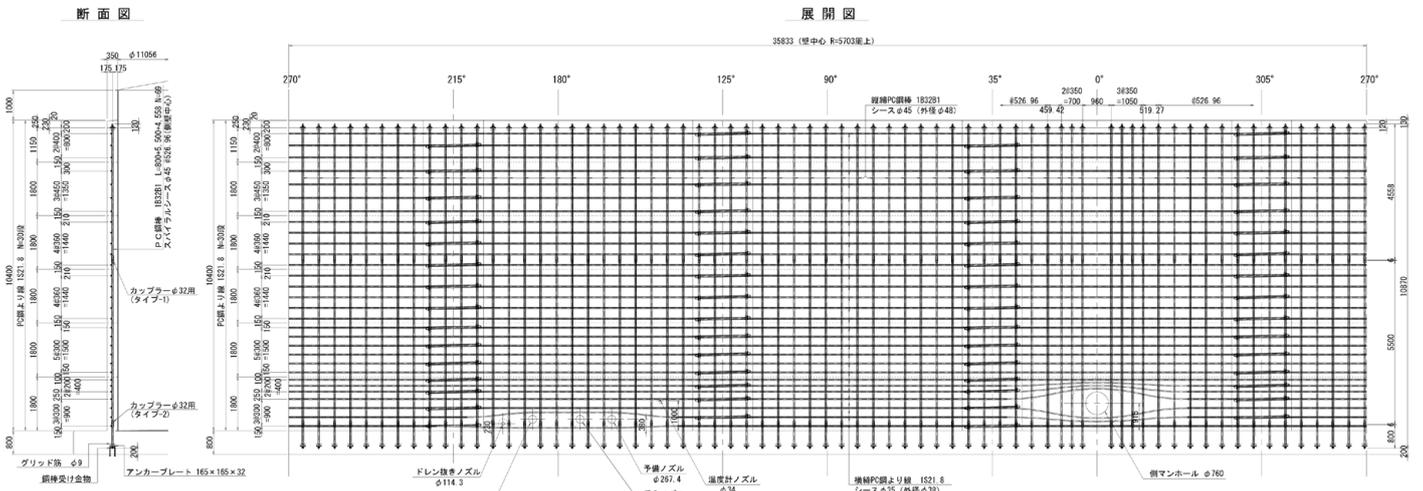
PC鋼材配置図 S=1:60

縦筋定着部詳細図 S=1:10

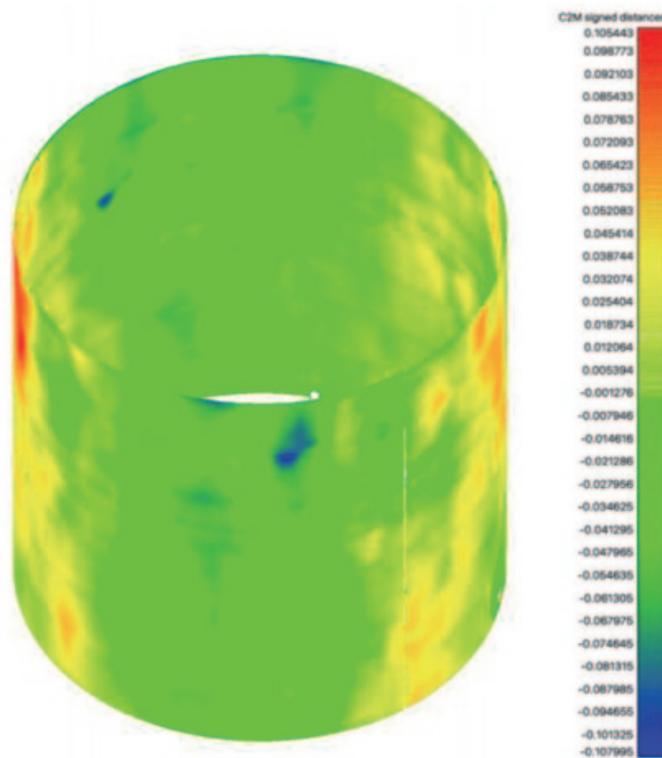
Wall deformation model

地上レーザースキャナーでの3次元化により、タンクの正確な現状の形状を把握することができ、それによって、歪みのあるポイントを把握することができる。

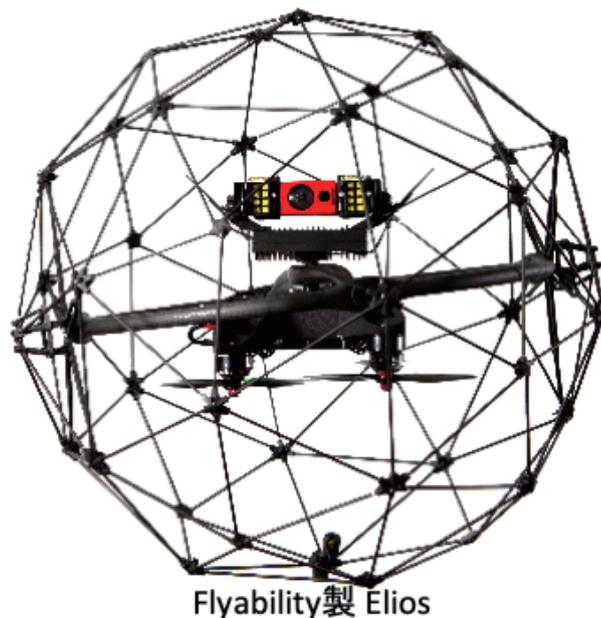
球体のケージで守られているドローンを使用することにより、壁を気にすることなく近接して写真、動画をとることができ、非常に鮮明な画像を取得できる。よってタンクの高所であっても腐食の場所などを正確に把握することができる。

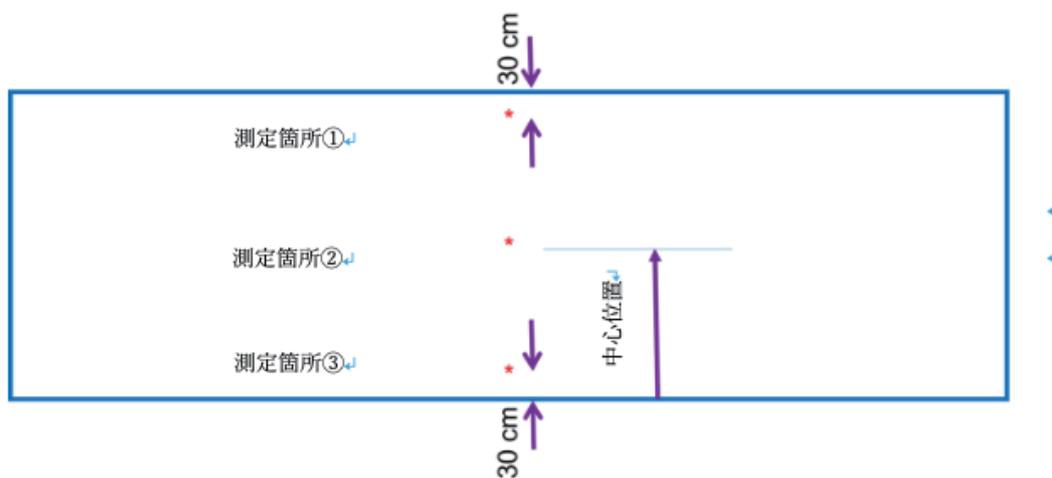
また測定箇所に発生している錆を、超音波板厚測定器に取り付けられたプラスチック製ブラシにて取り除いた後、板厚測定を行う。

- プレート下部の溶接から 300mm 上の位置
- プレート中央部
- プレート上部の溶接から 300mm 下の位置

図 測定箇所

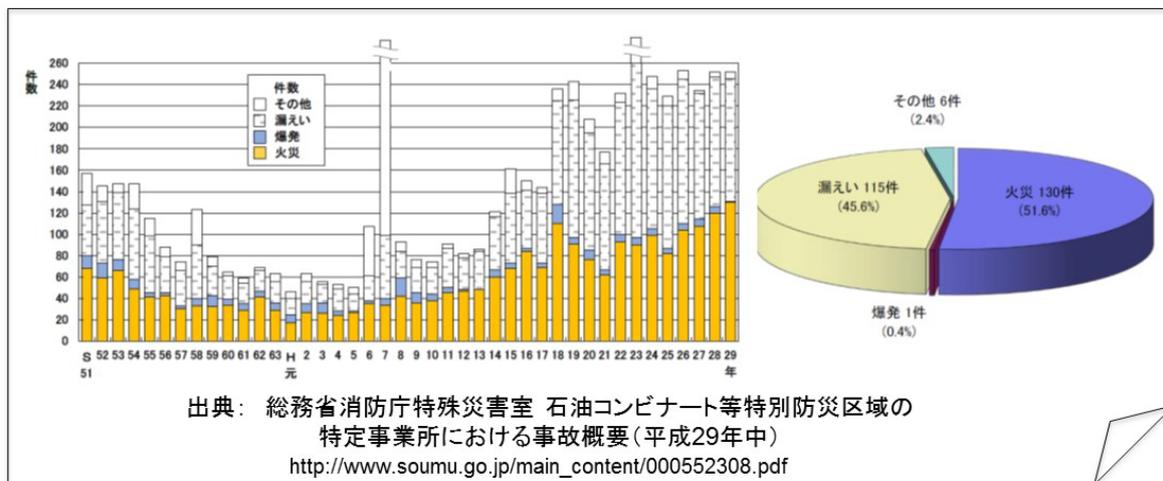
図1は、消防庁特殊災害室が、石油コンビナート等の特別防災区域の特定事業所における事故件数についての統計資料であるが、平成元年を境に漏洩及び火災件数が増加に転じている。

図1 石油コンビナートにおける事故件数の推移

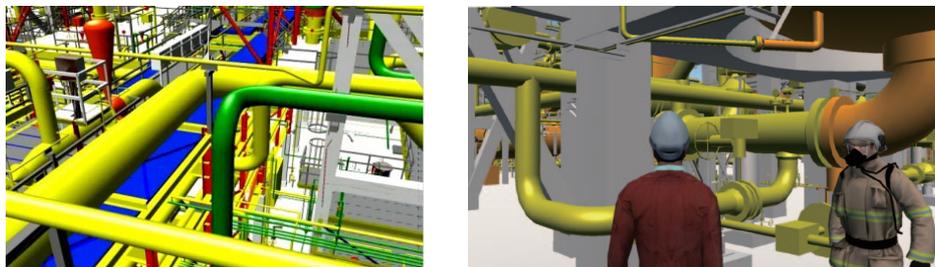
図2 3Dプラントモデル例

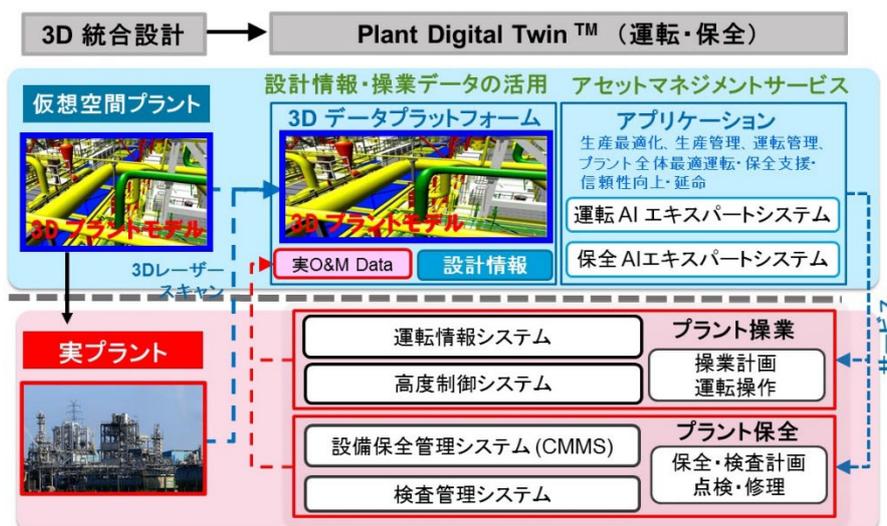
図3に、千代田プラントデジタルツインの概要を示す。プラントデジタルツインは、図3に示す通り、実プラントの各種設計、運転、保全、検査等データを3Dプラントモデルと連携し活用するBIツールである「3Dプラントモデル・データプラットフォーム」に、ディープラーニングを用いたAIエキスパートシステムやシミュレーションにより、生産最適化、故障予知、プラント延命化等を目的としたデータ分析を行う各種「アプリケーション」を連携したシステムである。実プラントと仮想空間プラント（コンピュータ内の3Dプラント；以後3Dバーチャルプラントと呼ぶ）の2つのプラントをデジタル連携するものであり、実プラントの状態データを、3Dバーチャルプラントで確認、活用、分析することができる。

図3 千代田プラントデジタルツイン

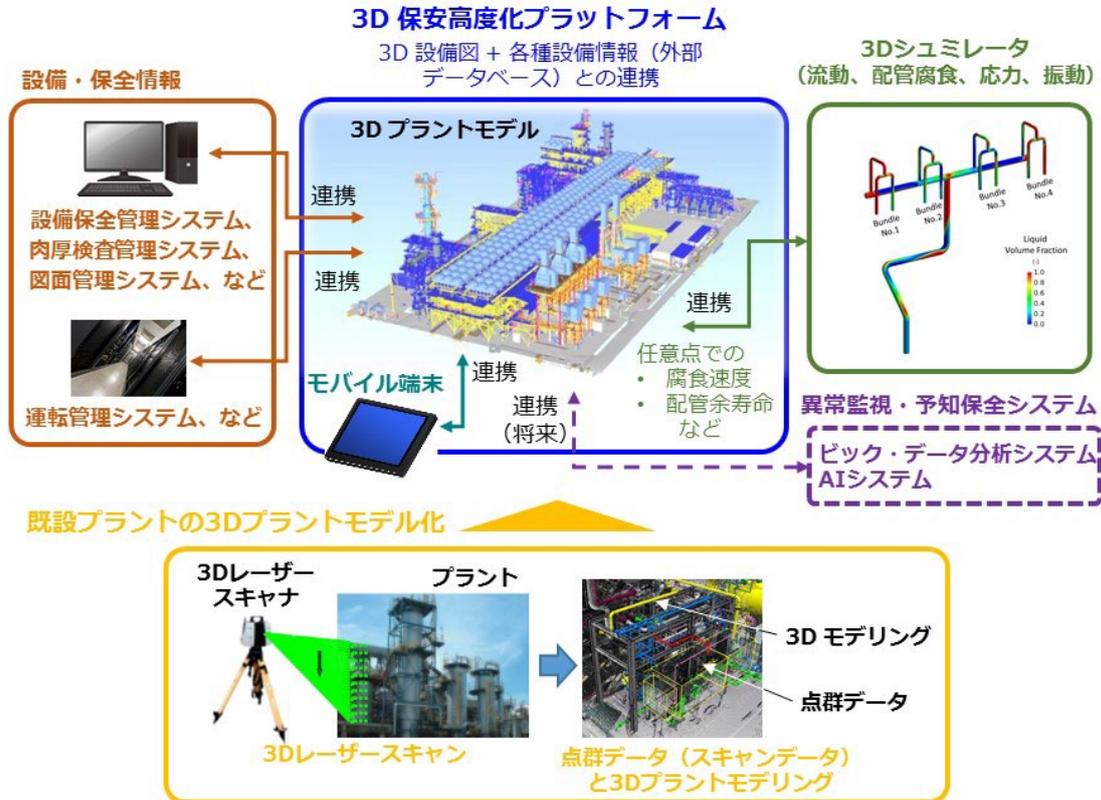
図4 3Dプラントモデル産業保安高度化データプラットフォーム概要 (NEDO 研究開発事業 (2017～2018年度) の成果)

図4において、当該システムは、実プラントで使用されている設備安全管理システム、肉厚検査管理システム、図面管理システム、運転管理システムの設備・運転・保安データを3Dプラントモデルとデータ連携し、3Dプラントモデル上で、これらのデータを機器の3次元上の位置と関連付けて見ることができるシステムである。また、モバイル端末で実プラントの状態や作業進捗等の情報を記録し、その情報を3Dプラントモデルと連携し閲覧・管理できる。さらに、管内流動、腐食、振動、ガス拡散、火災輻射熱、爆風圧等の3Dシミュレータと3Dプラントモデルを連携し、設備形状データ、及び、設備・運転・保安データを3Dシミュレータに送り、計算し、その結果を3Dプラントモデル上に表示し、結果の評価を行うことができる。

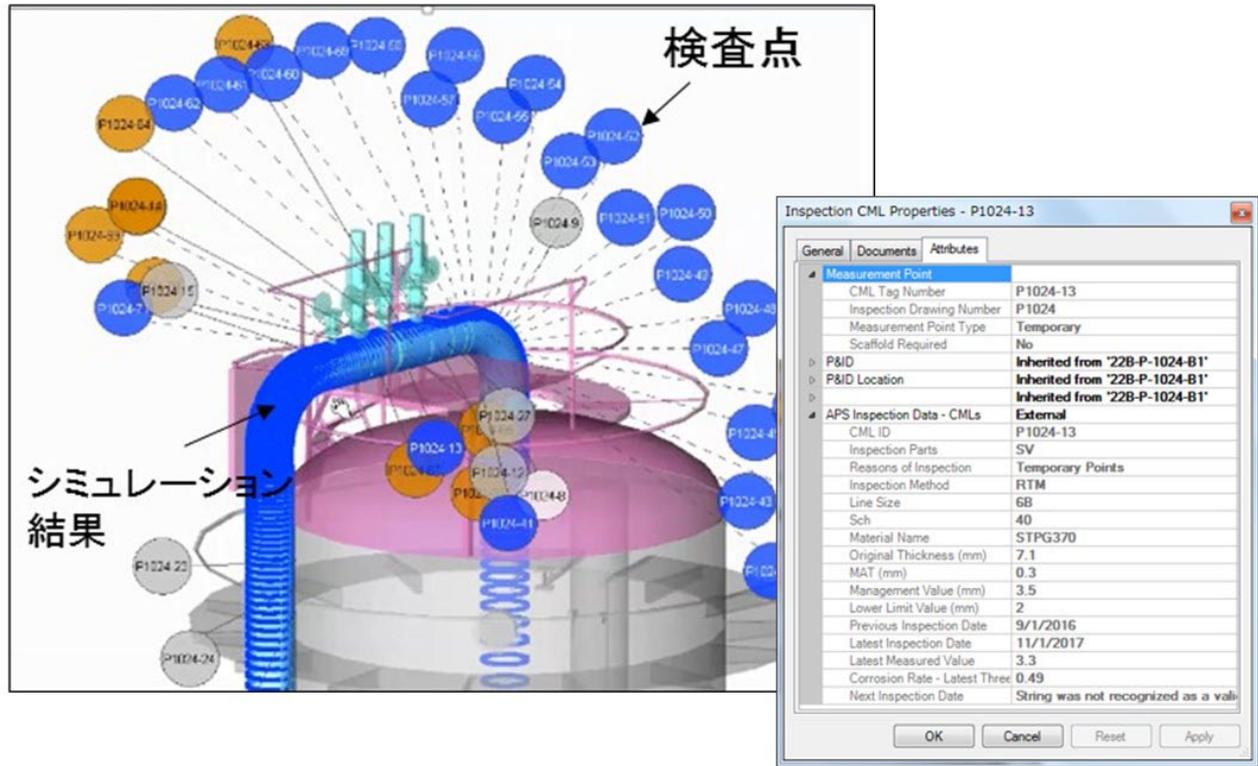
図6 3Dプラントモデル・データプラットフォームを活用した製油所配管系の腐食速度の実測値及び計算結果の連携・表示事例 (NEDO 研究開発事業 (2017～2018 年度) の成果)

図6において、配管肉厚検査点は3Dプラントモデル上に丸印（中の数字は検査点番号）と矢印（検査点を指す）で表示されている。その配管肉厚検査点の丸印は、外部の配管肉厚検査管理システムのデータと連携しており、丸印をクリックすると、その検査点の配管材質、検査方法、検査履歴等が表示されたウインドウ画面が現れ、関連情報が閲覧できる仕組みとなっている。また、配管肉厚検査点の丸印の色は、その実測の腐食速度に応じ検査点を色分けし表示（青色、黄色、灰色）している。腐食速度は、黄色の方が青色よりも速く、灰色の検査点は、配管肉厚検査管理システムに実測値がない又は腐食速度の計算に必要な実測値の数が不足している検査点を示している。さらに、3Dプラントモデルの配管上に、腐食シミュレーションで算出した腐食速度分布（色分けのルールは上記実測値と同様）を表示し、実測値がない配管部位を含め、網羅的に配管系の腐食速度の予測値を確認できる様になっている。

図6に、3Dプラントモデル・データプラットフォームを活用し、3Dプラントモデルの製油所配管系上に、腐食速度の実測値及び計算結果を連携・表示した事例を示す。

この様な3Dプラントモデル・データプラットフォームを配管腐食管理に活用するシステムを使い、配管肉厚検査計画（前回の検査の腐食速度等の結果を見て、次回の検査すべき点を決める）を行った場合、従来の2次元図面や検査結果表を使用して行った場合と比べ、どの程度、作業時間が削減可能かベンチマークを行った。その結果、配管肉厚検査計画の作業時間を80%程度（従来の方法で時間が短縮できる作業項目の作業時間を100%としている）短縮できることがわかった。また、3Dプラントモデル・データプラットフォーム活用の配管腐食管理は、従来想定管理となっていた配管肉厚検査点以外の多くの場所に対して、計算による腐食速度の予測値を利用できることから、より合理的・網羅的な検査計画が実施でき、増加傾向にある腐食漏洩による火災・爆発事故を減少できるものと期待できる。

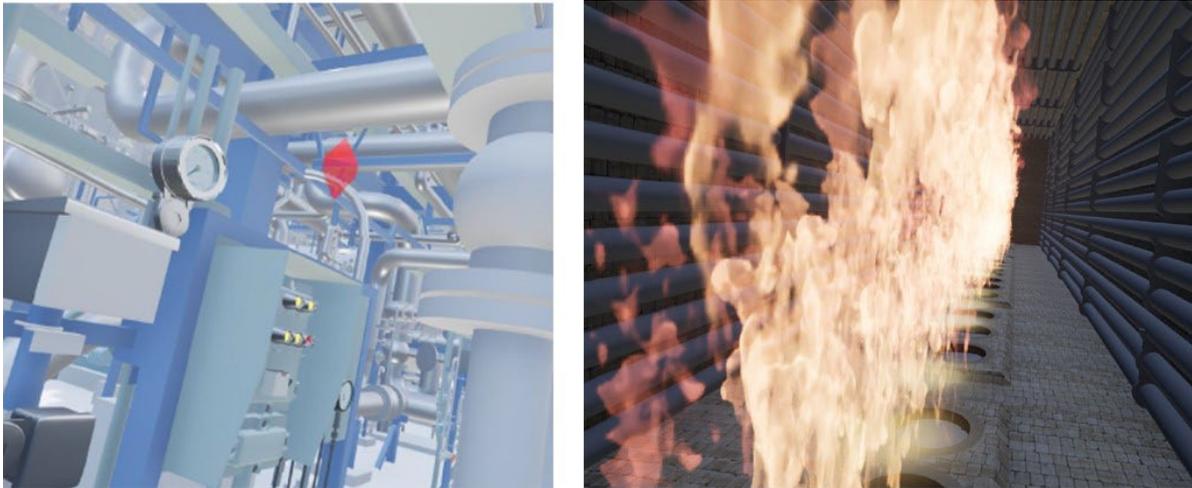
図7に、プラントVR図を示す。図6の左図の通り、プラントVRは、プラントの実際の色・質感に近い表現となるよう加工されたコンピュータグラフィックであり、機器形状は、教育・訓練で使う部分について、実際の機器形状に近い形状に変更している。図7の右図は、加熱炉のプラントVRであり、加熱炉内部の燃焼室に火炎のコンピュータグラフィックを重ねて作成している。

図7 プラントVR図

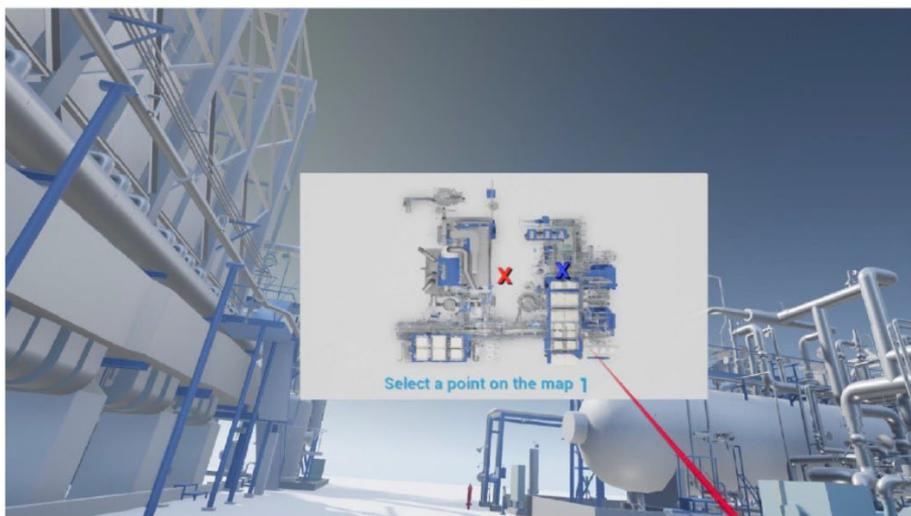
この仮想体験型教育・訓練ツールは、各プラントの非常作業手順や防災活動のシナリオを組み込み、実際に即して手順やシナリオを習得できるようになっている。また、当該ツールにおいては、複数人で手順やシナリオを分担し学習を進めることができる機能を追加予定である。

図8 プラントVRの仮想体験型教育・訓練ツール画面

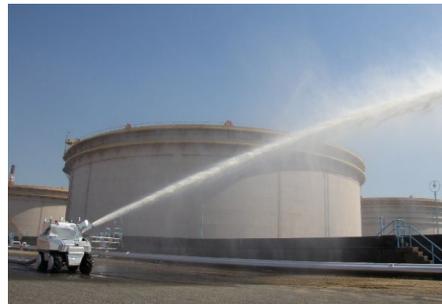
毎分4,000リットルを超える放水砲ロボット  
(ウォーター・キャノン)からの放水
