タンク底部コーティング上からの溶接線検査装置の開発について

独立行政法人エネルギー・金属鉱物資源機構
備蓄企画部 担当審議役 土田 智彦

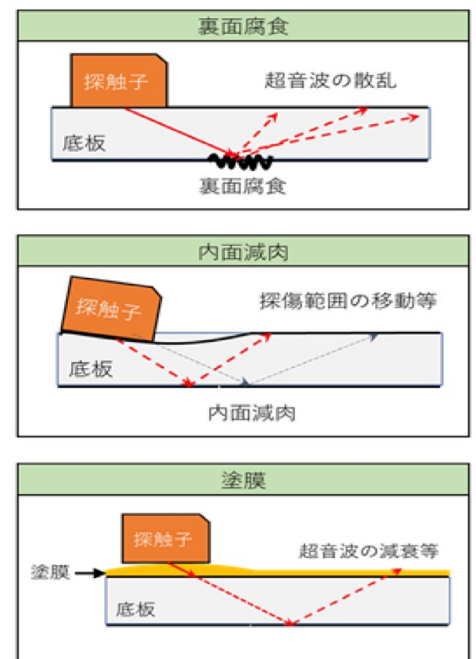
図3 実タンク特有の外乱要因例

実タンクにおいて、裏面腐食の他に表面形状(内面減肉、塗膜の凹凸)、塗膜の膨れ等による影響について、カップリングチェック(透過方式)で確認した結果、エコーの低下を確認した。よって、裏面腐食以外の探傷性能への影響を考慮して、基準レベルが維持できるようにカップリングチェック機能を有することが必要であることを確認した。
