## 奨励賞

指定可燃物を取り扱う製造現場における  
粉体飛散リスクの把握と事故未然防止に向けた取り組み旭化成バッテリーセパレータ株式会社 電池材料事業部  
ハイポア工場 環境安全課 中村 悠

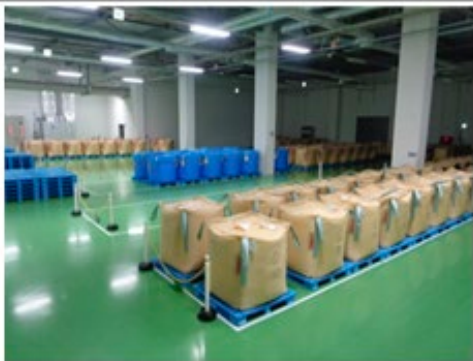
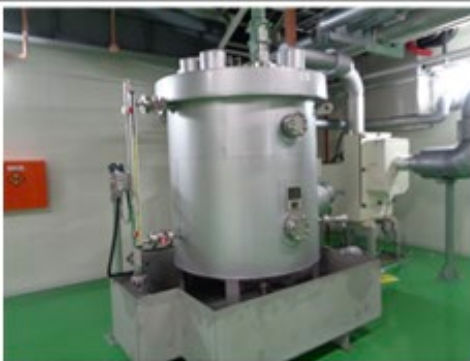
表1 主要原料における保管形態の概要

| ポリエチレン | 流動パラフィン |
|---|---|
| 袋詰め保管 | タンク保管 |
| パレット積載、屋内倉庫 | 小型タンク、屋内設置 |

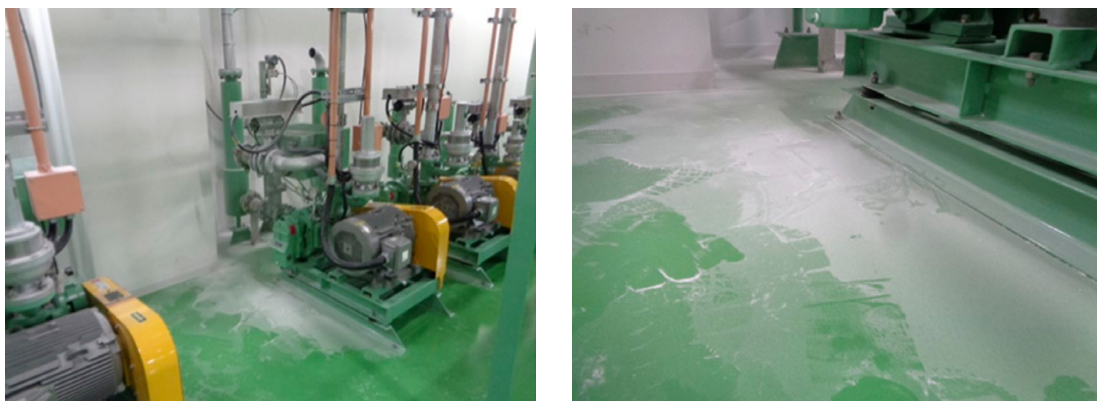
図2 原料輸送設備周辺におけるPE粉体の飛散および堆積状況

一方で、原料輸送設備周辺ではPE粉体の飛散および床面への堆積が確認され、一部は清掃されずに残存していた。床面だけでなく、フロア上部の設備にも粉体の付着が認められた。これらの確認状況を図2に示す。

私は元オペレーターとして同設備の運転・点検業務に携わっていた経験があり、これらの状態が日常化していた可能性があると感じた。PE原料は平均粒径が比較的大きい一方、輸送や取り扱いの過程で摩耗や破砕により微粉が生成されることが考えられる。このような微粉は浮遊・付着しやすく、飛散状態では可燃性粉じんとしての性質を有する。当該エリアにはブロワやモーターなどの回転機器が設置されており、防爆構造ではない設備も存在する。私は、粉体が飛散した状態で摩擦熱や帯電、さらに微小放電が発生した場合、最小着火エネルギーの低いPE微粉に着火する可能性を否定できないと判断した。

以上より、原料輸送設備周辺における粉体の飛散および堆積は、可燃物と着火源が同一空間に存在する状態を形成しており、火災リスクが顕在化し得る状況であると整理した。

設備面の抜本的な改善に時間を要することを踏まえ、現時点では運用面から火災リスクを低減することを優先し、作業者が粉体飛散に早期に気づき、適切に対応できる体制づくりを進めることとした。教育では、静電気による着火メカニズムや、粉体飛散・堆積が火災リスクに直結する理由を具体的に説明し、「粉がある状態」を許容すべきものではなく、対応すべき異常状態として捉える視点を共有した。特に、今回の調査で撮影した粉体堆積状況の写真を教材として用い、設備稼働から比較的短期間で堆積が進行していた事実を示すことで、現場における危機意識の醸成を図った。
