給油取扱所に係る  
事故防止対策についての提言

東京消防庁予防部危険物課 平野 修弘

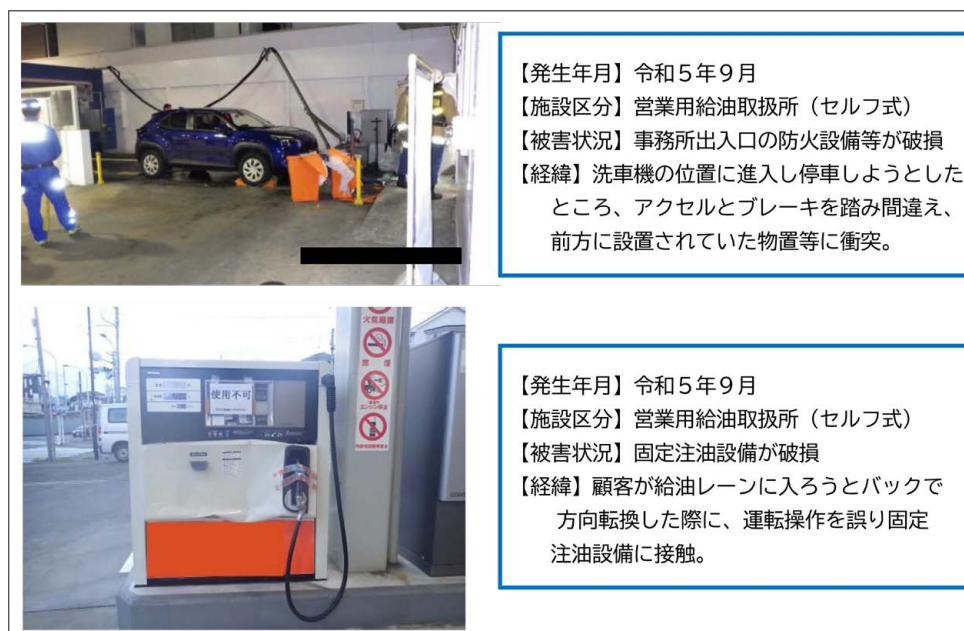
令和5年中に当庁管内で発生した給油取扱所における運転操作ミスによる破損事故の事例を示す。(図3参照)

図3 令和5年中に当庁管内で発生した給油取扱所における破損事故の事例

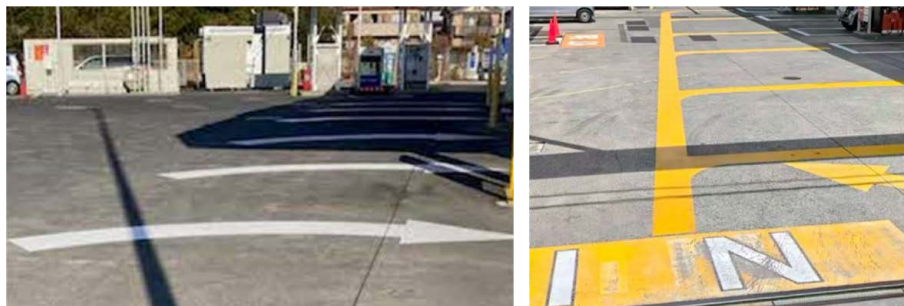
表1に示す解決策のうち、人的資源や費用負担などの点から比較的対策を講じやすいと考えられる解決策3-2については、当庁の指導基準を定めた「危険物施設に係る指導基準<sup>3)</sup>」に明文化し、当庁管内において統一的に行政指導することとした。(図6参照)

図6 給油取扱所のドライブウェイ上に車両動線のペイント例  
(入口から固定給油設備への車両動線ペイント例)

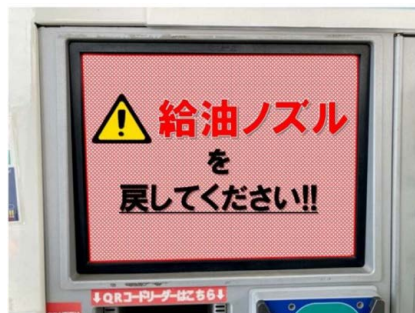
例えば、既存の技術を応用し、給油終了後に一定時間を過ぎても固定給油設備に給油ノズルが戻らない場合は、音声や警報を発することや、顧客用固定給油設備のディスプレイなどに給油ノズルを戻すことを促し又は警告する画面表示などの仕組みが効果的であると考えられる。（図9参照）

図9 顧客用固定給油設備のディスプレイのイメージ

セルフ式給油取扱所の顧客用固定給油設備に、給油後に給油ノズルが一定時間を過ぎても顧客用給油設備に給油ノズルが戻らない場合は、音声や警報を発することや、顧客用固定給油設備のディスプレイなどに給油ノズルを戻すことを促し又は警告する画面表示などの仕組みを設けることが望ましい。
