# 一東日本大震災における危険物施設の被害概要一

## 地区ごとにみる屋外タンク貯蔵所関連設備の被害 ～「仙台地区」～

危険物保安技術協会

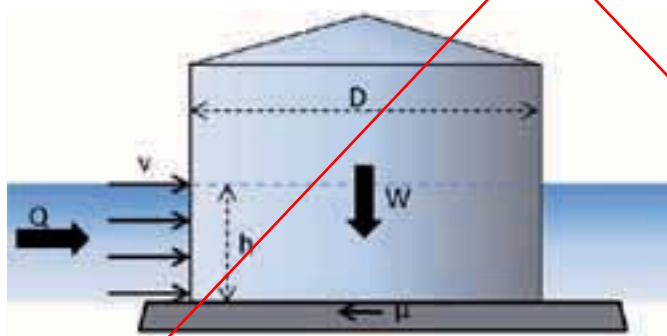
図4

3.3mの浸水深さでは、浮力によりタンクが浮き上がらない結果となったことから、次に、津波によるタンクの滑動を検討してみました。実際の津波の検討では、浸水深さや流速等といった様々な要素・条件を考慮し、複雑な検討が必要ということは十分に承知していますが、ここでは、簡便な方法により滑動の検討を行うこととしました。図4に示すような一様な津波が来たことをイメージし、JIS B 8501の風荷重の検討式を準用して滑動の検討を実施することとしました。

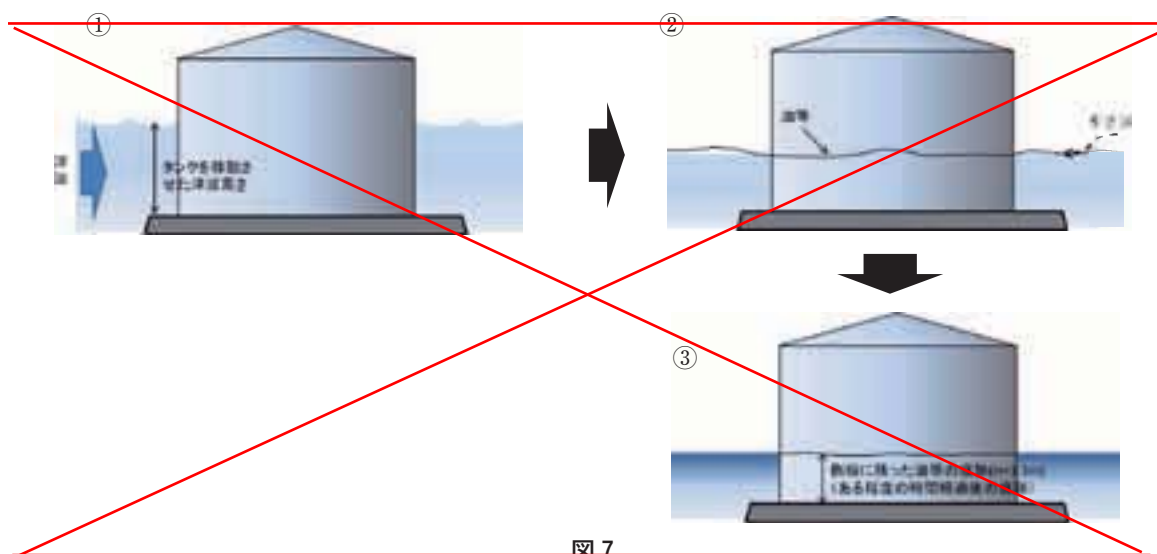
図 7

推察したシナリオを図7に示しますが、おそ

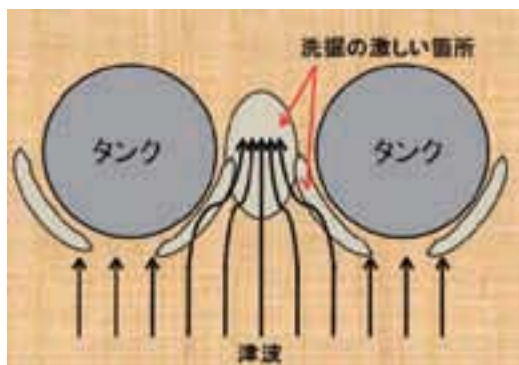
図14

大きく洗掘・流出していることが分かります。図14にイメージ図を示しますが、こうした箇所では、津波の流速が他の箇所より速くなるため、基礎・地盤が大きく洗掘・流出しているものと思われる。

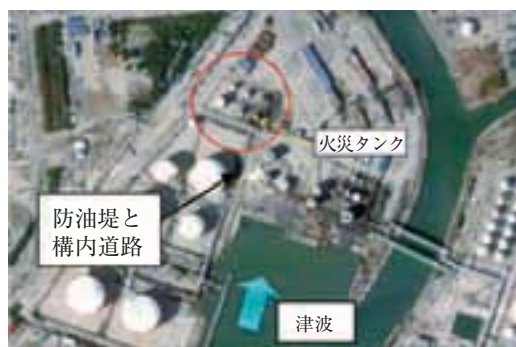
図17

A 製油所において、火災が発生したタンクの位置図を図17に示します。図17の丸印で囲ったエリアには、4,000klの特定タンクが1基と980klの準特定タンクが5基設置してあります。

図21に示すとおり、ガソリタンクの地盤ほど激しい洗掘は生じていないことが分かります。これは、図17を見ると分かりますが、火災タンクの海側（図17下側）には、防油堤と防油堤に沿った構内道路があり、海からきた津波の通り道となっていることが分かります。その先にあるガソリタンクは、下流側にある防油堤と構内道路に導かれるように遡上してきた津波の波力を正面に受け、図20に示すような大きな地盤の洗掘が生じたものと推察しています。

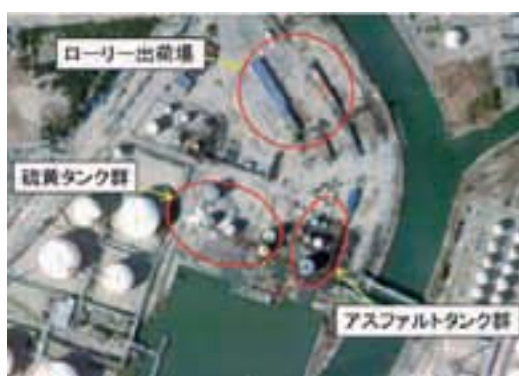
図22

また、当該エリアには、図22で示す位置に、ローリー出荷場と硫黄タンク群（硫黄タンク5基）、アスファルトタンク群（アスファルトタンク6基）があります。地震発生当日の22時頃に、ローリー出荷場の火災が覚知され（図23）、その

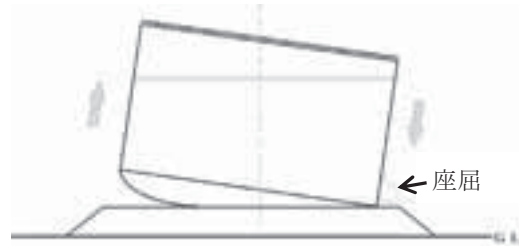
図48 図ロッキング概要

仙台地区において、短周期地震動により被害が確認されたのは、タンク側板が座屈変形（象の足座屈（Elephant Foot Bulging））した水タンク1基のみとなっています。象の足座屈した水タンクは、直径13.54m、容量が1,600klのタンクであり、その状況を図47に、また、象の足座屈が発生する概要図を図48に示します。象の足座屈は、地震動によるタンクのロッキング現象により、底板が持ち上がった反対側の側板が圧縮する力を受け、側板に発生する座屈現象です。
