一東日本大震災における危険物施設の被害概要一

地区ごとにみる屋外タンク貯蔵所関連設備の被害 ～「久慈地区」・「いわき地区」・「鹿島地区」～

危険物保安技術協会

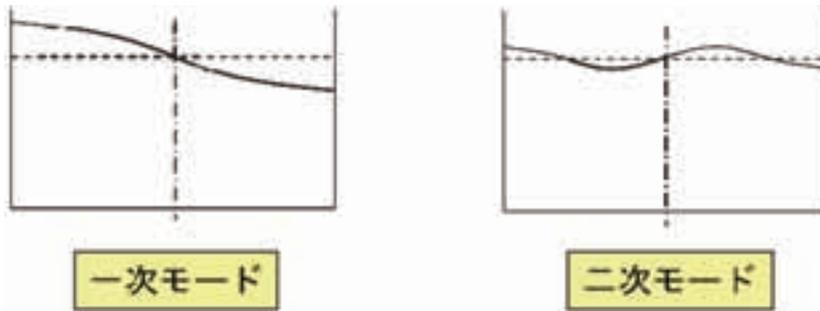
図20

そこで、このタンクの浮き屋根を現状の構造で、現行消防法令の浮き屋根評価手法に照らし、強度評価を実施してみることとしました。消防法令上想定する液面揺動のモードは、図20に示すような一次モードと二次モードの液面揺動を想定し、そのスロッシングに対する浮き屋根の耐震評価を実施することとされています。その

計算の結果、このタンクの浮き屋根は、消防法令上想定されるスロッシングの一次モード、二次モードのいずれにおいても、十分な強度を有していることが分かりました。
