# —東日本大震災における危険物施設の被害概要—

## 屋外タンク貯蔵所とその関連設備の被害概要について ～「石巻地区」・「川崎地区」・「市原地区」～

危険物保安技術協会

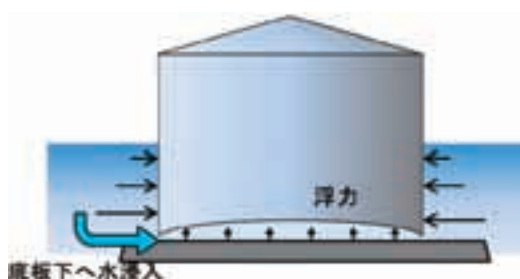
図9

タンクが浮き上がってしまう現象を考えてみると、図9に示すとおり、タンク底板下全面に海水が回り込んで始めて浮力が作用し、タンクが浮き上がることとなります。こうしたことを

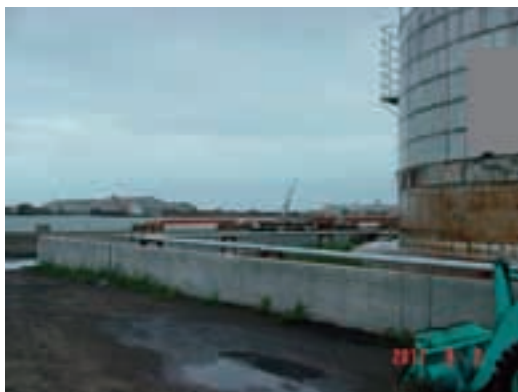
図17

A工場では、図15に示す延長約40mの範囲で、防油堤の破損が発生しました。破損した箇所は、海側に面し、津波の影響を一番受けやすい箇所であったことが想像できます。津波直後に撮影された図16（事業所提供）をみると、防油堤の基礎と周辺地盤は大きく洗掘され、防油堤自体も大きく沈下していることがわかります。なお、防油堤は、直ちに復旧作業に着手され、防油堤としての機能回復が図られました（図17）。

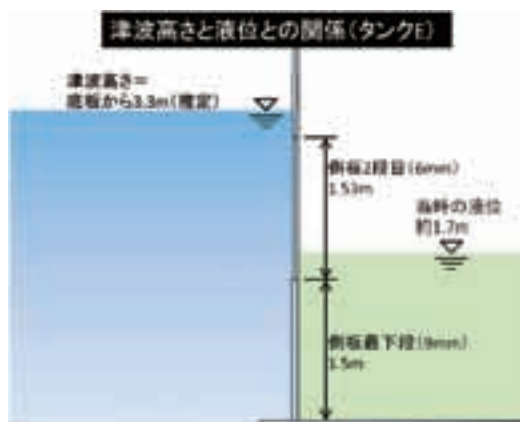
図20

当該タンクヤード内には、底板から約3.3mの高さまで津波が来たとされていることから、図20のタンクEをみると、側板2段目上端を約30cm超える高さまで、津波の影響を受けたこととなります。図21に示すタンクEの側板変形状況をみても、側板2段目の高さまで津波が来たと推測することができます。

図20には、タンク E の地震当時の液位と津波高さとの関係も示していますが、当時の液位 1.7m を大きく超える高さまで津波が来たこととなり、津波波力の外圧を受ける側板は、変形

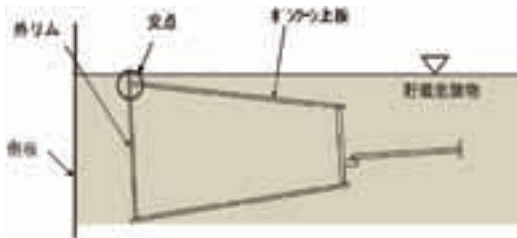
図28

次に、浮力に着目してみると、全部で13室のポンツーンを有する当該タンクの浮き屋根は、消防法令上想定する室数（当該タンクは4室）が破損した場合、残りの9室が有する浮力は浮き屋根重量を下回ることとなり、浮き屋根は沈没する結果になることがわかりました。さらに、ポンツーン1室のみが破損した場合の状態を確認してみると、図28に示すように、危険物の最大喫水線は、ポンツーン外リム板と上板との交点を約5 cm 超える結果となり、1室だけ破損したと仮定しても、この浮き屋根は十分な浮力を有していなかったことがわかりました。

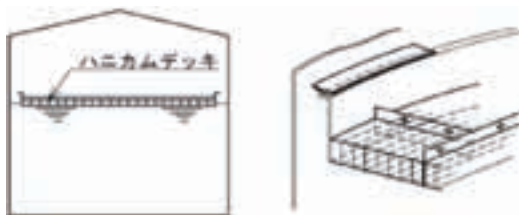
図38

成しています(図37)。その個々に独立したデッキ板同士をボルトで接合し、さらにその外周にシールゴムを配して、内部浮き蓋は作成されています(図38)。

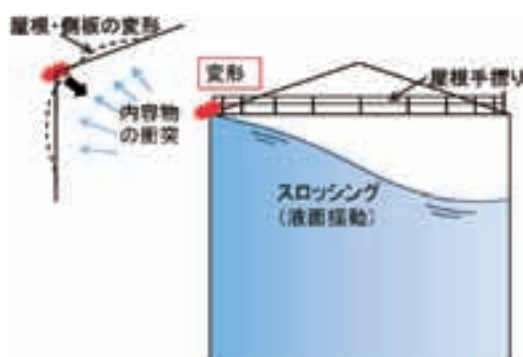
図44

スロッシングにより側板頂部等が変形するイメージを図44に示しますが、長周期地震動により揺動した内容物が、側板頂部と固定屋根に衝突すると、その衝撃を受けた当該箇所は、円形状に変形しようとしています。そうした力が作用し

たトップアングル部は、図43と図44に示すようにタンク中心側に変形することとなります。

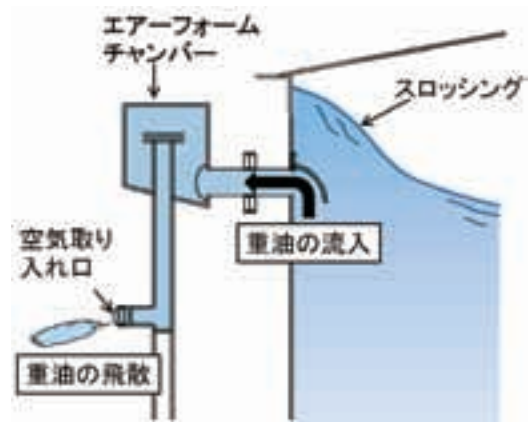
図47

重油がタンク外へ飛散した理由は、図47に示すように、大きなスロッシングが発生したことから、エアフォームチャンバー内に重油が逆流し、その空気取り入れ口から、重油が吹き出したためと考えられています。

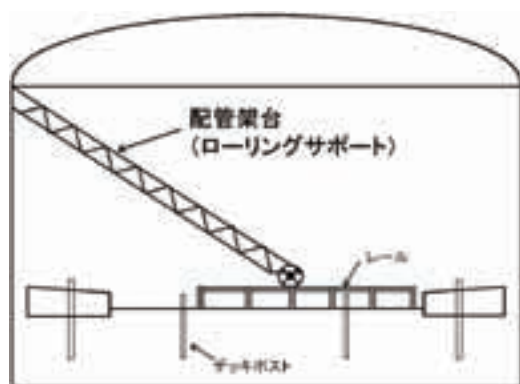
図57

このタンクは、直径19.36m、許可容量4,906klのシクロヘキサンを貯蔵するインナーフロートタンクです。このタンクの内部浮き蓋は、図57に示すような鋼製ポンツーン型で、通常のシングルデッキ型浮き屋根と同様の構造をしていま

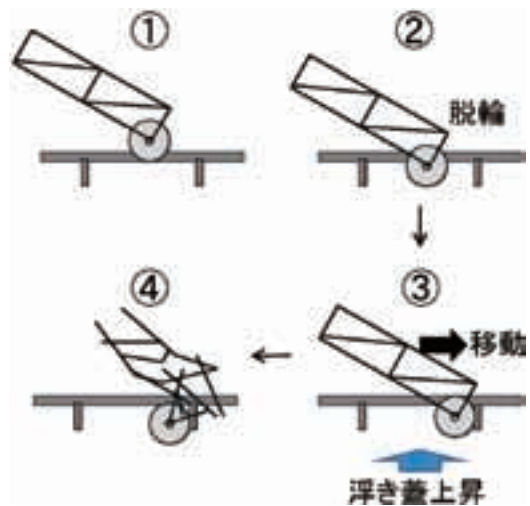
図60

当該事業所の調査報告書を参考に、ローリングサポートの変形・損傷に至るまでのシナリオを説明すると、図60のとおりとなります。

通常は、内部浮き蓋が上下移動すると、ローリングサポートの車輪はレール上をスムーズに前後移動します（図60、①）。しかしながら、3月11日に発生した地震により内部浮き蓋は大きく揺動し、ローリングサポートの車輪はレール上から脱輪することとなります（②）。その後、油の受け払いを数回行っていますが、油の受け

入れに伴う内部浮き蓋の上昇時、脱輪したローリングサポートの一部は、レール横梁等に引っ掛かることとなります（③）。レール上を移動できなくなったローリングサポートは、継続し

て行われた油の受け入れに伴う内部浮き蓋の上昇によって、ローリングサポートの先端は、次々に変形していくこととなります（④）。このように、次々に損傷していったローリングサポートの先端は、**図61**に示すように、糸くずを丸めたような状態にまで、変形することとなります。

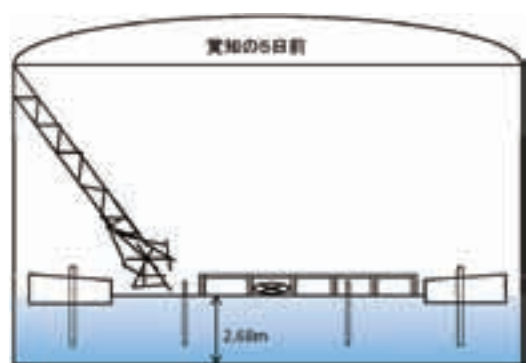
図62

こうして先端が短くなったローリングサポートは、内部浮き蓋が低位置となった覚知の5日前には、**図58**と**図62**に示すように、レール上から完全に脱落することとなります。内部浮き蓋上に脱落したローリングサポートは、その後開始した油の受け入れとともに、上昇していく内部浮き蓋上を移動し、最終的には、デッキポストを折損させることとなります。このようにして、デッキポストの取付部に破断・開口が生じ、タンク内部に設置してあったガス検知器によりデッキ板上への滞油が覚知されることとなりました。

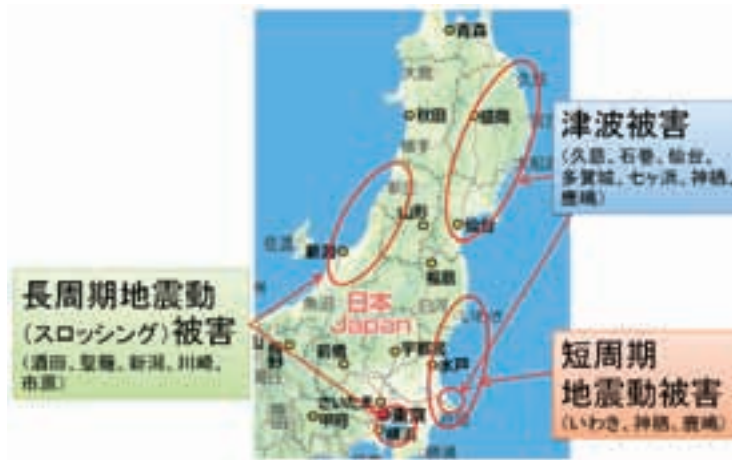
図63

本稿で紹介した三地区についても、発生した被害は、地区ごとに特徴がみられました。東北地方太平洋沖に位置する石巻地区では、津波による甚大な被害が発生しました。また、震源域からは遠く離れた東京湾岸では、長周期地震動による浮き屋根等の被害が多く発生しました。改めて、これまで紹介してきた全ての地域の危険物施設被害を要因別にとりまとめると、**図63**のように区分することができます。
