危険物事故 関連情報

令和6年能登半島地震による石油タンクへの 被害・影響と地震動の特徴

消防庁 消防研究センター 畠山 健

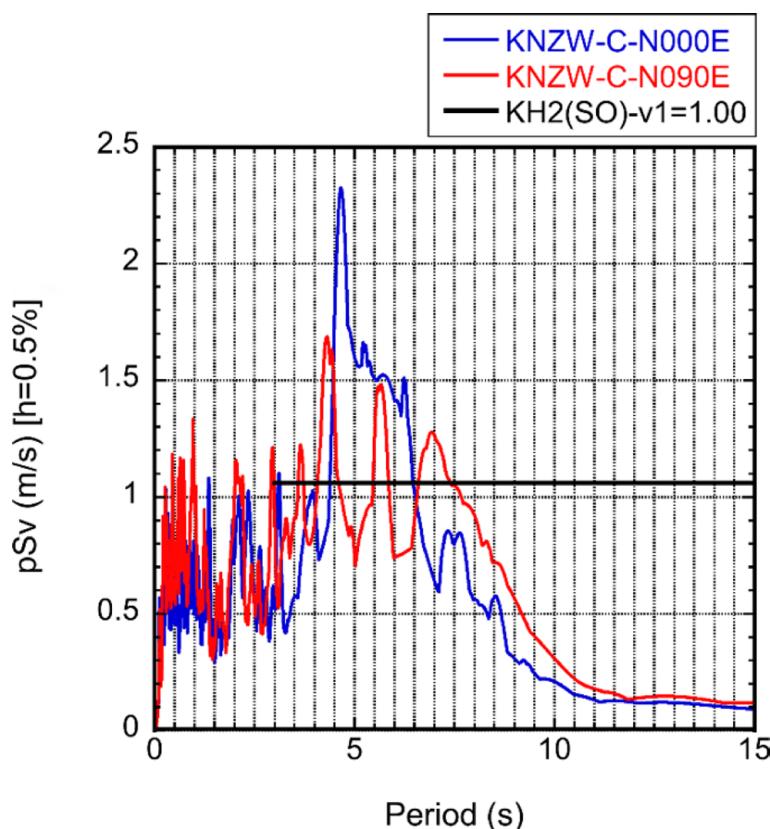
金沢港北特防区域から約0.4km(最短距離)の場所に、国土交通省港湾局港湾地域強震観測の金沢港観測点がある。図3は、令和6年能登半島地震の際にその地点で観測された地震動の疑似速度応答スペクトルである。周期4sから7.5sの範囲で、Kh2相当疑似速度応答スペクトル(黒太線)を超えており、南北成分(N000E)の周期4.7sに高さ2.3m/sの鋭いピークがある。この周期範囲では、消防法技術基準で定められているレベル以上の長周期地震動となり、周期4.7s附近では、そのレベルの2倍程度の大きさとなった。

図3 令和6年能登半島地震の際に国土交通省港湾局港湾地域強震観測の金沢港観測点で観測された地震動の疑似速度応答スペクトル(青線(南北成分)と赤線(東西成分)、減衰0.5%)。黒太線は、危険物の規制に関する技術上の基準の細目を定める告示で定められている液面揺動の設計水平震度(Kh2)に相当する疑似速度応答スペクトル(Kh2相当疑似速度応答スペクトル)。

本計算により、内部浮き蓋に損傷・異常が発生した7基の石油タンクのうち、最も大きなスロッシングが生じたのはタンクCであり、その高さは2.6mであることが推定された。タンクCは内部浮き蓋の損傷程度が最も大きかったタンクであり、この推定結果と矛盾しない。タンクCとGのT_sは4.6sと計算されており、これは図3に示した疑似速度応答スペクトルのピーク周期とほぼ一致する。このスペクトルのピークはたいへん鋭く、ピーク周期を少しでもはずれると、スペクトルレベルが急激に小さくなる。タンクCとGで推定されたWh'が、2m台と他のタンクに比べてとりわけ大きいのはこのようなことのためと考えられる。すなわち、タンクCは、たまたまT_sが今回の地震動のスペクトルの鋭いピークにあたってしまったために、他のタンクに比べて内部浮き蓋の損傷程度が大きくなってしまったといえるだろう。

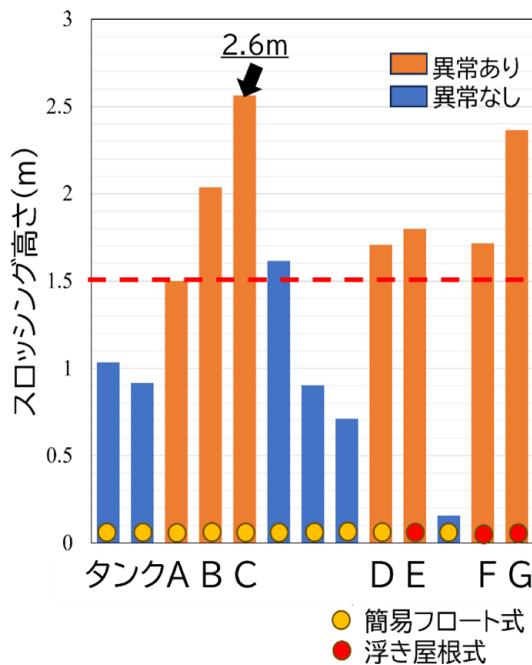
金沢港北特防区域では、内部浮き蓋付き石油タンク全13基中7基の内部浮き蓋に損傷・異常が発生したものの、残りの6基には損傷・異常はなかった。そこで、スロッシング最大波高と損傷・異常の有無の関係を調べる目的で、図6に13基すべてのタンクに対するWh'の計算結果を示す。図6において、この図から、アルミニウム製簡易フロート式内部浮き蓋(黄色の丸印を付したタンク)については、スロッシング最大波高がおおむね1.5mを超えたタンクでは内部浮き蓋に損傷・異常が発生したことが読み取れる。鋼製浮き屋根式内部浮き蓋3基については、3基とも内部浮き蓋に損傷・異常が発生したことから、今回の調査結果から、このような閾値を見出すことはできなかった。

の調査結果、すなわち、スロッシング最大波高がおおむね1.5m以上になると、アルミニウム製簡易フロート式内部浮き蓋に何らかの損傷・異常が発生したということと矛盾しない。

図6 スロッシング最大波高(推定値)と内部浮き蓋の損傷・異常の有無の関係。

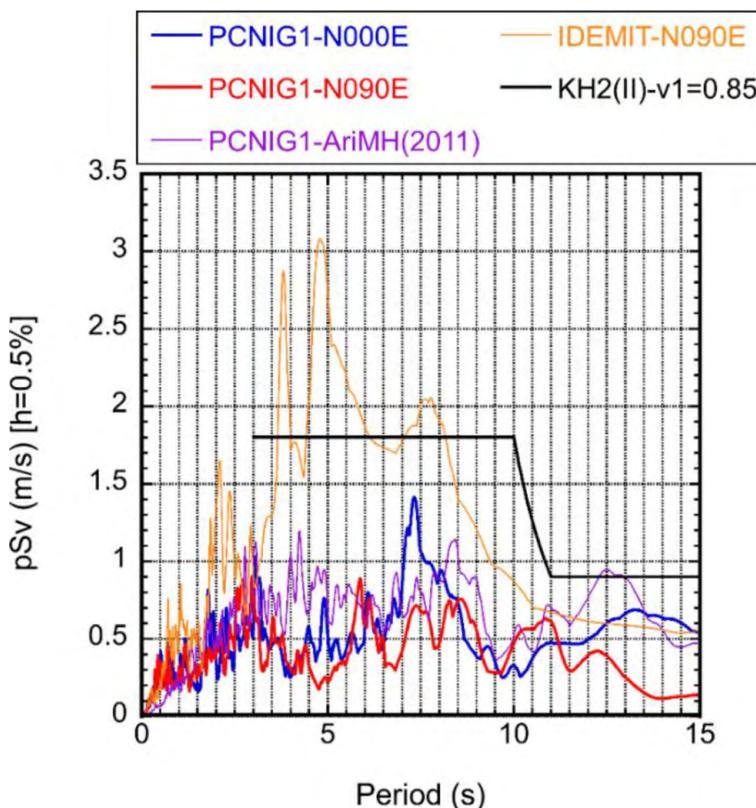
新潟東港特防区域内には、2005年頃から消防研究センターが強震計を設置して地震観測を行っている。図7は、令和6年能登半島地震の際に消防研究センターの強震計で観測された地震動の疑似速度応答スペクトルである。新潟東港特防区域における長周期地震動は、消防法技術基準で定められているレベル(黒太線)を下回った。また、2003年十勝沖地震の際に浮き屋根式石油タンクに火災、浮き屋根沈没等の甚大なスロッシング被害が生じた苫小牧特防区域でそのときに観測された長周期地震動(橙色の線)に比べると、おおむね1/3から1/2程度のレベルであった。

図7 令和6年能登半島地震の際に新潟東港特防区域内に消防研究センターが設置している強震計で観測された地震動の疑似速度応答スペクトル(青線(南北成分)と赤線(東西成分)、減衰0.5%)。黒太線は、Kh2相当疑似速度応答スペクトル。橙色の線は、2003年十勝沖地震の際に苫小牧特防区域で観測された地震動の疑似速度応答スペクトル(東西成分、減衰0.5%)。

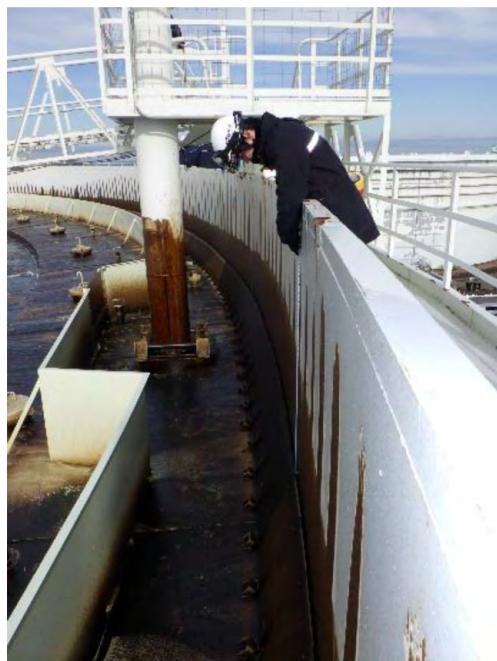
新潟東港特防区域には、許可容量6～10万kLの浮き屋根式原油タンクが立地している。これらのタンクでスロッキングが発生し、浮き屋根上への滯油・油の飛散は生じたものの(図8)、タンク外に油が溢流することはなかった。また、浮き屋根の浮き室部分が損傷したタンクはなかったものの、一部のタンクでは浮き屋根を構成する部材の一部が損傷・変形する被害が生じた。現地調査では、これらの被害状況を確認するとともに、13基のタンクについて発生したスロッキング波高を実測した(図9)。13基の内訳は、許可容量10万kL級が7基、同9万kL級が3基、同8万kL級が1基、同6万kL級が2基である。

最も高いものの高さを測定した。その結果、最も波高が大きかったのは、許可容量10万kL級のタンクにおける1.7mであった。このタンクでは、上述のような浮き屋根構成部材の被害は認められなかった。

図9 スロッシング波高を実測する様子。タンク側板内壁の油痕を1周見渡して、最も高いものの高さを測定した。

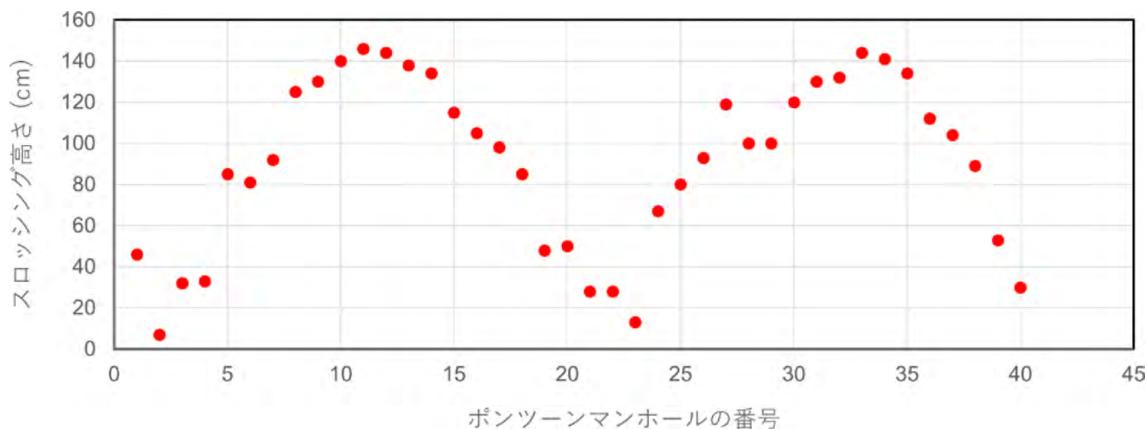
スロッキングが発生したタンクでは、側板内壁に付着した油痕の高さに正弦波様の方位分布が見られた(図8の赤色の破線)。そこで、許可容量9万kL級のタンク1基については、ポンツーンマンホールの位置を目印として、側板内壁に付着した油痕の高さを1周、約9°刻みで40箇所測定した。図12に測定結果を示す。この図が示すように、スロッキング波高に正弦波様の明瞭な方位分布が見られる。このことから、今回のケースでは、タンクの浮き屋根の揺動は、すりこぎのような運動を伴わなかったと考えられる。13基のタンクに対するスロッキング波高の実測は、タンク側板内壁の油痕を1周見渡して、

図12 許可容量9万kL級のタンク1基における側板内壁に付着した油痕の高さの1周分の測定結果。

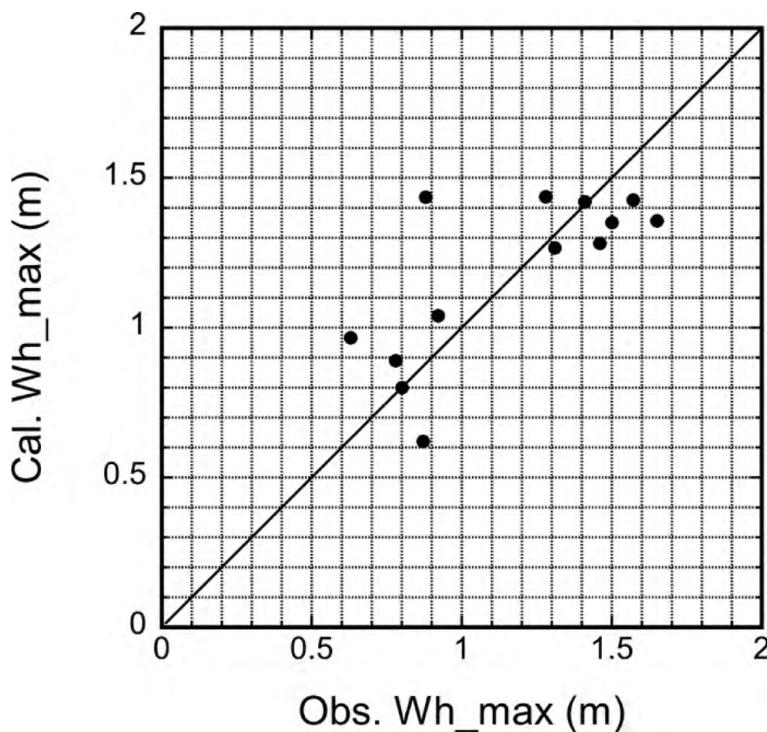
図13は、表におけるWh'の計算、すなわち、微小波高理論に基づくスロッシング最大波高の計算結果の精度を確認するために、スロッシング最大波高を実測した13基のタンクについて、実測値(横軸)と、微小波高理論に基づく計算値(縦軸)を比較したものである。計算に用いた入力地震動は、令和6年能登半島地震の際に新潟東港特防区域内に消防研究センターが設置している強震計で得られた地震波形記録の水平2成分とした。この図から、実測値と計算値はよく合っており、微小波高理論に基づくスロッシング最大波高の計算は、単純な仮定に基づく比較的簡単なものであるにもかかわらず、実用上十分な精度を有しているといえる。このようなスロッシング最大波高の実測値と微小波高理論に基づく計算値の合致は、2003年十勝沖地震の際の苫小牧特防区域⁴⁾や2011年東北地方太平洋沖地震の際の新潟東港特防区域⁵⁾におけるスロッシング発生事例など、これまでの地震でも確認されている。

図13 スロッシング最大波高の実測値(横軸)と微小波高理論に基づく計算値(縦軸)の比較。
計算に用いた入力地震動は、令和6年能登半島地震の際に新潟東港特防区域内に消防研究センターが設置している強震計で得られた地震波形記録の水平2成分。
