# 移送ポンプ設備の位置変更起因して発生した 埋設配管からの流出事故について

東京消防庁 深川消防署 日下部 徹

本事案は、地下タンク貯蔵所の変更工事に係る完成検査後に埋設燃料配管の腐食孔から危険物が流出した事故であるが、原因究明の結果、移送ポンプ設備の位置に起因した事故の特異性が認められたことから、同様な事故防止を図るための対策を提言としてまとめたものである。

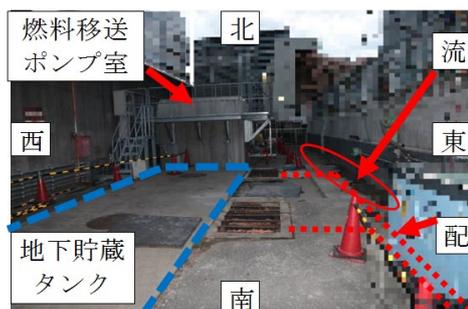
写真1 建物外観

- 敷地外及び建物側への危険物の流出は認められない。
- 地下タンク貯蔵所の上部外観、給油口ボックス、燃料移送ポンプ室、燃料配管ピットに異常は認められない。
- 地中埋設燃料配管は、施設内の北側給油口ボックスから南東側燃料配管ピット（建物躯体貫通箇所）まで設置されており、地下貯蔵タンクの東側付近の地盤面と建物躯体間の隙間から油状液体が染み出ている。
- 流出が発生したと思われる地中埋設配管の状況を確認するため、掘削工事を実施し、地中埋設配管を露出させ、後日現場見分を継続して実施する。
