## 少量危険物貯蔵取扱所から出火した自然発火における 発火源及び着火物の調査

さいたま市消防局北消防署消防1課 高垣 克樹

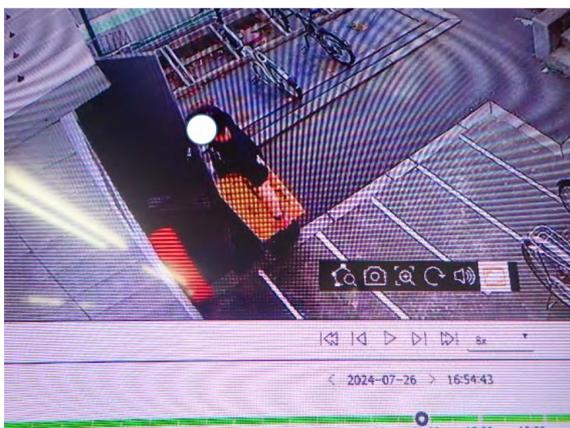
写真11 防犯カメラの映像の状況  
(7月26日16時54分頃)

防犯カメラの映像は、少危庫の出入口を撮影しており、防犯カメラの映像を見分すると、従業員が7月26日16時54分頃、少危庫の扉を施錠し、8月1日16時21分頃、少危庫の扉を解錠するまで、人の出入りは認められない。

防犯カメラの映像の見分結果から、少危庫の扉の施錠から解錠までの約7日間、出入口付近に火煙等は認められない(写真11及び写真12)。

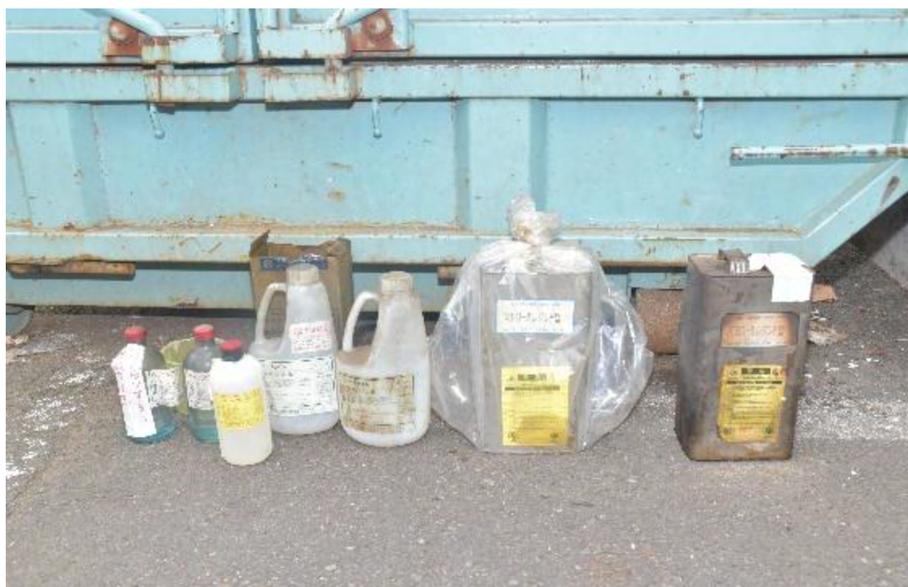
写真19 パーメックN、スチロールレジンF型及びコバルトNの状況

本火災の出火原因を究明するため、少危庫の出火点にあるパーメックN、スチロールレジンF型及びコバルトNの3種類を使用し、実験を実施した。

なお、従業員から3種類の危険物について確認すると、「舞台大道具を作るため、3種類の危険物を目分量で混合し、ウレタン材を作ります。」と説明を受けたことから、発火源は、パーメックN、スチロールレジンF型及びコバルトNの混合液による出火、または、パーメックN(危険物第5類第2種自己反応性物質)が夏の高温下に置かれたことによる出火が推察され、着火物はウェス、刷毛及び紙類が考えられた。

実験は4か月に亘り、計30回を実施し、その中の3事例を紹介する(写真19)。

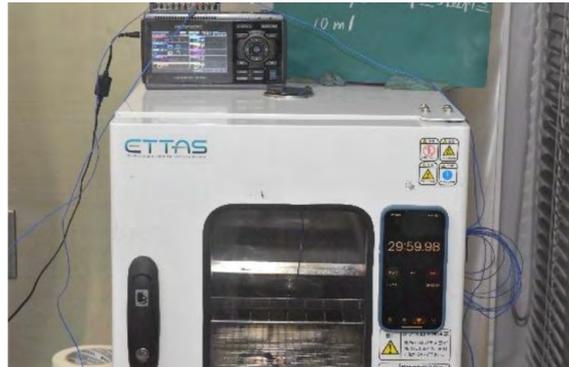
写真20 実験No.1-1の状況

実験No.1は、各溶液を定温乾燥機(自然滞留式 アズワン社製 ONW-300SB)に入れ、昇温し、各溶液の挙動を観察、データロガ(グラフテック社製 GL240)で温度測定を実施した(表3、写真20)。

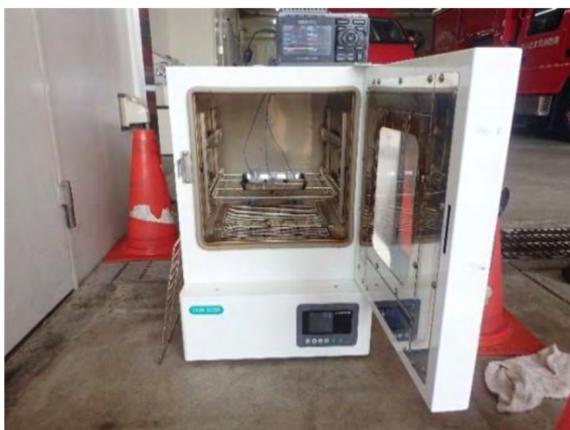
写真21 実験No.2の状況

実験No.2は、パーメックNとスチロールレジンF型を混合し、可燃物を入れた後、定温乾燥機に入れ、昇温し、可燃物の挙動を観察、データロガで温度測定を実施した(表4、写真21及び写真22)。

※混合液の内訳は、パーメックN「1mL」、スチロールレジンF型「1mL」の計2mlとし、定温乾燥機による昇温は60°Cとした。

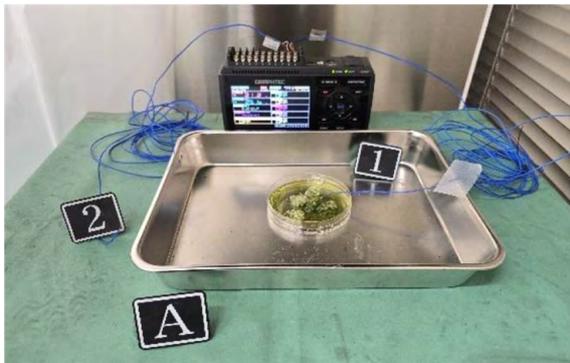
写真23 実験No.3-1の状況

実験No.3は、パーメックN、スチロールレジンF型とコバルトNを混合し、可燃物を入れ、可燃物の挙動を観察、データロガーで温度測定を実施した(表5、写真23及び写真24)。

※混合液の内訳は、従業員がウレタン材を作成する際、各溶液の目安量をもとに、パーメックN「5mL」、コバルトN「1mL」、スチロールレジンF型「5mL」の計11mLとした。
