## 危険物事業所に対する効果的指導への取り組み ～管内における過去10年間のデータ分析をふまえて～

國 武 浩 介 (北九州市消防局)

橋 口 昌 直 (北九州市消防局)

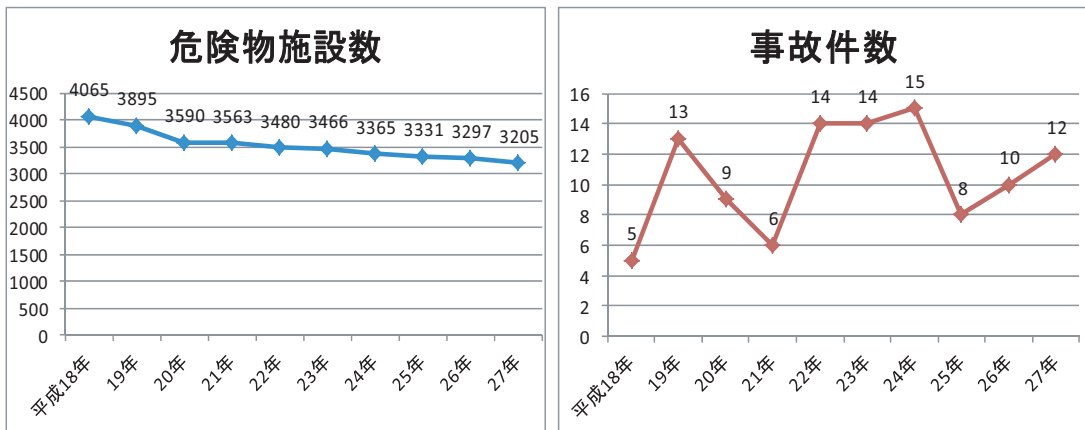
グラフー1 管内の危険物施設数と事故発生件数

平成18年～27年までの10年間（以下「過去10年」という。）で106件発生しており、年平均10件程度の発生となっている。この間、危険物施設数は4,065施設から3,205施設へと860施設（約2割）減少しているにも係らず事故発生件数は5件を下回ったことはなく、前年より倍増した年もあった。（グラフー1）
