3・2 漏洩の発生原因による分類

(1) 漏洩の発生原因(現象的原因)による分析

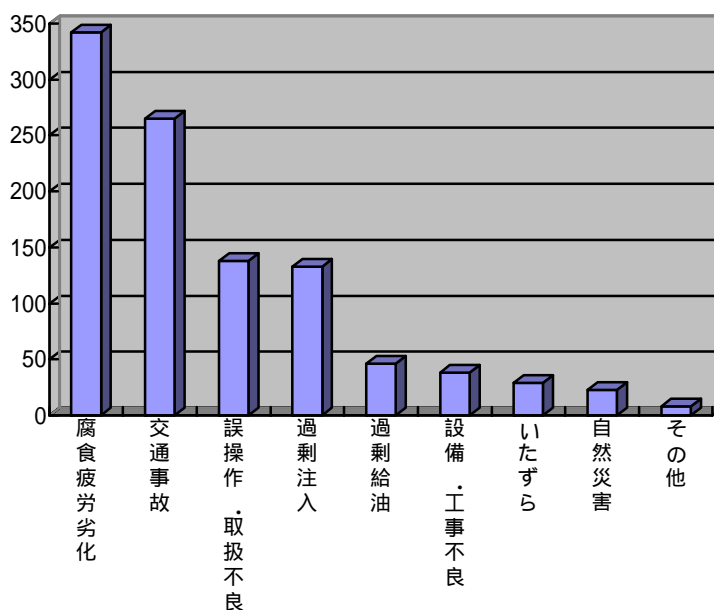
図3・2・1 漏洩の発生原因（現象的原因）

給油取扱所における漏洩の形態的・現象的発生原因について、その原因が明確である1,022件(全漏洩事故の99.2%)を分析した。(図3・2・1参照)
漏洩の発生原因を、項目別及びその内容別に分類した結果は、次のとおりである。

| ア 腐食・疲労・劣化 | | 342件(33.5%) |
| イ 交通事故 | | 265件(25.9%) |
| ウ 誤操作・取扱不良 | | 138件(13.5%) |
| エ 過剰注入 | | 133件(13.0%) |

a 腐食については、埋設配管、地下貯蔵タンクに多く発生しているが、腐食に至った経緯、開孔等の詳細な状況等が一部の事例しか明記されていないため、分類できなかった。また、疲労・劣化も同様である。

b 交通事故については、固定給油設備や固定注油設備に多発している。道路からの車両の飛び込みを防止することは難しいが、車両進入口以外の道路境に防護柵等を設ける等の措置が考えられる。車両の構内移動、給油中の車両発進については、顧客の運転ミスや給油を終了したものと思い込んだ勘違いがほとんどであり、給油取扱所の従業員による適正な車両誘導や給油終了を明確に顧客に伝えるシステムを励

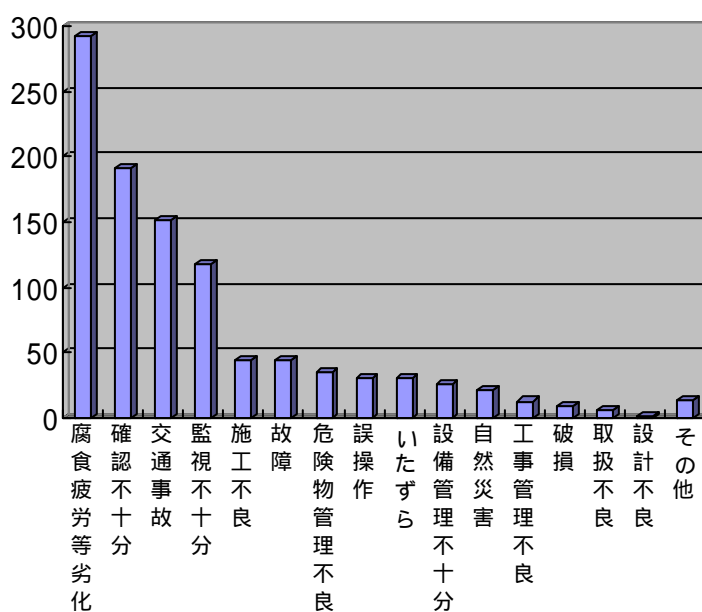
図3・2・2 漏洩の主たる原因(本質的原因)

給油取扱所における漏洩のうち、その原因（漏洩発生の背景を踏まえた本質的原因）が明確である 1,016 件（全漏洩事故の 98.6%）の漏洩に係る主たる原因につ

いて分析した。(図3・2・2参照)

漏洩の主たる原因を、項目別に分類した結果は、次のとおりである。

| ア | 腐食疲労等劣化 | 292件(28.7%) |

- a 主たる原因のうち、「腐食疲労等劣化」、「確認不十分」、「交通事故」の3者で全体の過半数を占め、以下、「監視不十分」、「施工不良」、「故障」、「危険物管理不十分」、「誤操作」等が続いている。
- b 「腐食・疲労・劣化」のうち、腐食は埋設配管に多く、疲労・劣化は非埋設配管給油ホース、ポンプ等の機器類に発生し、接続部や部品に多い。これら腐食等に至った経緯、開孔等の詳細な状況等が一部の事例しか明記されていないため、分類できなかった。給油取扱所の設置工事時には、土壌の分析、敷地内の電位差の測定、電気防食の施工、埋設土には海砂でなく川砂の使用等の腐食対策が考えられるが、既に設置稼働中の給油取扱所においては、日々の点検はもとより、定期的点検、地下貯蔵タンク及び配管の気密試験等を実施することにより、異常の早期発見に努め、また、機器類等については一定期間内ごとに、維持管理上の精密試験や部品交換等を実施すべきである。
