## 奨励賞

事故防止に関わる知見の蓄積からの提言  
～事故情報の共有から事故対策の発展～堺市消防局 危険物保安課  
河崎 好平・上野山 智久

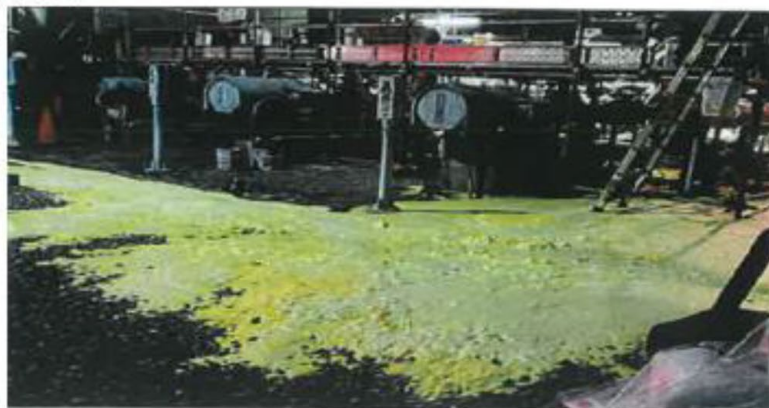
硫黄出荷ポンプ周辺のバルブの健全性を確認するための検査実施にあたり、蒸気配管の一部を取り外し、ファイバースコープによる内部検査を計画していた。

蒸気配管の保温を解体したところ、蒸気配管にファイバースコープを挿入することができない構造であったため、挿入できるよう、蒸気配管が接続されているボール弁本体をずらす目的でフランジを緩めたところ、ボール弁フランジ部から硫黄が漏洩したものの。

硫黄約4,659kg（液換算 約2,500L）

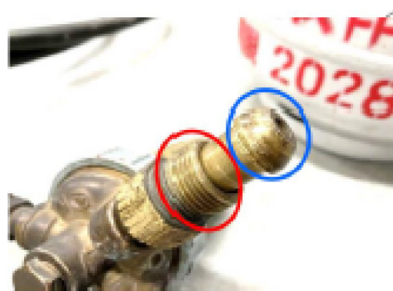
トーチ接続部（漏えい箇所）

赤丸：ネジ部 劣化あり

青丸：シート面（メタルタッチ） 劣化あり

- 経年劣化による気密性の低下  
ボンベと減圧弁接続部のネジ山及びシート面の経年劣化によりシール性が低下し、LPGが漏えいした。
- ボンベ本体への帯電  
当該作業では、LPGボンベの移動のため台車（プラスチック製タイヤ）に載せた状態（アースへの除電不可）であったため、帯電した静電気が除電されない状態になっていた。
- 作業手順書の記載内容不備  
既存作業手順書は、バーナーユニットへの点火手順中心の記載になっており、点火治具の使用前点検・ボンベの使用方法・接続部の漏れチェック等各種点検要領等の記載がされてなかった。  
以上のことが複合的に影響を及ぼし、事故原因となった。

- ・経年劣化を解消するため、点火作業に使用するトーチ3本全数を更新した。
- ・LPGボンベを地面に接地させることにより静電気を除電することができるため、ボンベ使用時は地面に置いて除電された状態で使用する。
- ・トーチの健全性確認、ボンベの漏れ確認等使用前点検を記載した作業手順書を作成し、運用開始する。
